土砂災害警戒区域・土砂災害特別警戒区域 区域図

自然現象の種類	急傾斜地の崩壊
区域番号	I-3379
区域の名称	西(2)
区域の所在地	滋賀県甲賀市信楽町西

土砂災害警戒区域等設定図(オルソ画像)

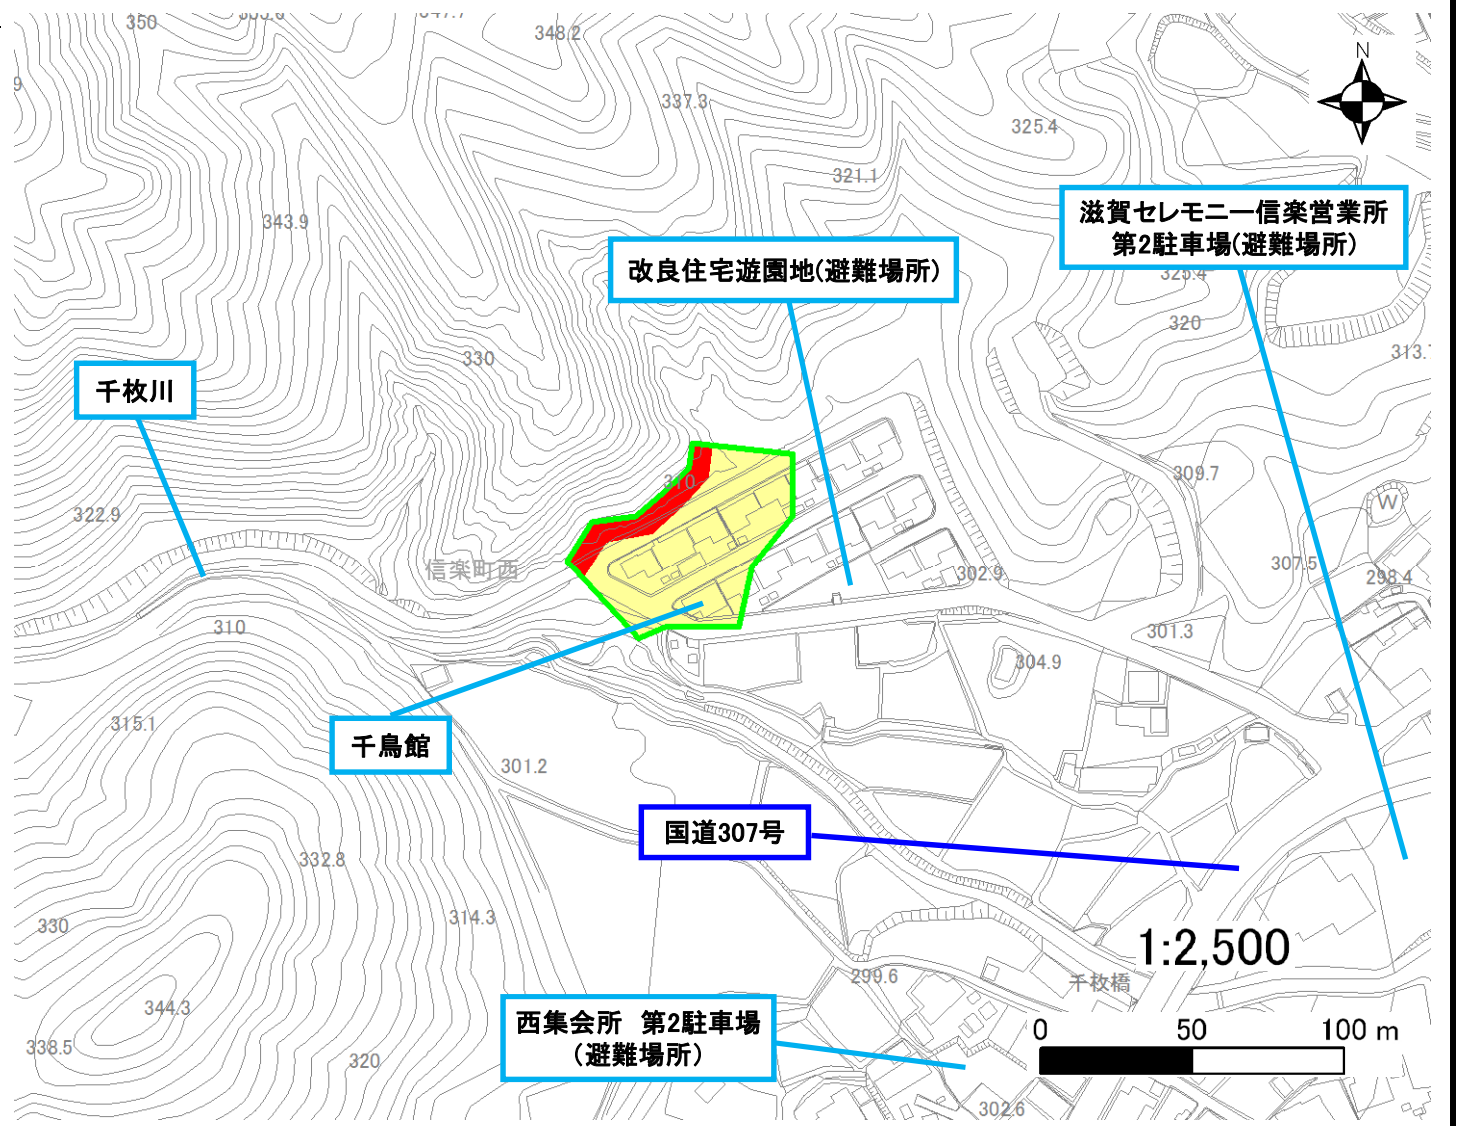
土砂災害警戒区域	
土砂災害特別警戒区域

○ この区域図は、空中写真測量による地形図に、実測による区域図を投影したものであり、一部異なって見える場合があります。詳しくは、土木事務所にお尋ねください。

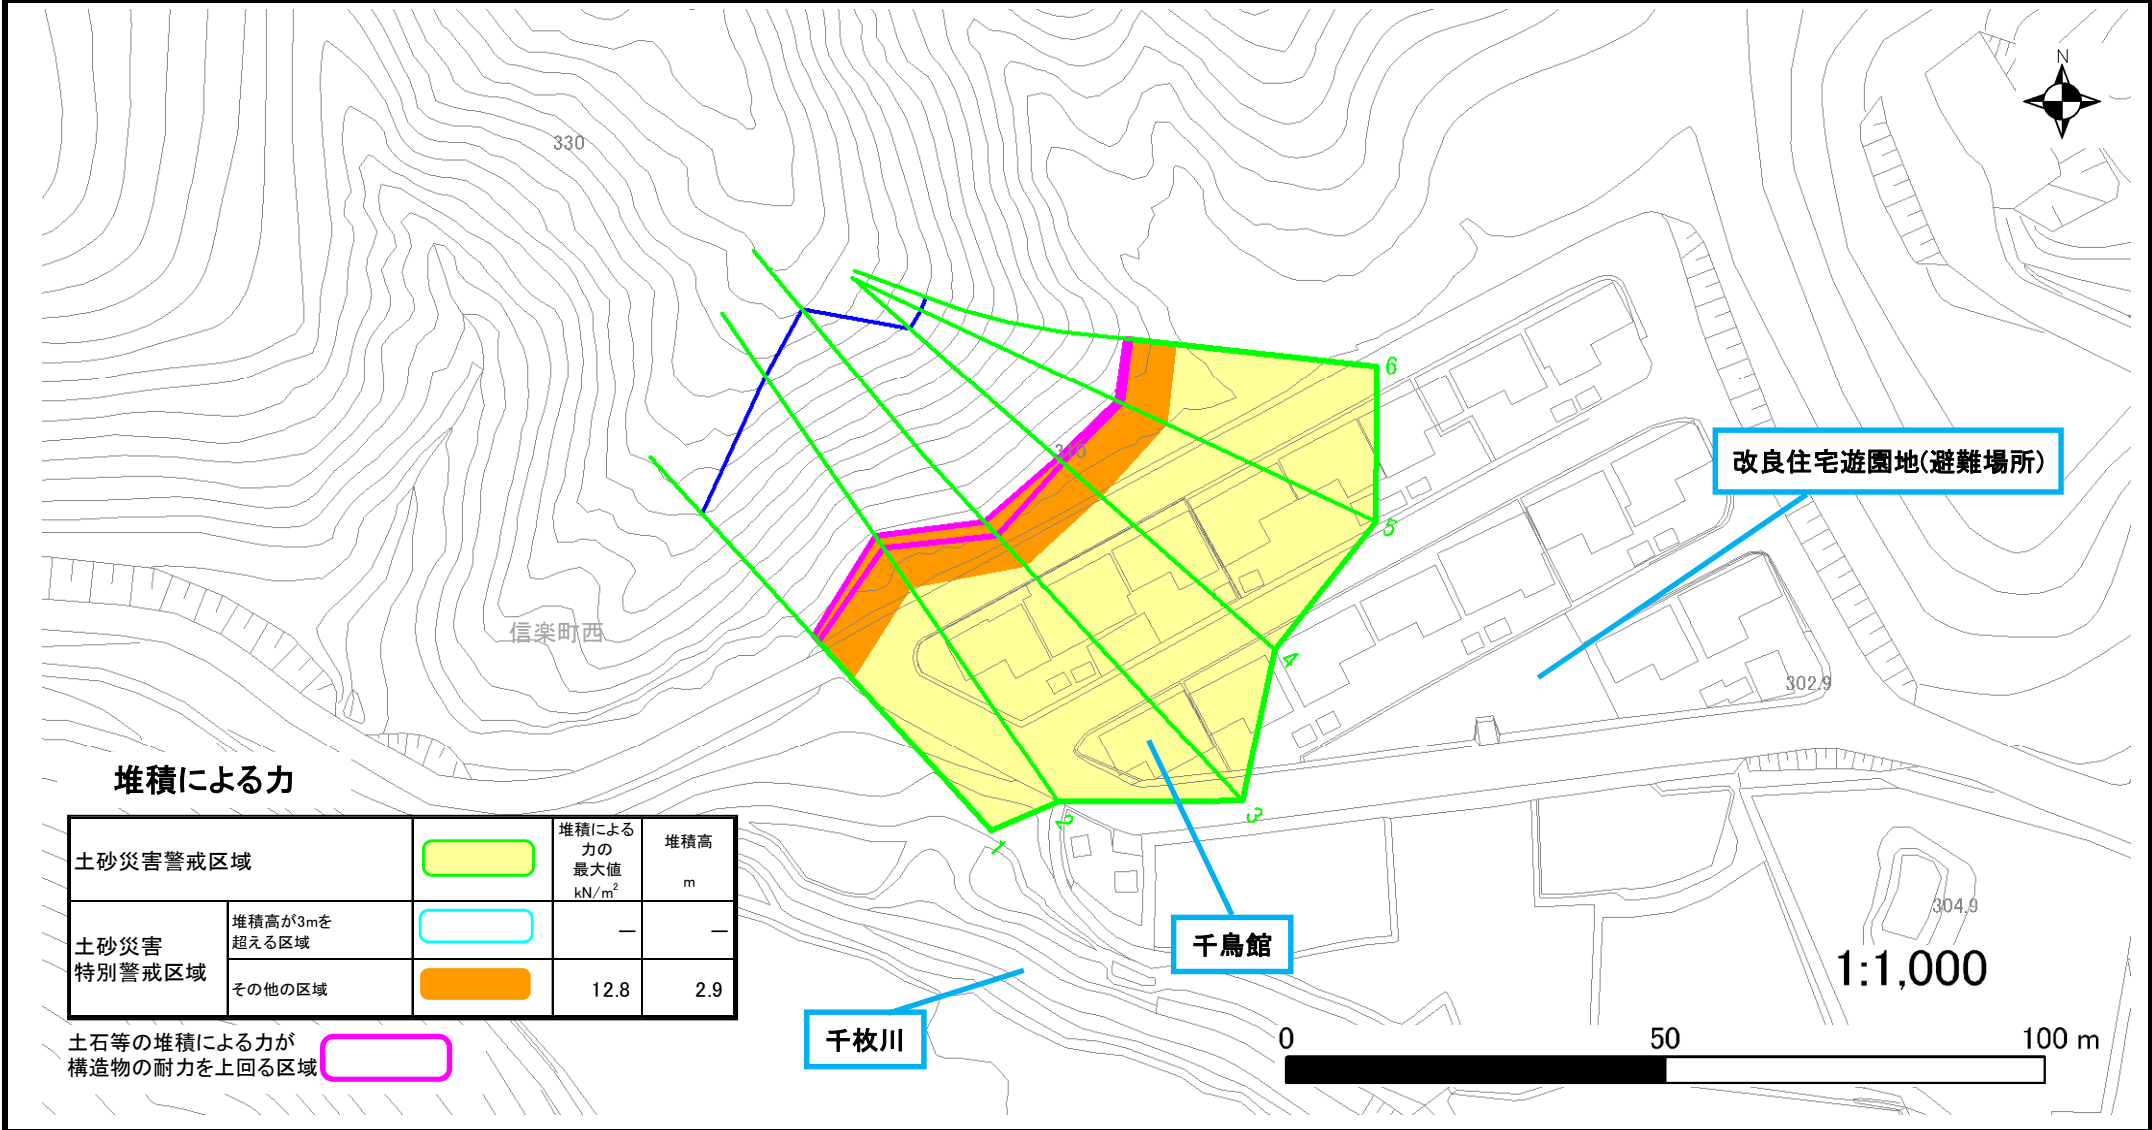
土砂災害警戒区域等設定図

堆積による力

土砂災害警戒区域		堆積による力の最大値 kN/m ²	堆積高 m
土砂災害特別警戒区域	堆積高が3mを超える区域	—	—
	その他の区域	12.8	2.9

土石等の堆積による力が構造物の耐力を上回る区域
