土砂災害警戒区域・土砂災害特別警戒区域 区域図

自然現象の種類	急傾斜地の崩壊
区域番号	II-3493
区域の名称	小川(19)
区域の所在地	滋賀県甲賀市信楽町小川

# 土砂災害警戒区域等設定図

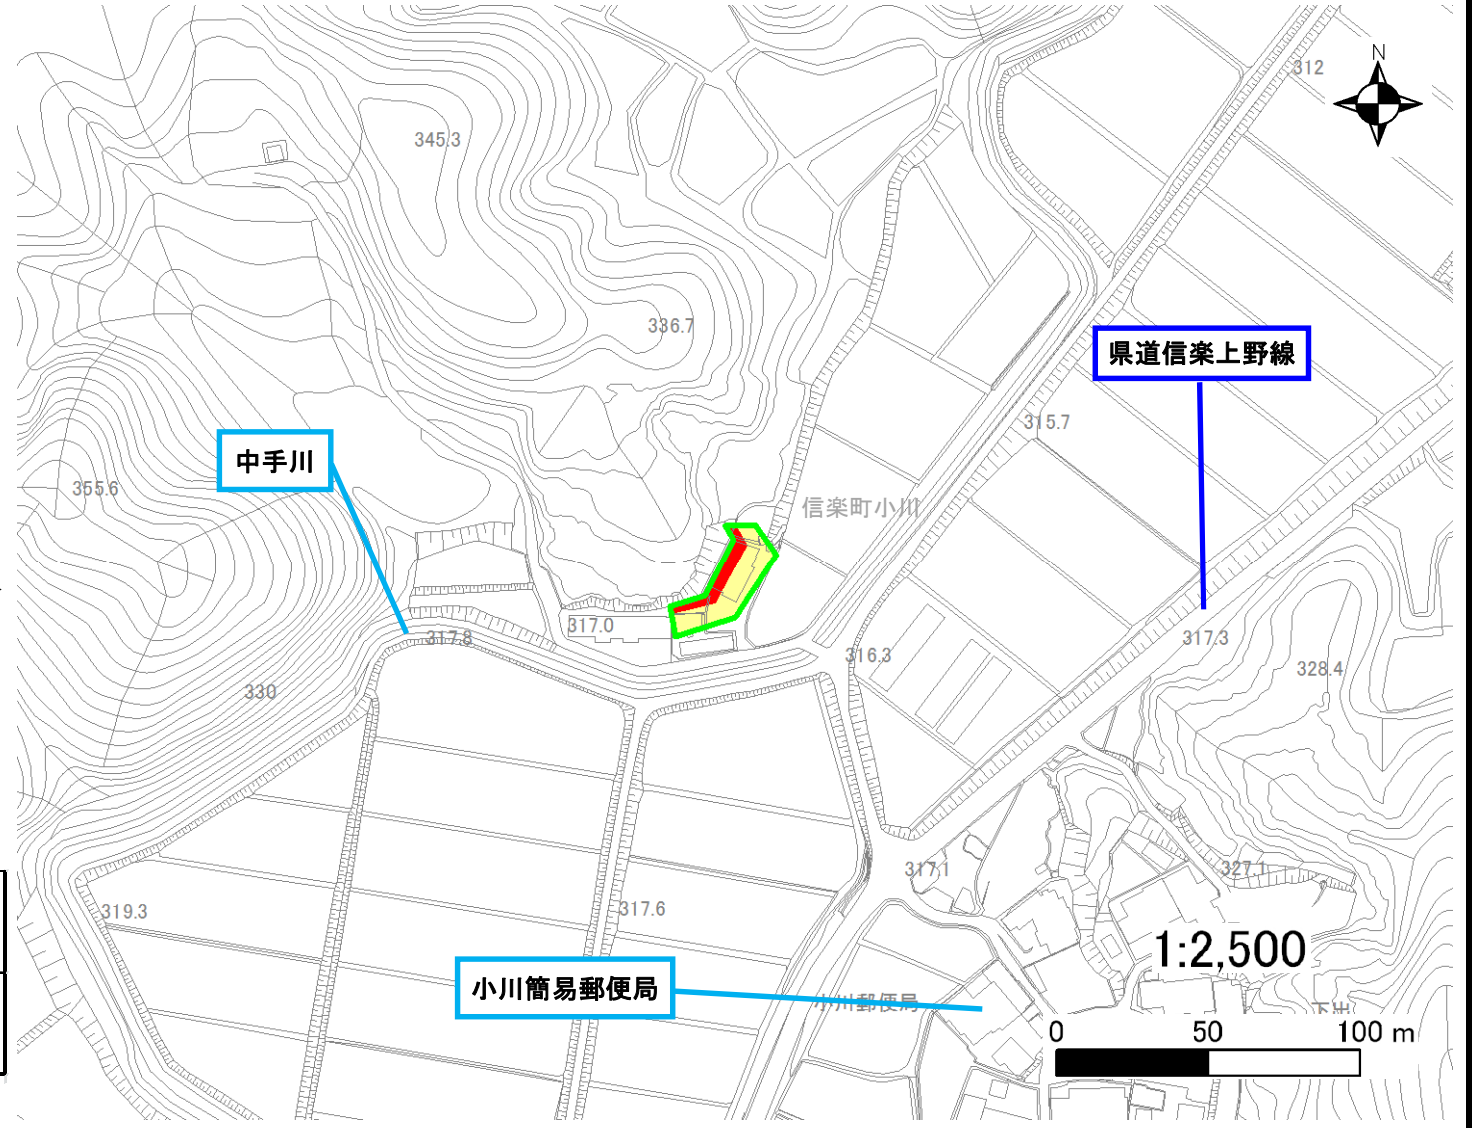
土砂災害警戒区域

土砂災害特別警戒区域

○ この区域図は、空中写真測量による地形図に、実測による区域図を投影したものであり、一部異なって見える場合があります。詳しくは、土木事務所にお尋ねください。

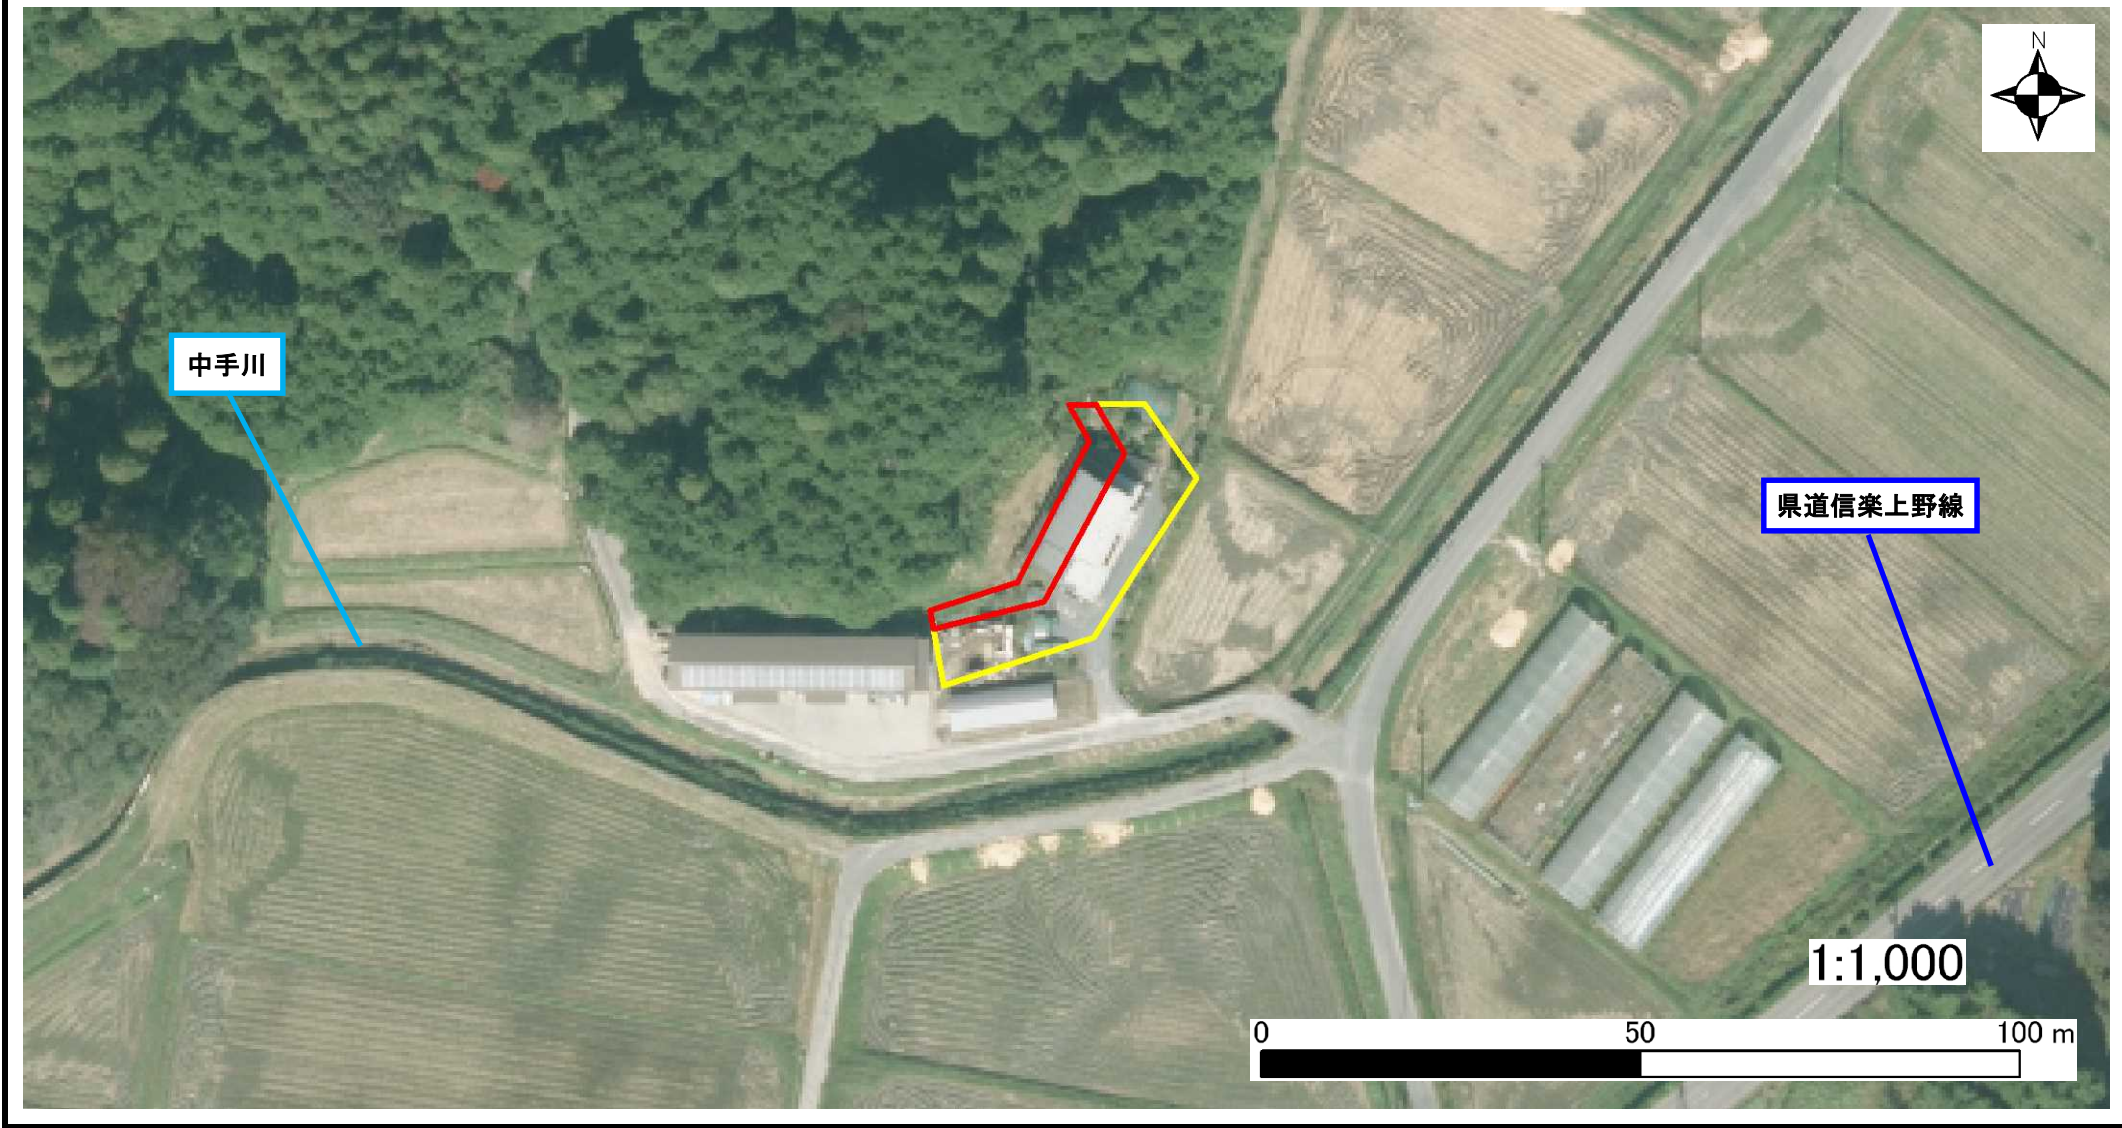
# 土砂災害警戒区域等設定図(オルソ画像)

II-3493

小川(19)

滋賀県甲賀市信楽町小川

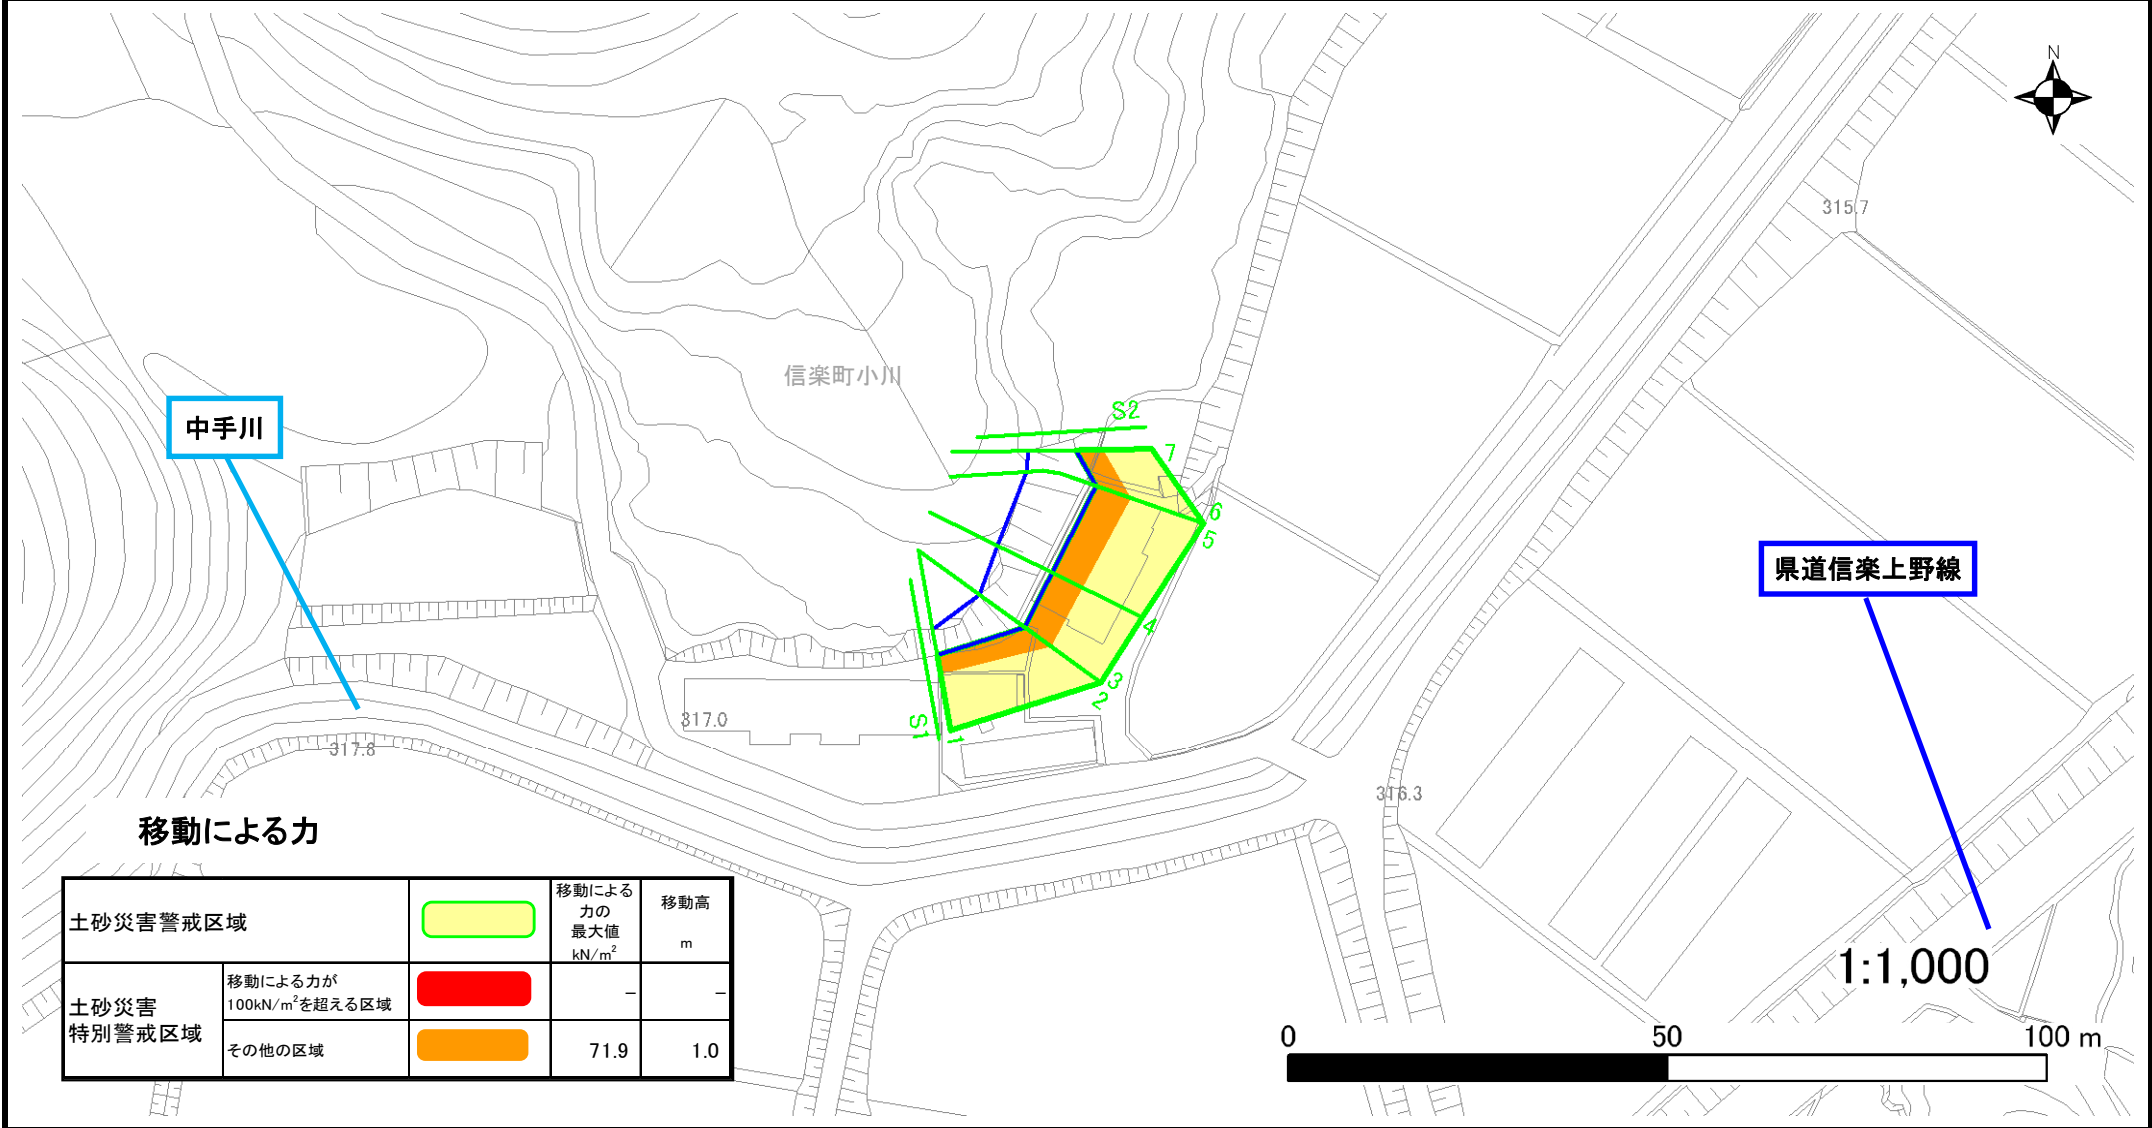
## 移動による力

土砂災害警戒区域		移動による力の最大値 kN/m <sup>2</sup>	移動高 m
	移動による力が100kN/m <sup>2</sup> を超える区域	71.9	1.0
	その他の区域	-	-

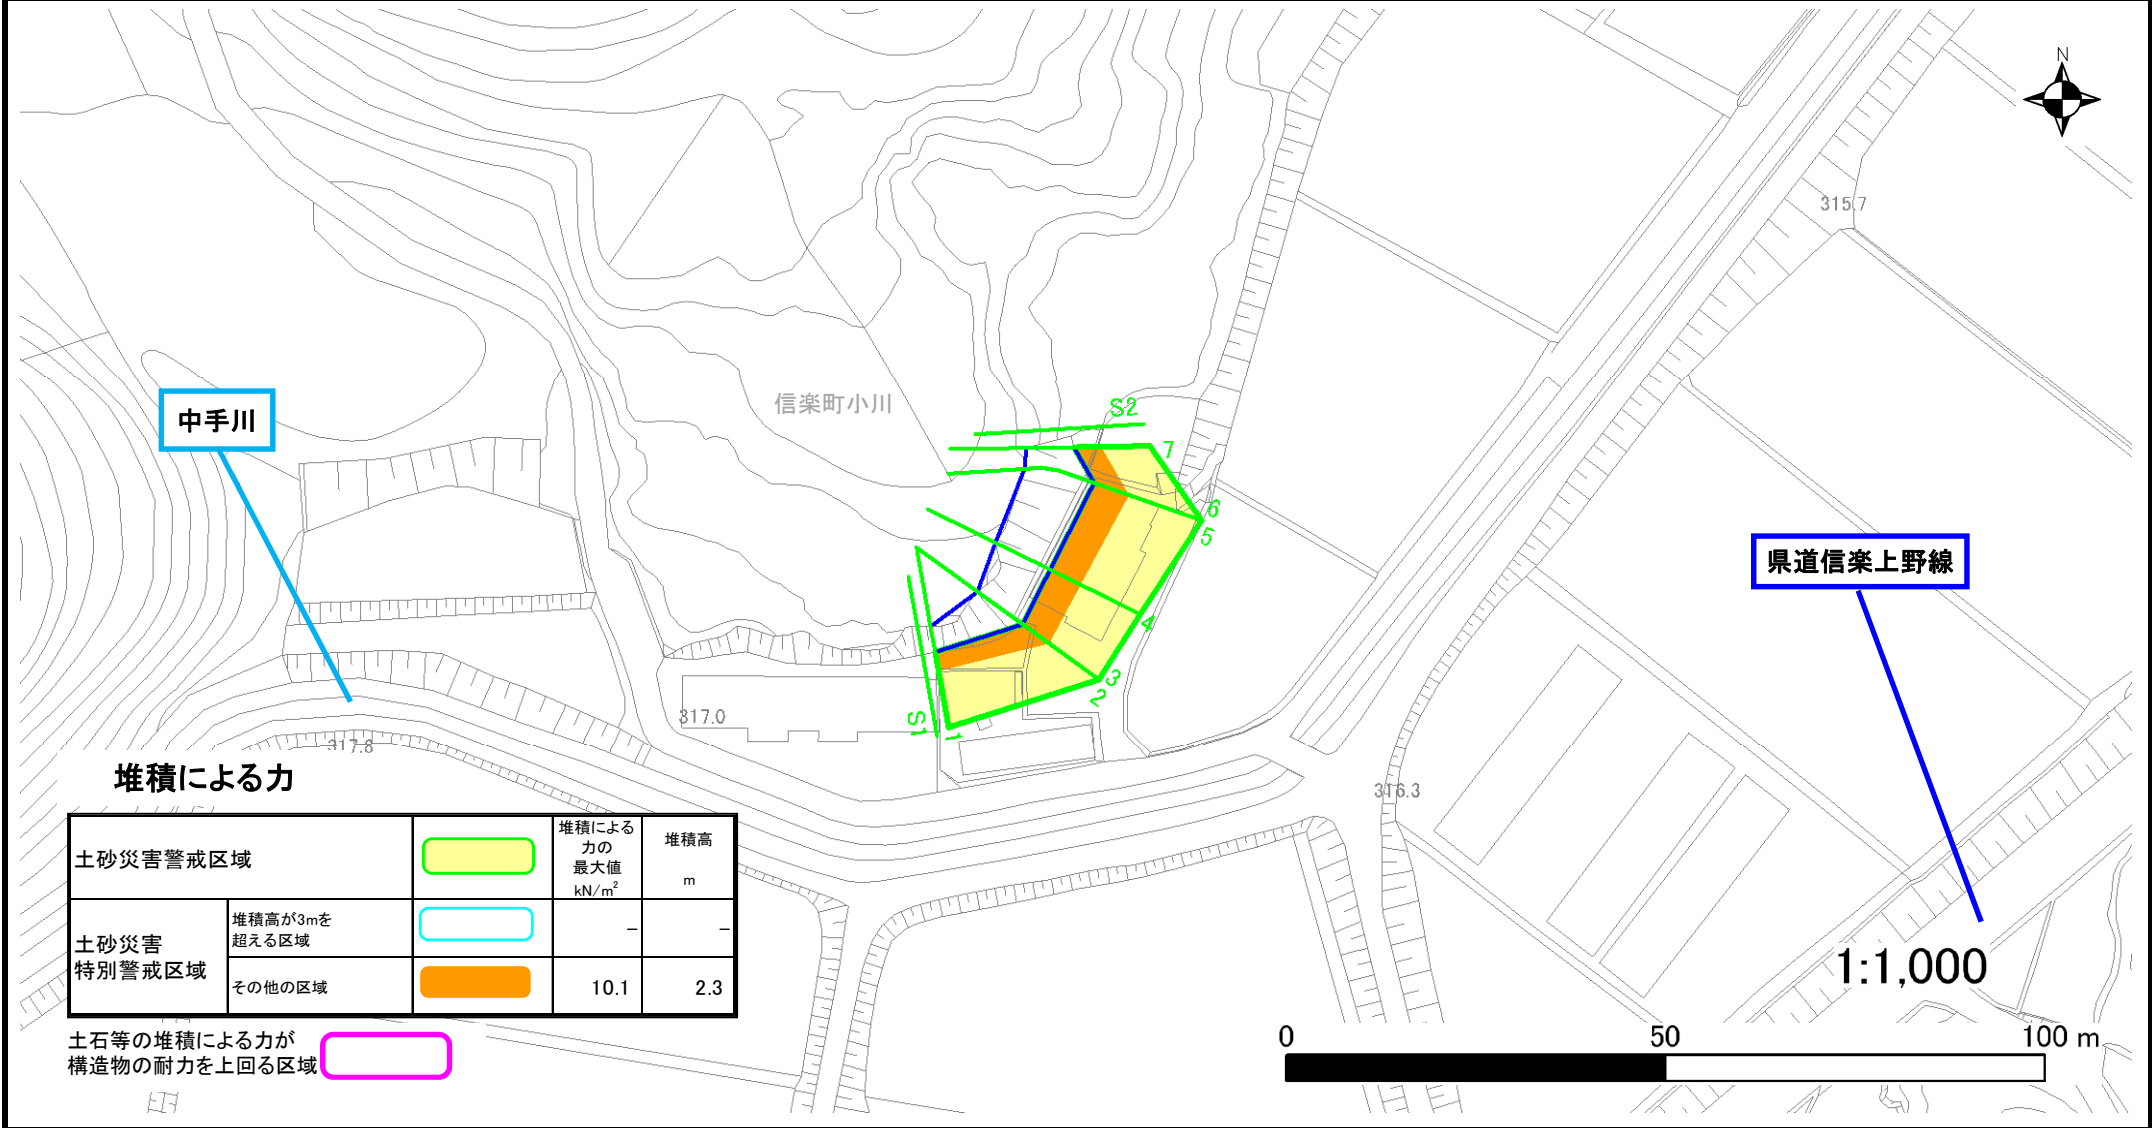
# 土砂災害警戒区域等設定図

## 堆積による力

土砂災害警戒区域		堆積による力の最大値 kN/m <sup>2</sup>	堆積高 m
土砂災害特別警戒区域	堆積高が3mを超える区域	-	-
	その他の区域	10.1	2.3

土石等の堆積による力が構造物の耐力を上回る区域
