土砂災害警戒区域・土砂災害特別警戒区域 区域図

自然現象の種類	急傾斜地の崩壊
区域番号	II-3521
区域の名称	上朝宮(11)
区域の所在地	滋賀県甲賀市信楽町上朝宮・下朝宮

土砂災害警戒区域等設定図(オルソ画像)

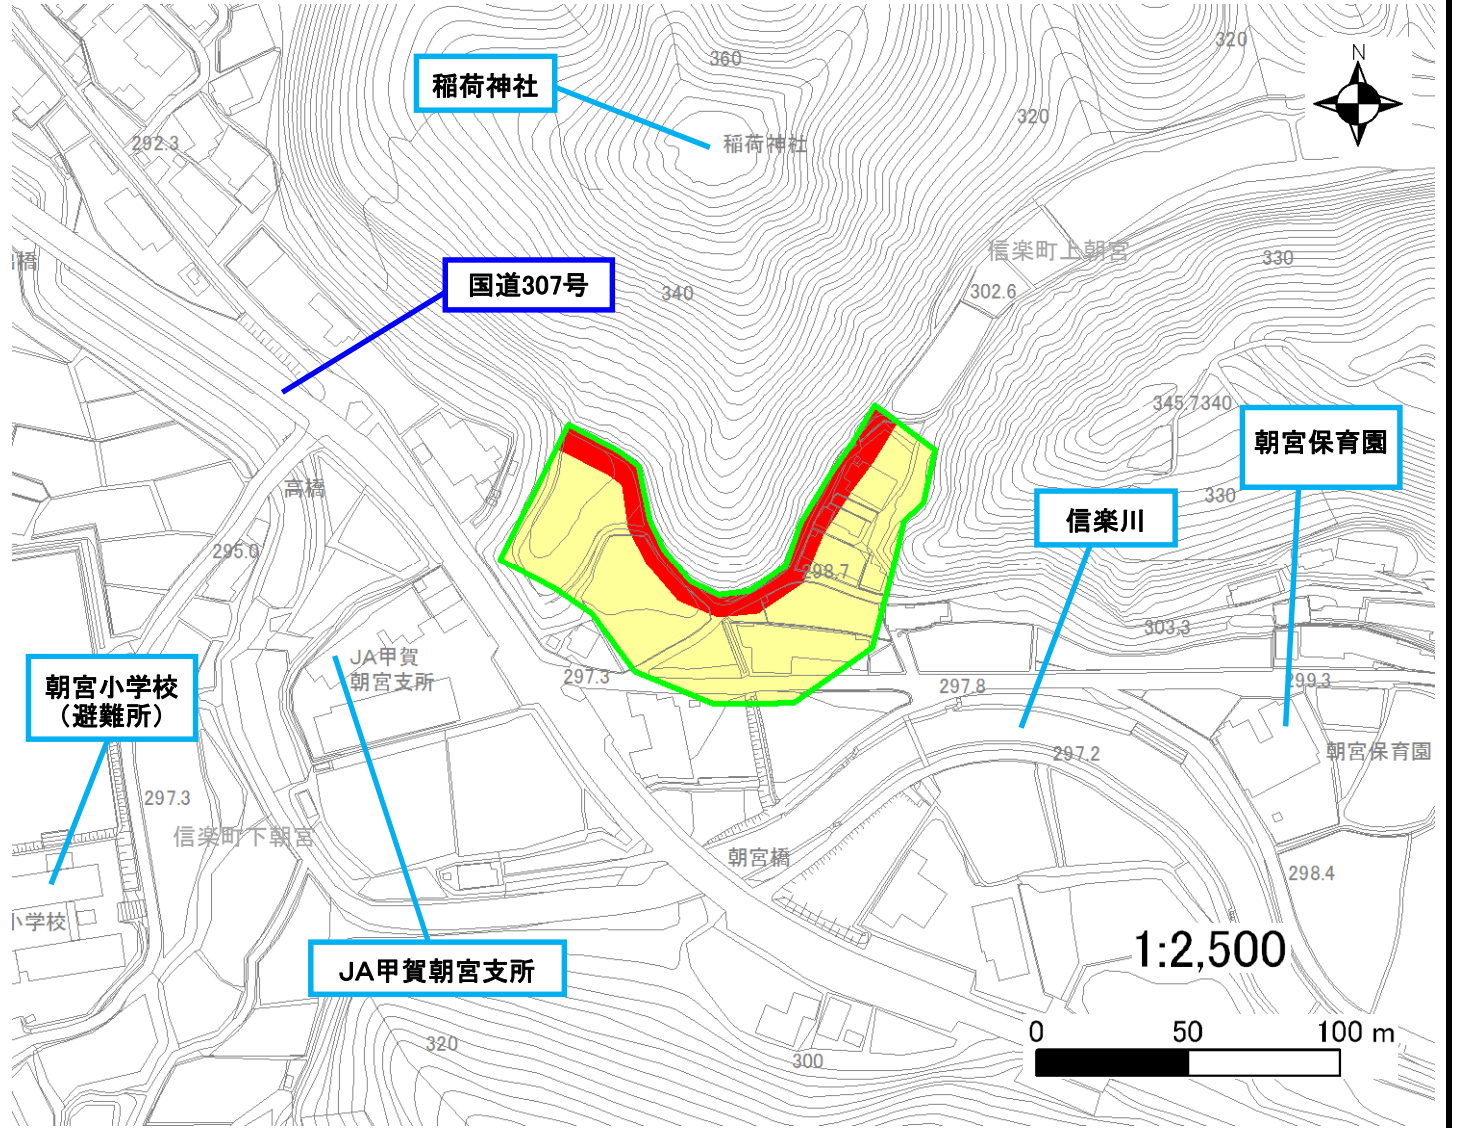
○ この区域図は、空中写真測量による地形図に、実測による区域図を投影したものであり、一部異なって見える場合があります。詳しくは、土木事務所にお尋ねください。

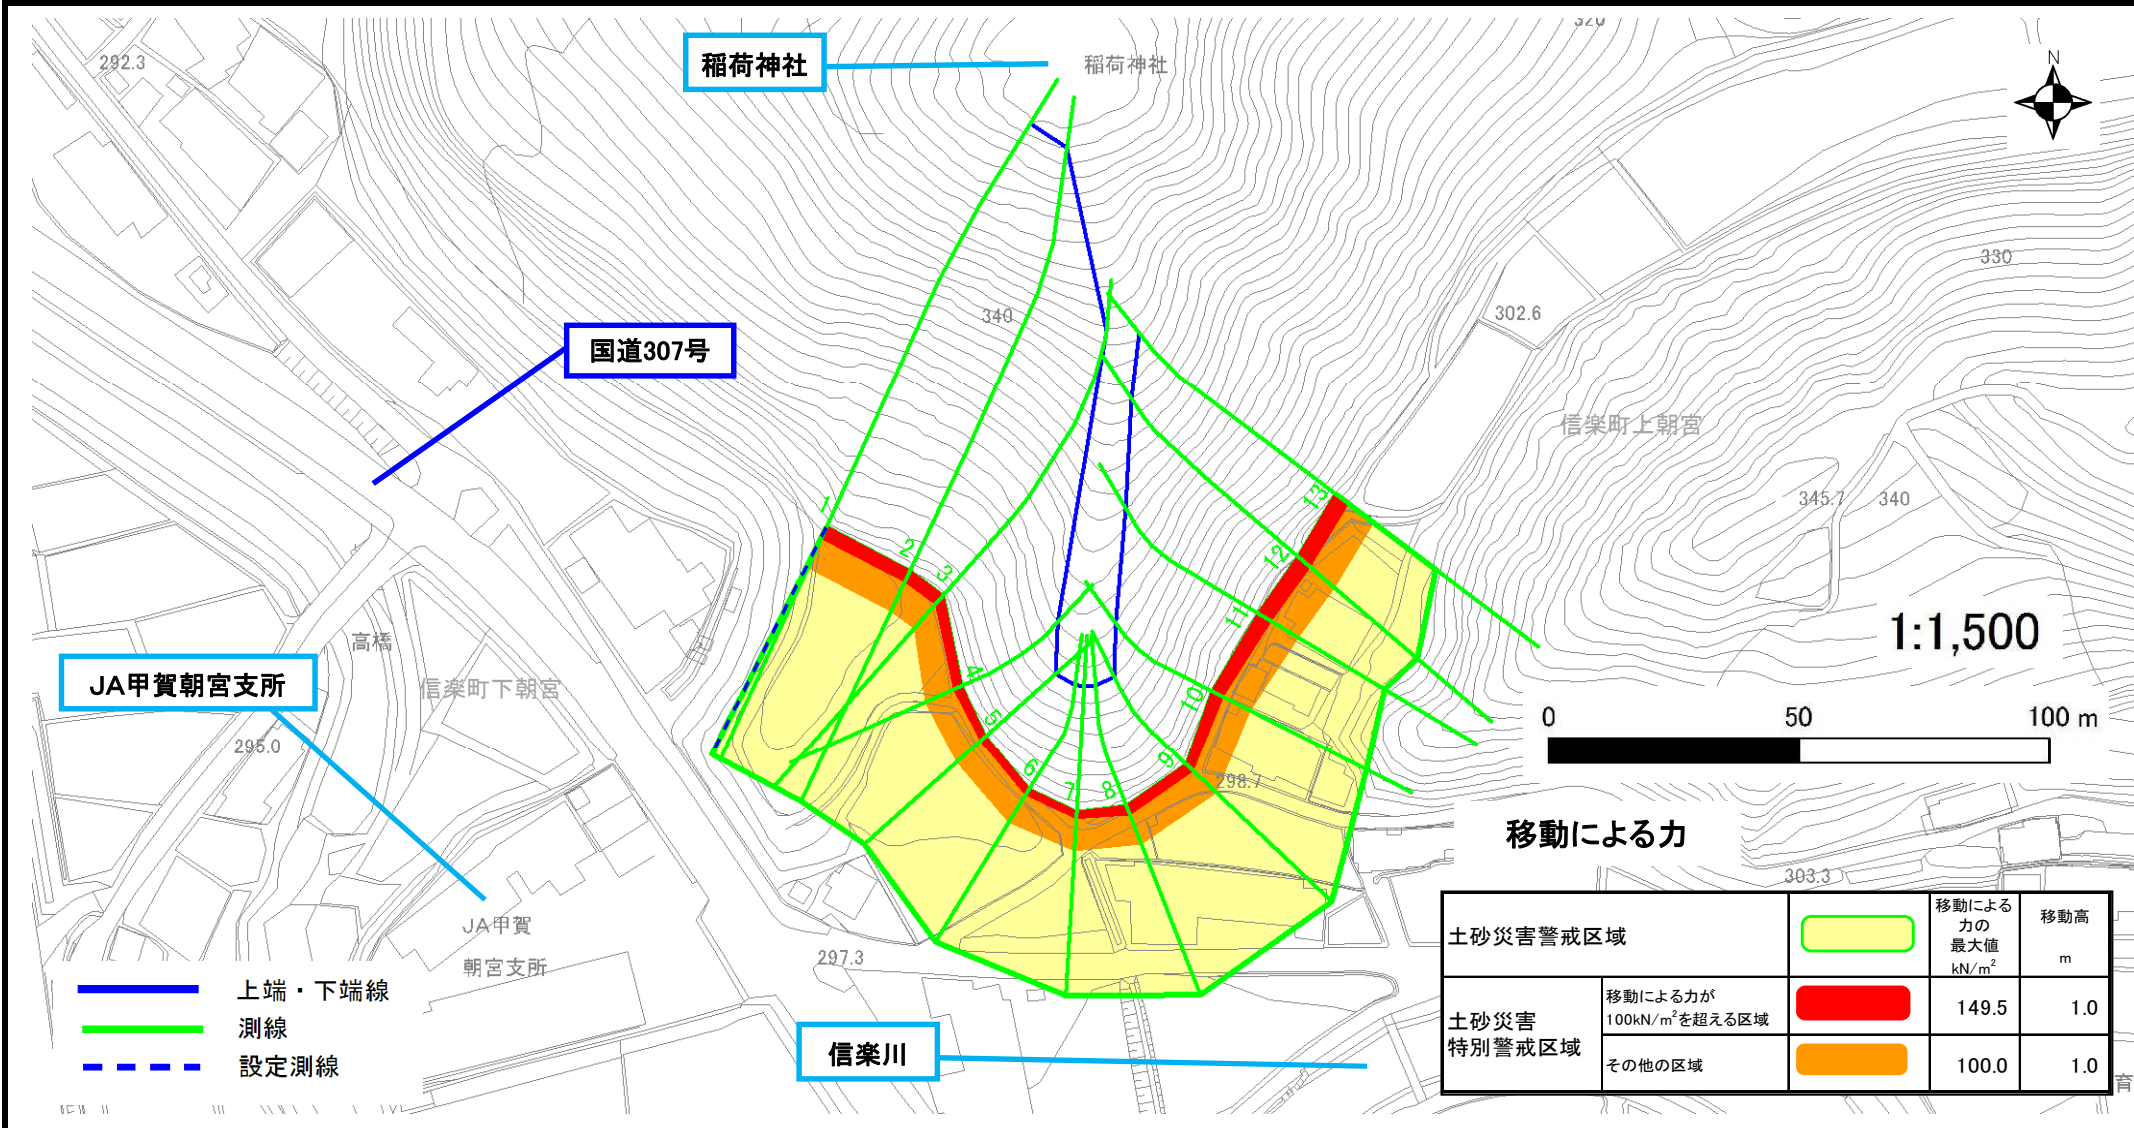
土砂災害警戒区域等設定図

移動による力

土砂災害警戒区域		移動による力の最大値 kN/m ²	移動高 m
土砂災害特別警戒区域	移動による力が100kN/m ² を超える区域	149.5	1.0
	その他の区域	100.0	1.0

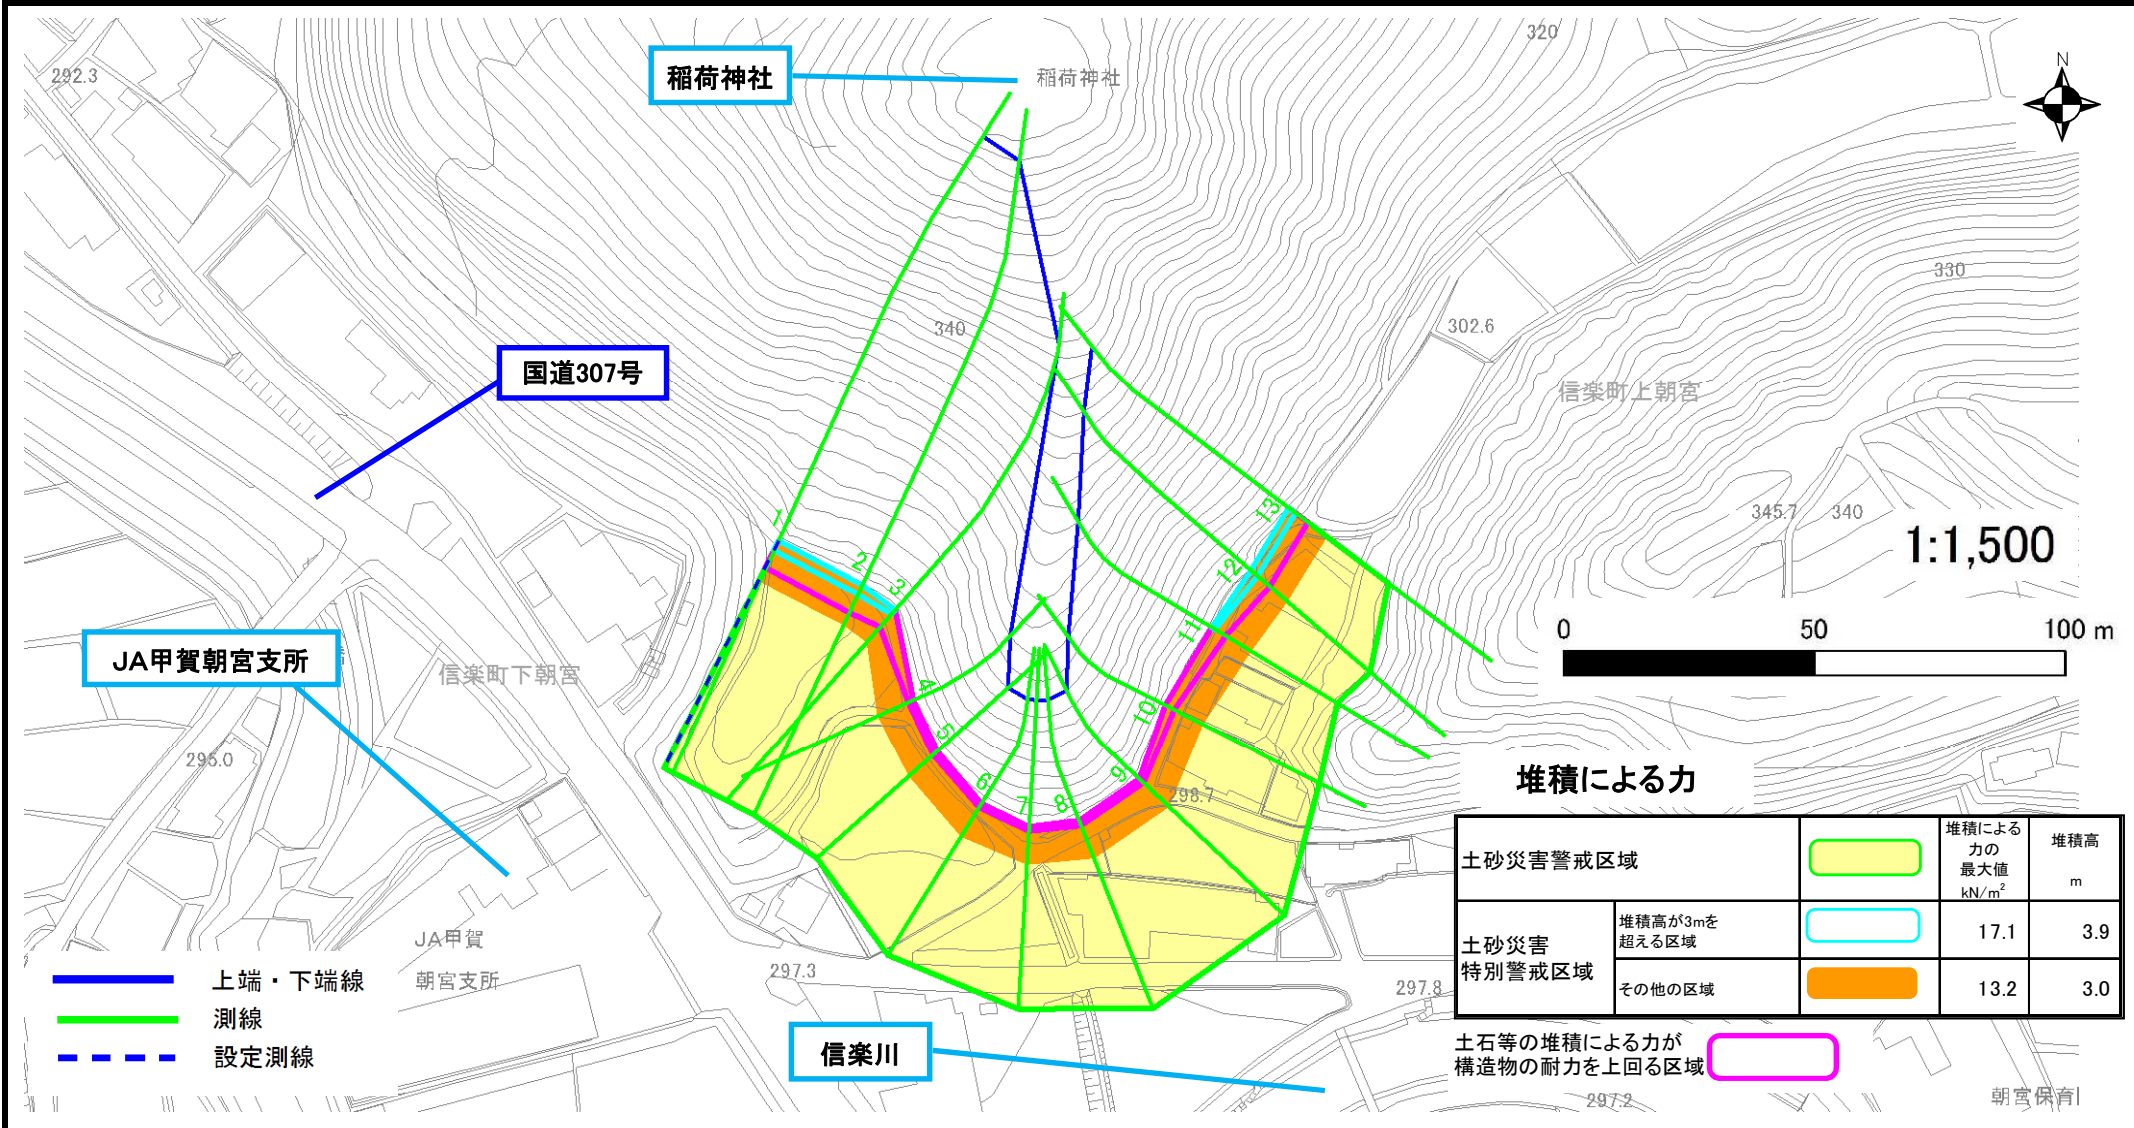
堆積による力

土砂災害警戒区域		堆積による力の最大値 kN/m ²	堆積高さ m
土砂災害特別警戒区域	堆積高が3mを超える区域	17.1	3.9
	その他の区域	13.2	3.0

土石等の堆積による力が構造物の耐力を上回る区域
