土砂災害警戒区域・土砂災害特別警戒区域 区域図

自然現象の種類	急傾斜地の崩壊
区域番号	II-3524
区域の名称	多羅尾(71)
区域の所在地	滋賀県甲賀市信楽町多羅尾

土砂災害警戒区域等設定図(オルソ画像)

土砂災害警戒区域等設定図

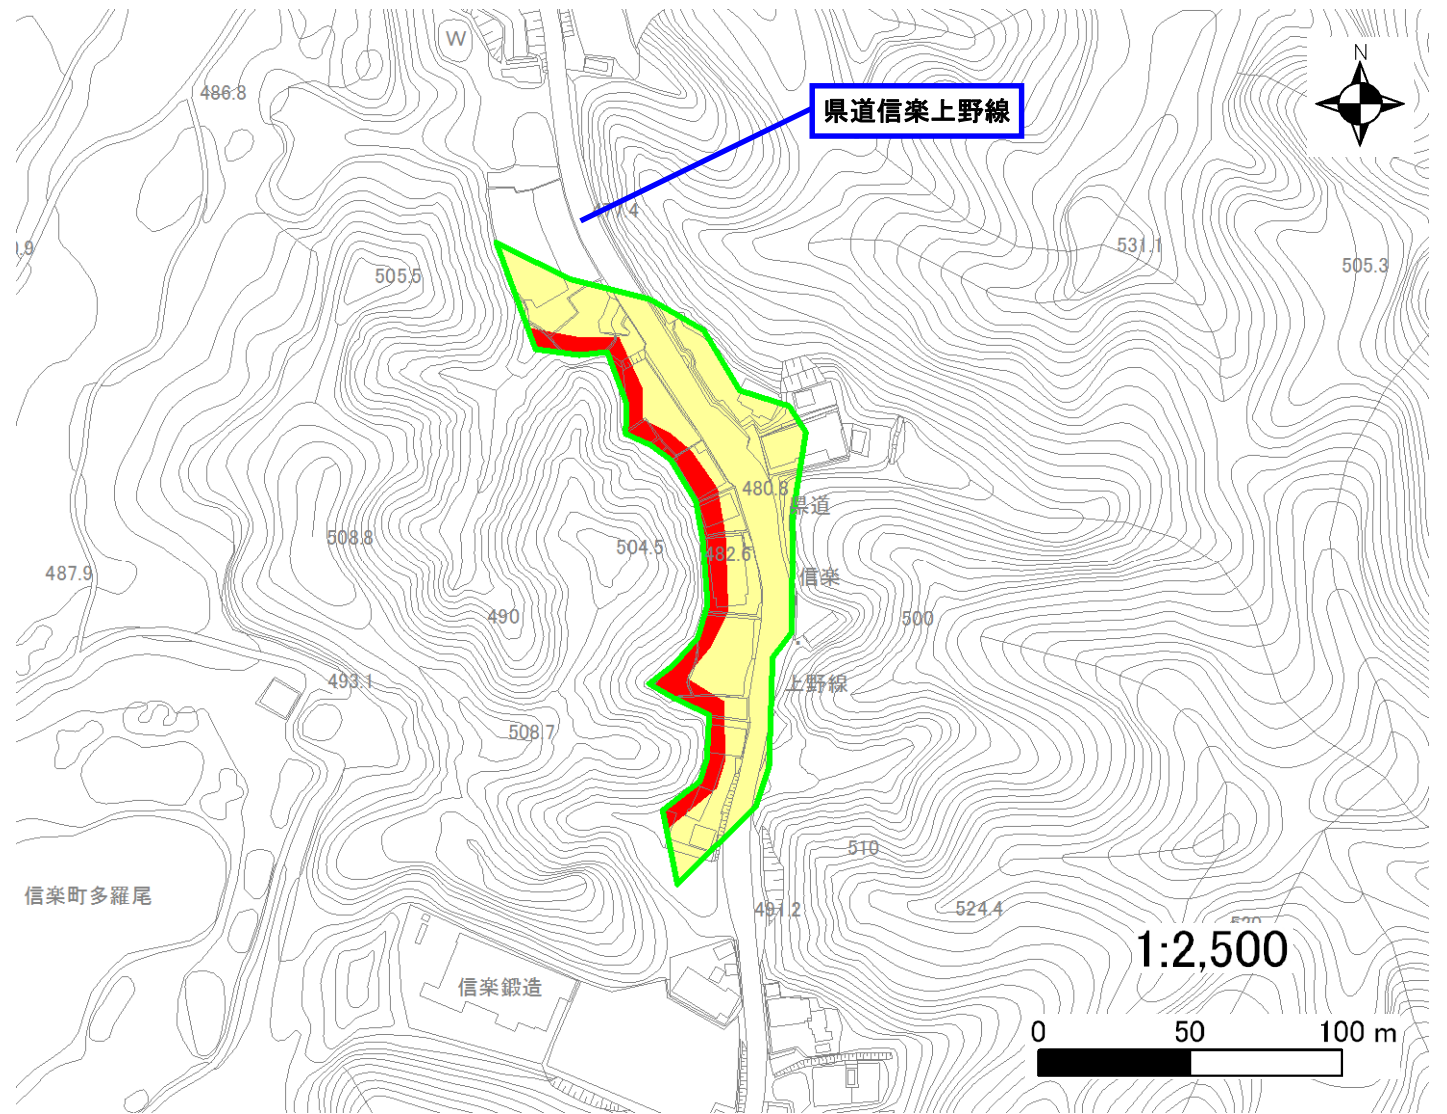
土砂災害警戒区域	
土砂災害特別警戒区域

○ この区域図は、空中写真測量による地形図に、実測による区域図を投影したものであり、一部異なって見える場合があります。詳しくは、土木事務所にお尋ねください。

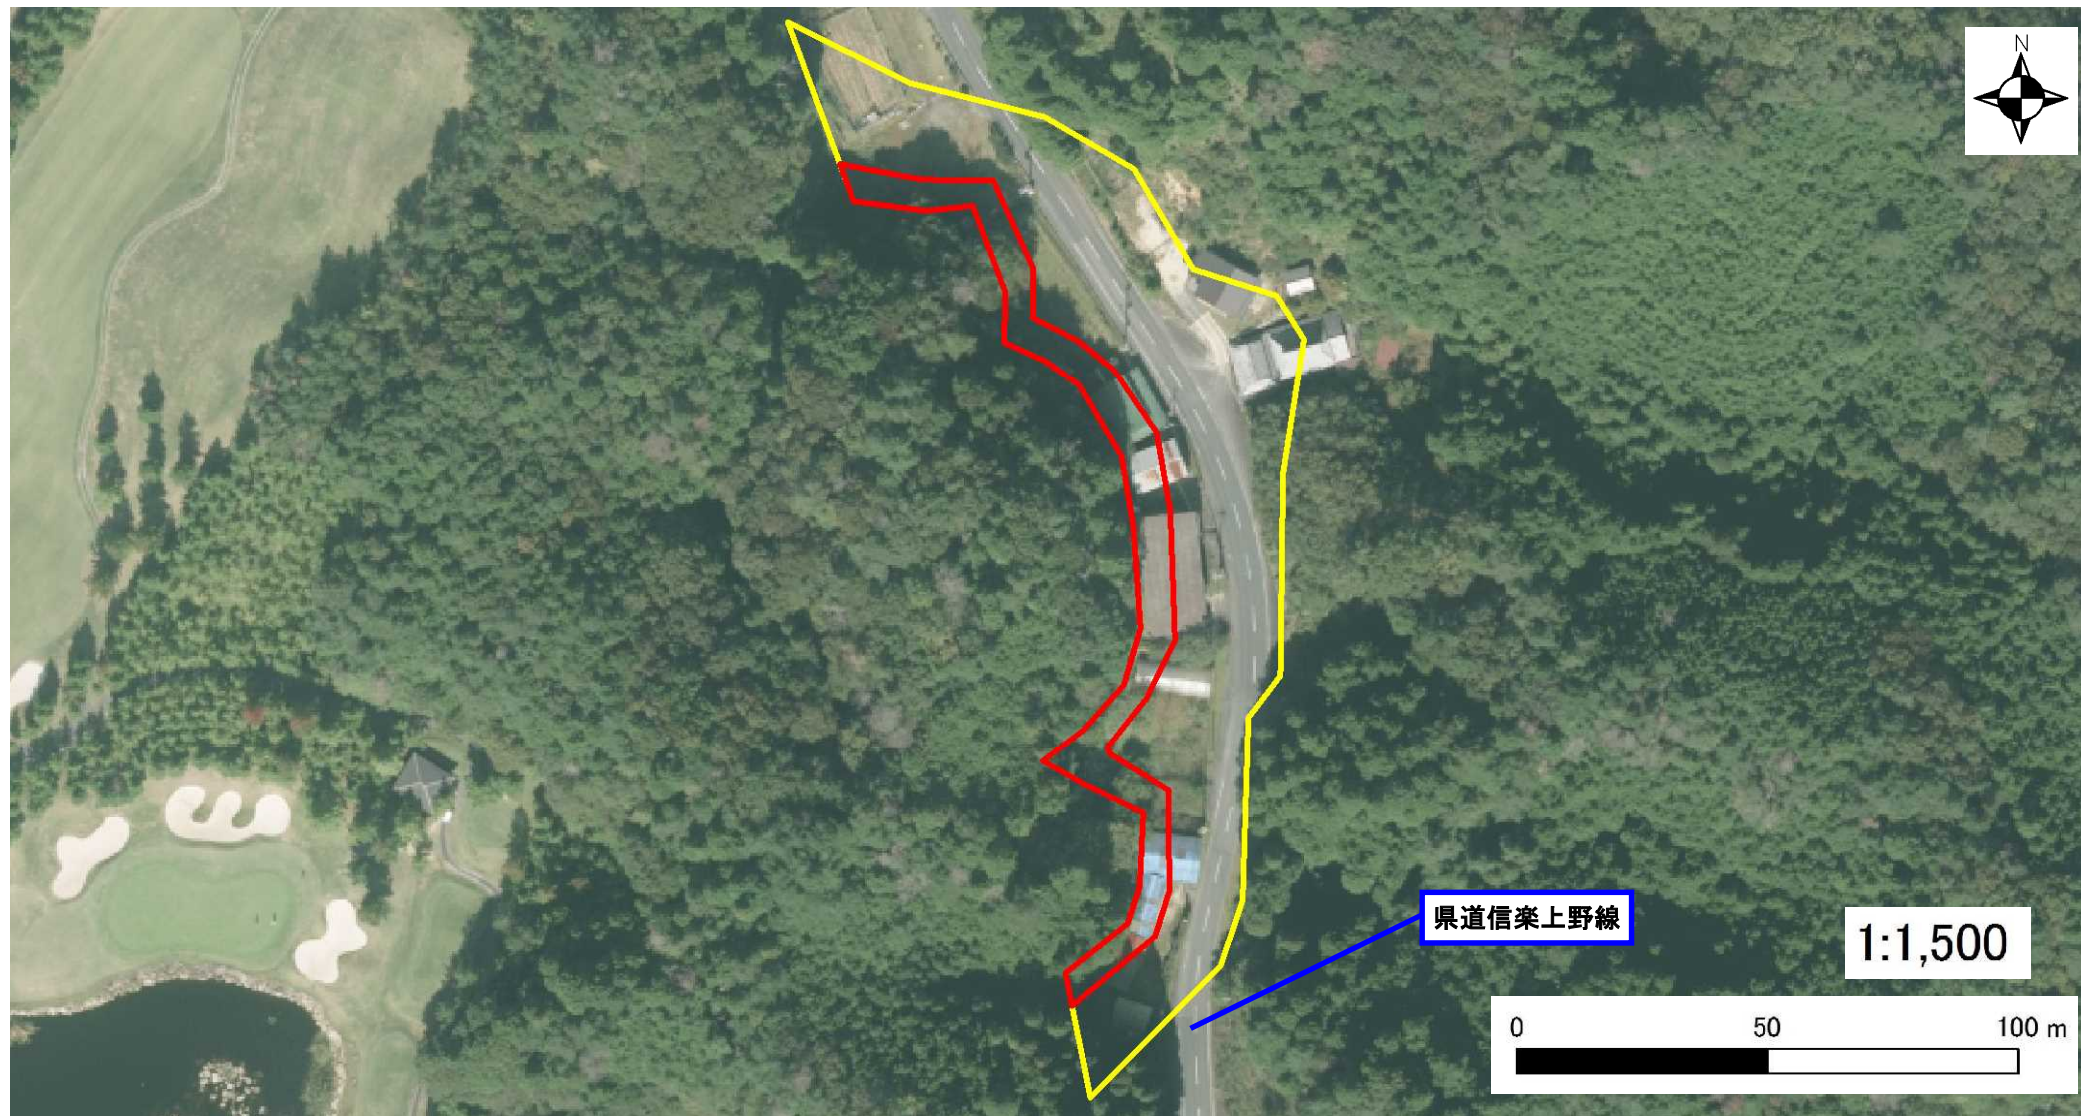
様式 2

II-3524

多羅尾(71)

滋賀県甲賀市信楽町多羅尾

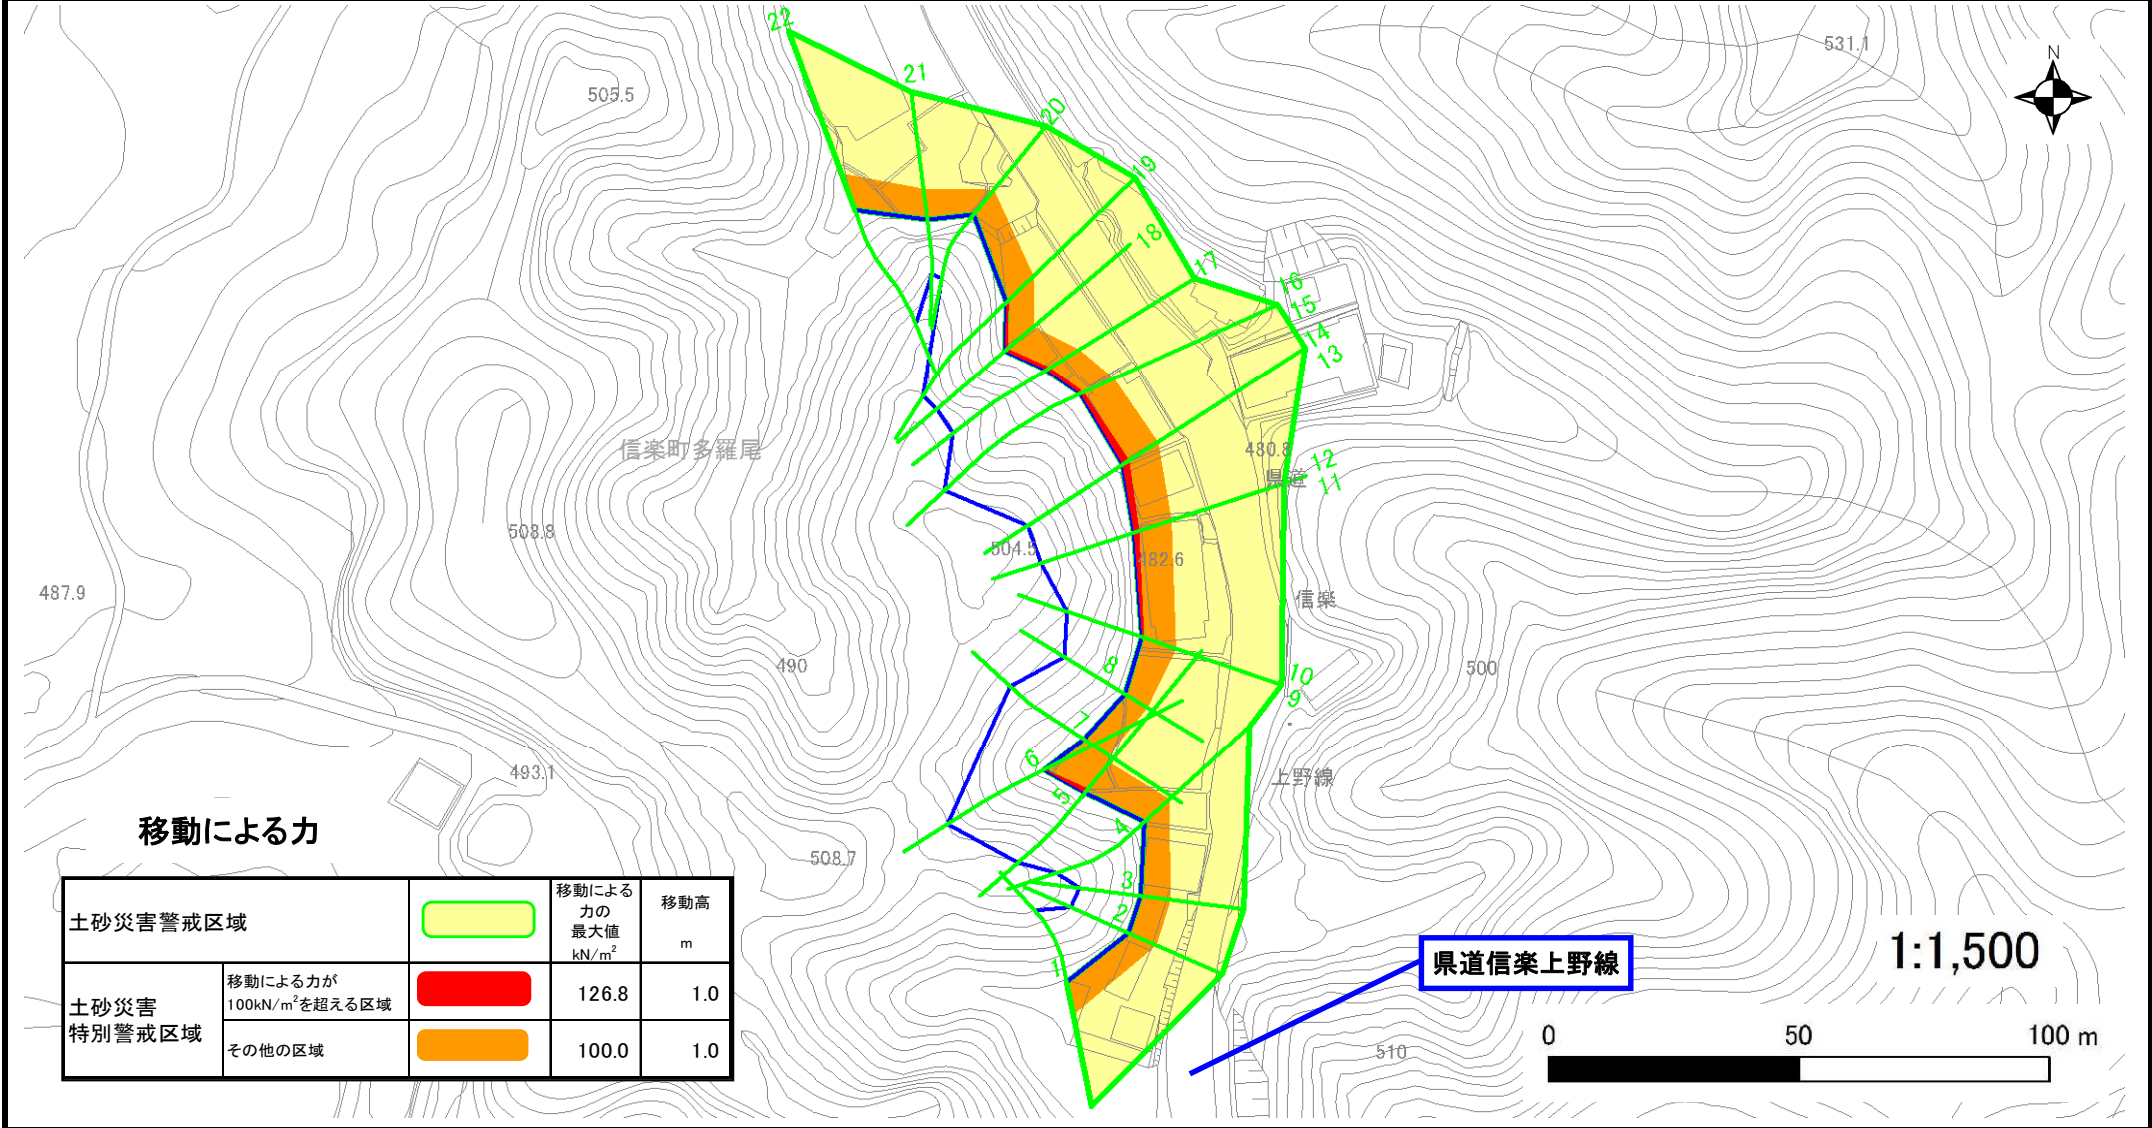
様式 4-1

箇所番号	II-3524	箇所名	多羅尾(71)	所在地	滋賀県甲賀市信楽町多羅尾
------	---------	-----	---------	-----	--------------

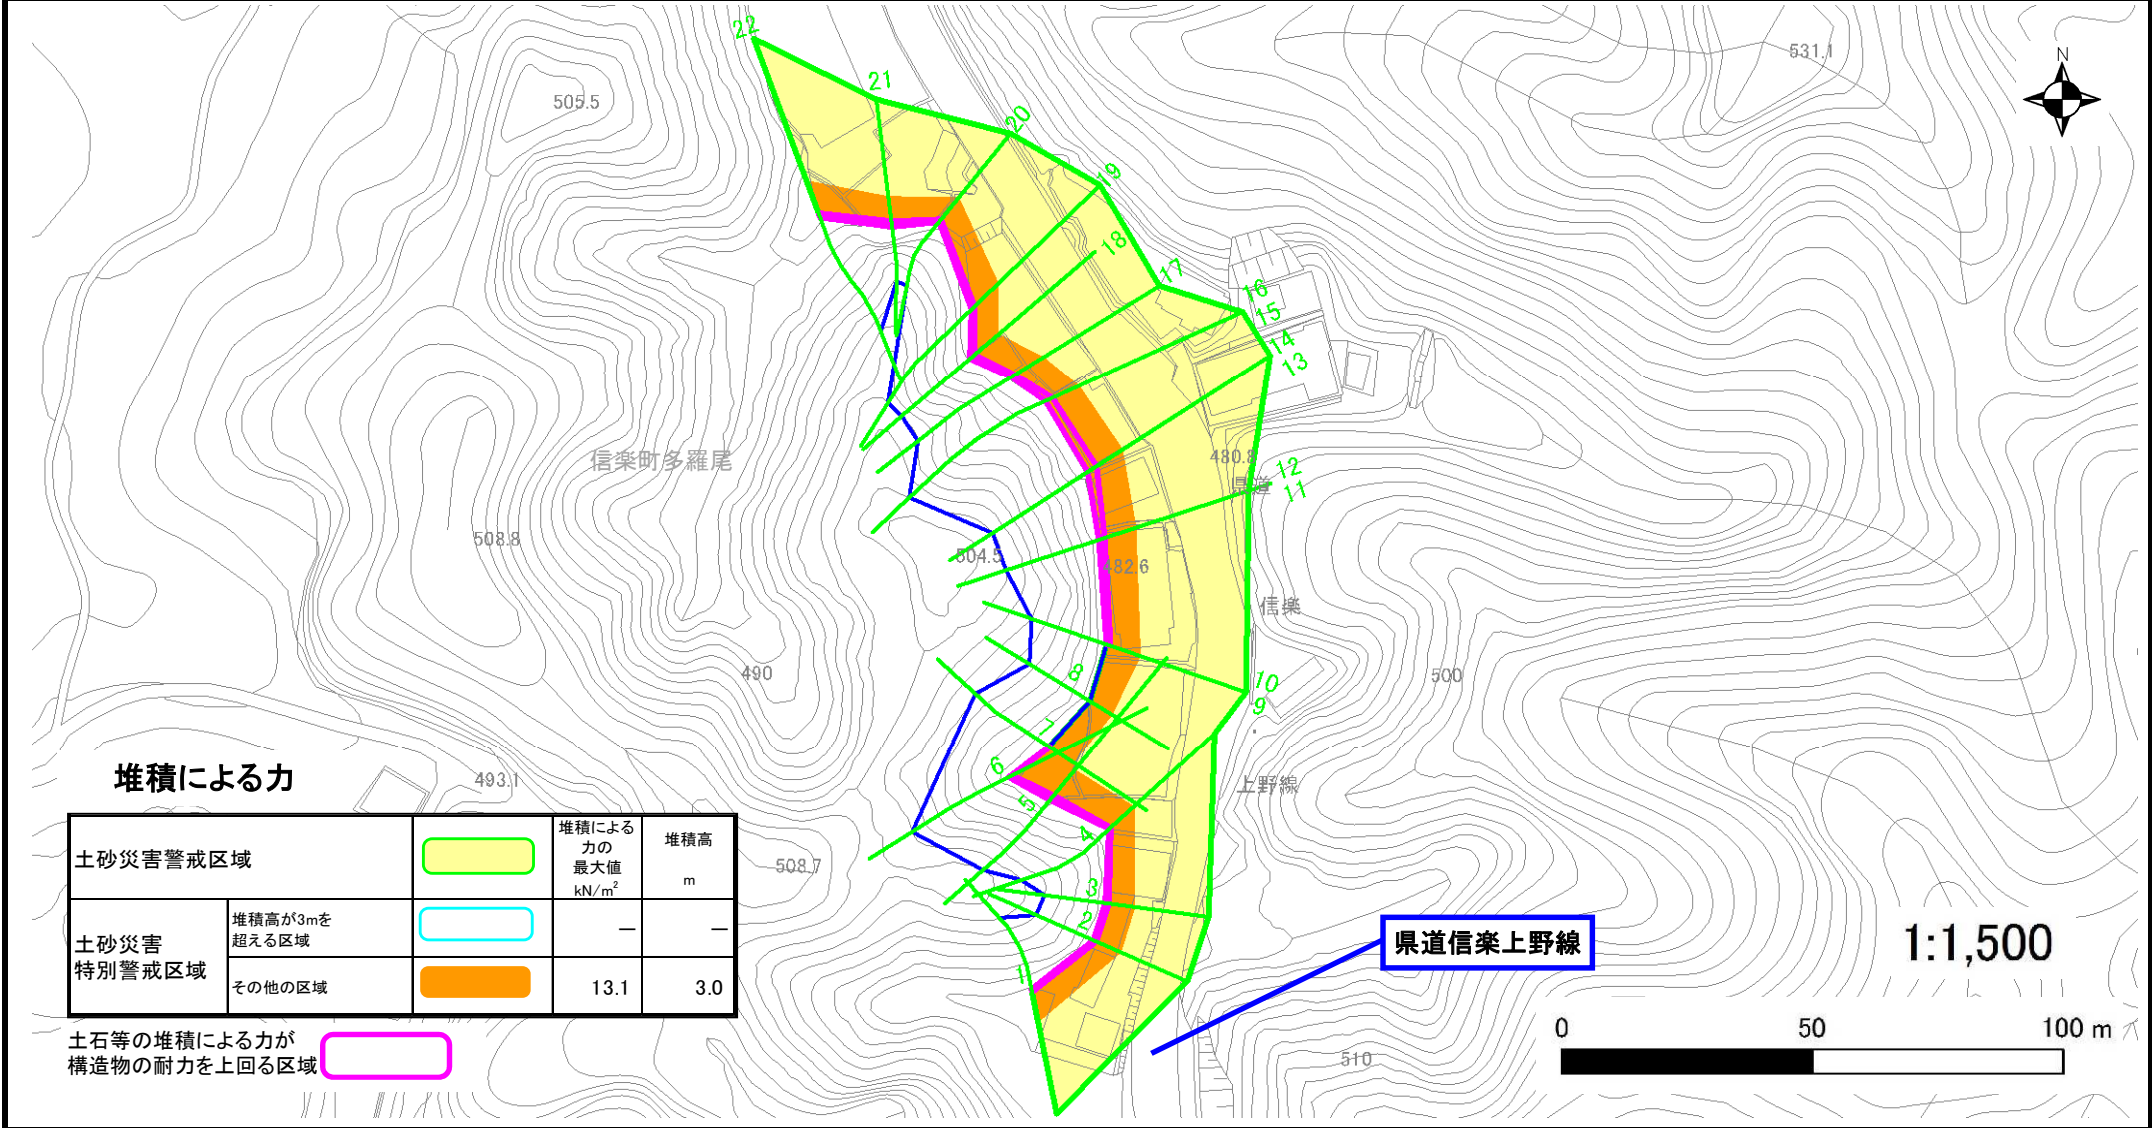
土砂災害警戒区域等設定図

様式 4-2

箇所番号	II-3524	箇所名	多羅尾(71)	所在地	滋賀県甲賀市信楽町多羅尾
------	---------	-----	---------	-----	--------------

堆積による力

土砂災害警戒区域		堆積による力の最大値 kN/m ²	堆積高 m
土砂災害特別警戒区域	堆積高が3mを超える区域	—	—
	その他の区域	13.1	3.0

土石等の堆積による力が構造物の耐力を上回る区域
