土砂災害警戒区域・土砂災害特別警戒区域 区域図

自然現象の種類	急傾斜地の崩壊
区域番号	II-1288
区域の名称	南郷_10
区域の所在地	滋賀県大津市南郷六丁目

土砂災害警戒区域等設定図(オルソ画像)

土砂災害警戒区域等設定図

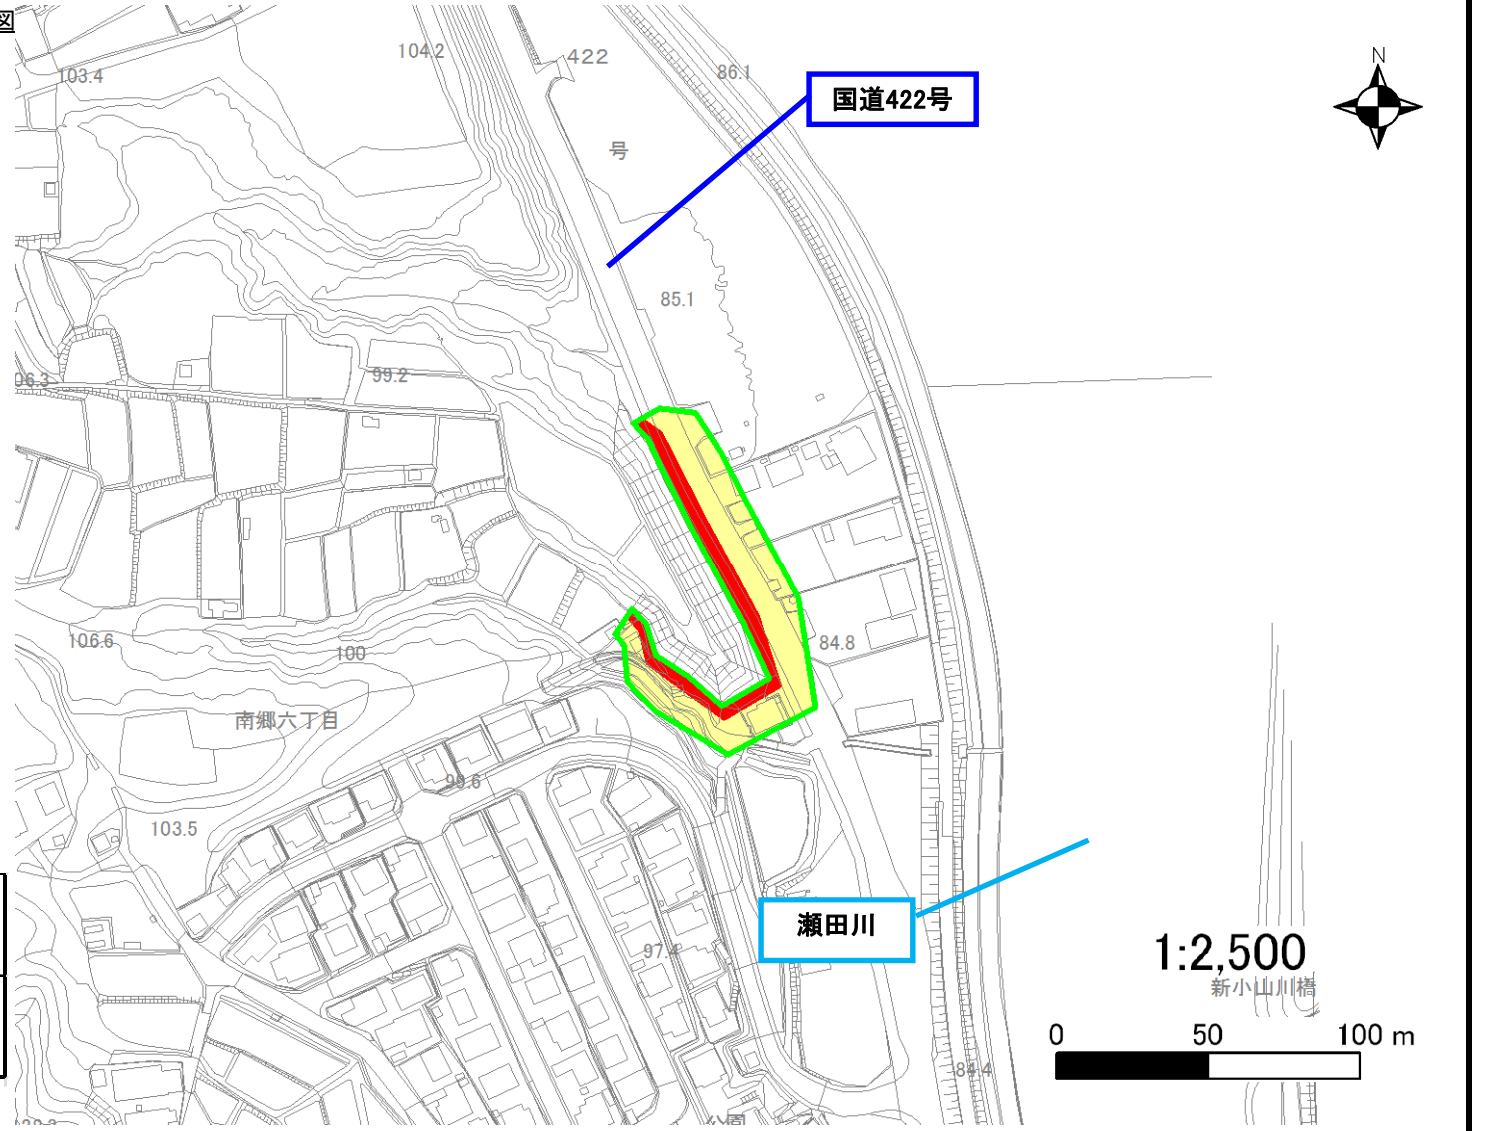
土砂災害警戒区域	
土砂災害特別警戒区域

○ この区域図は、空中写真測量による地形図に、実測による区域図を投影したものであり、一部異なって見える場合があります。詳しくは、土木事務所にお尋ねください。

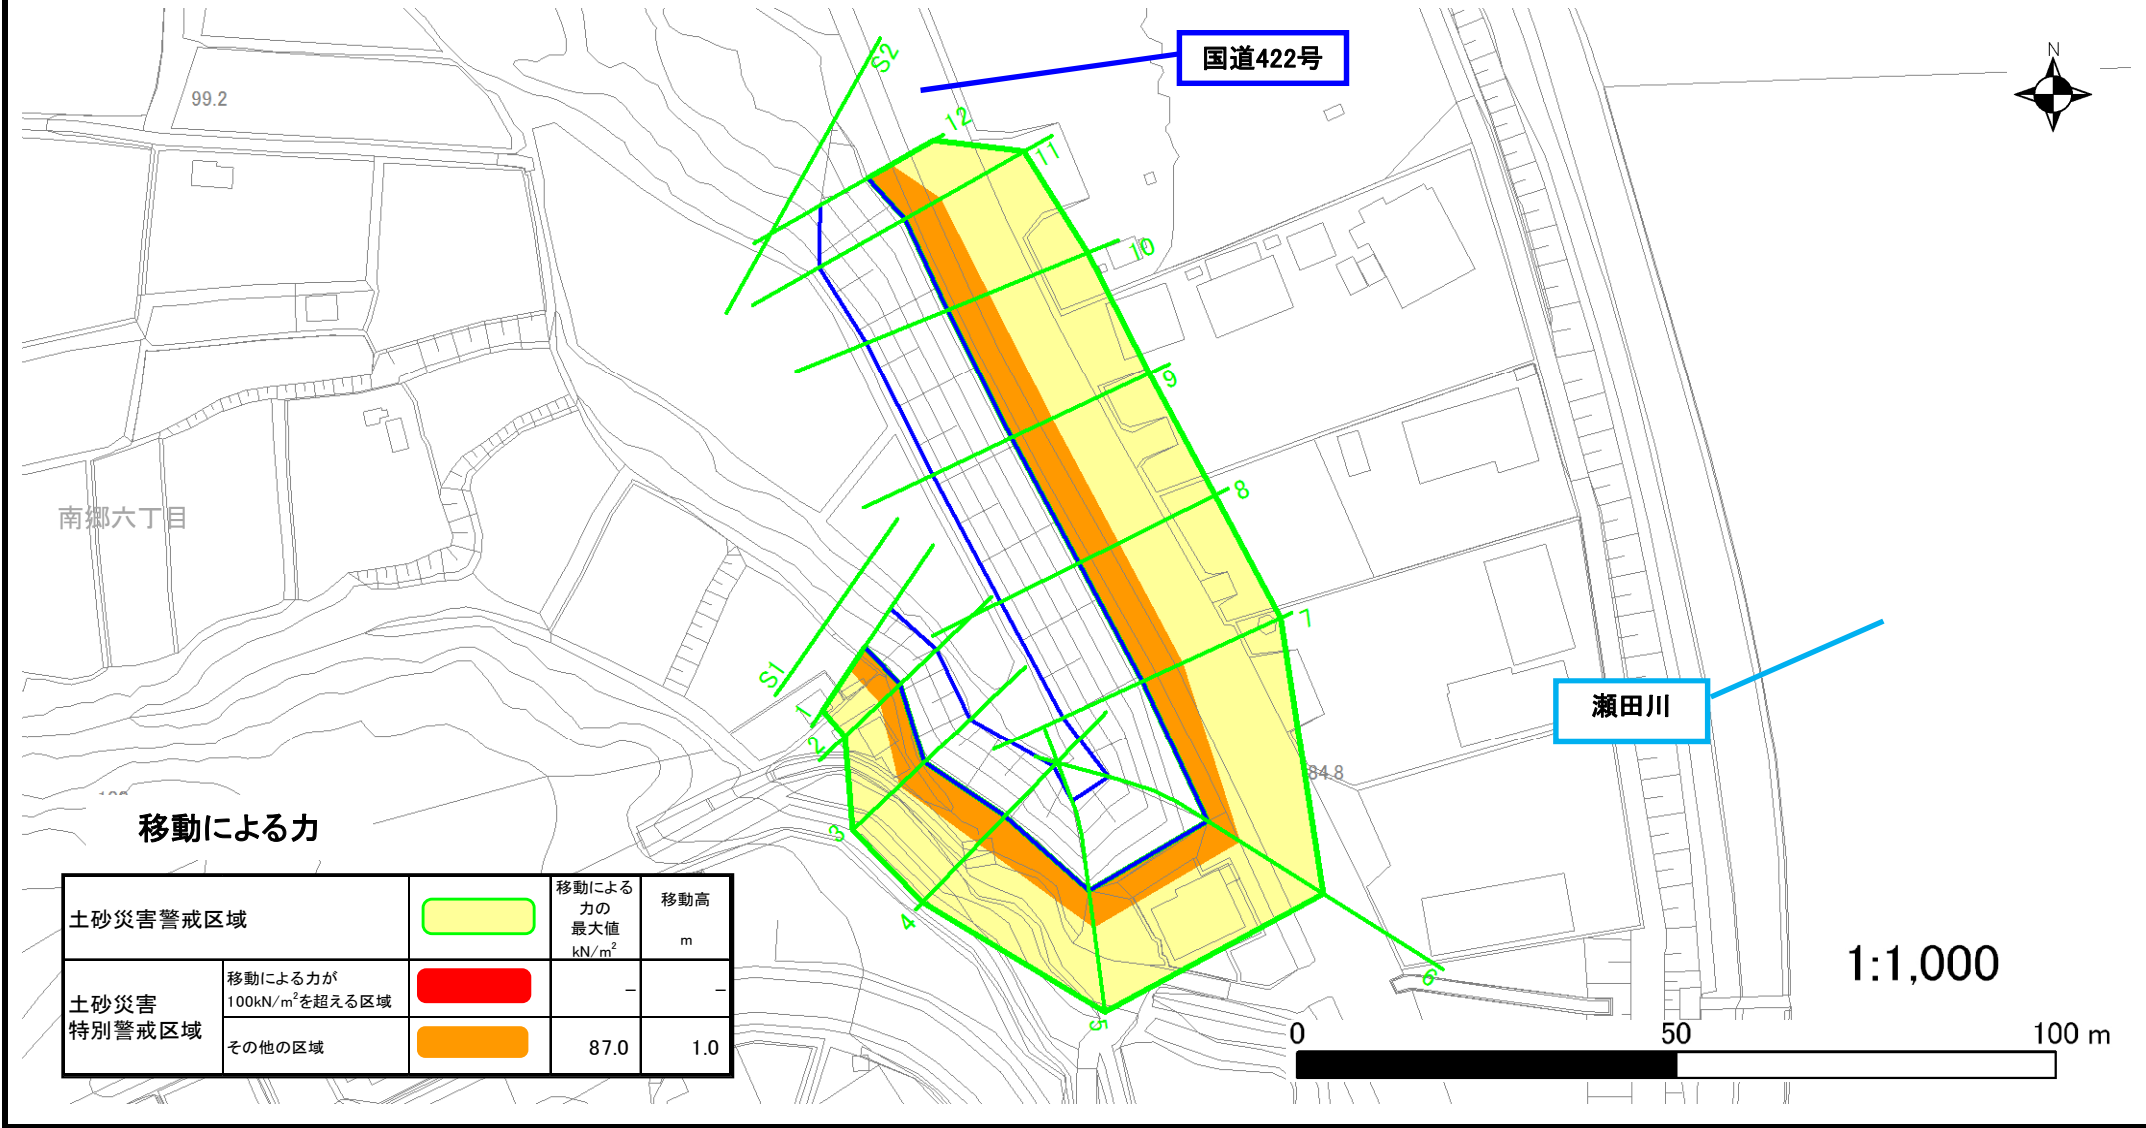
移動による力

土砂災害警戒区域		移動による力の最大値 kN/m ²	移動高 m
	移動による力が100kN/m ² を超える区域	87.0	1.0
	その他の区域	-	-

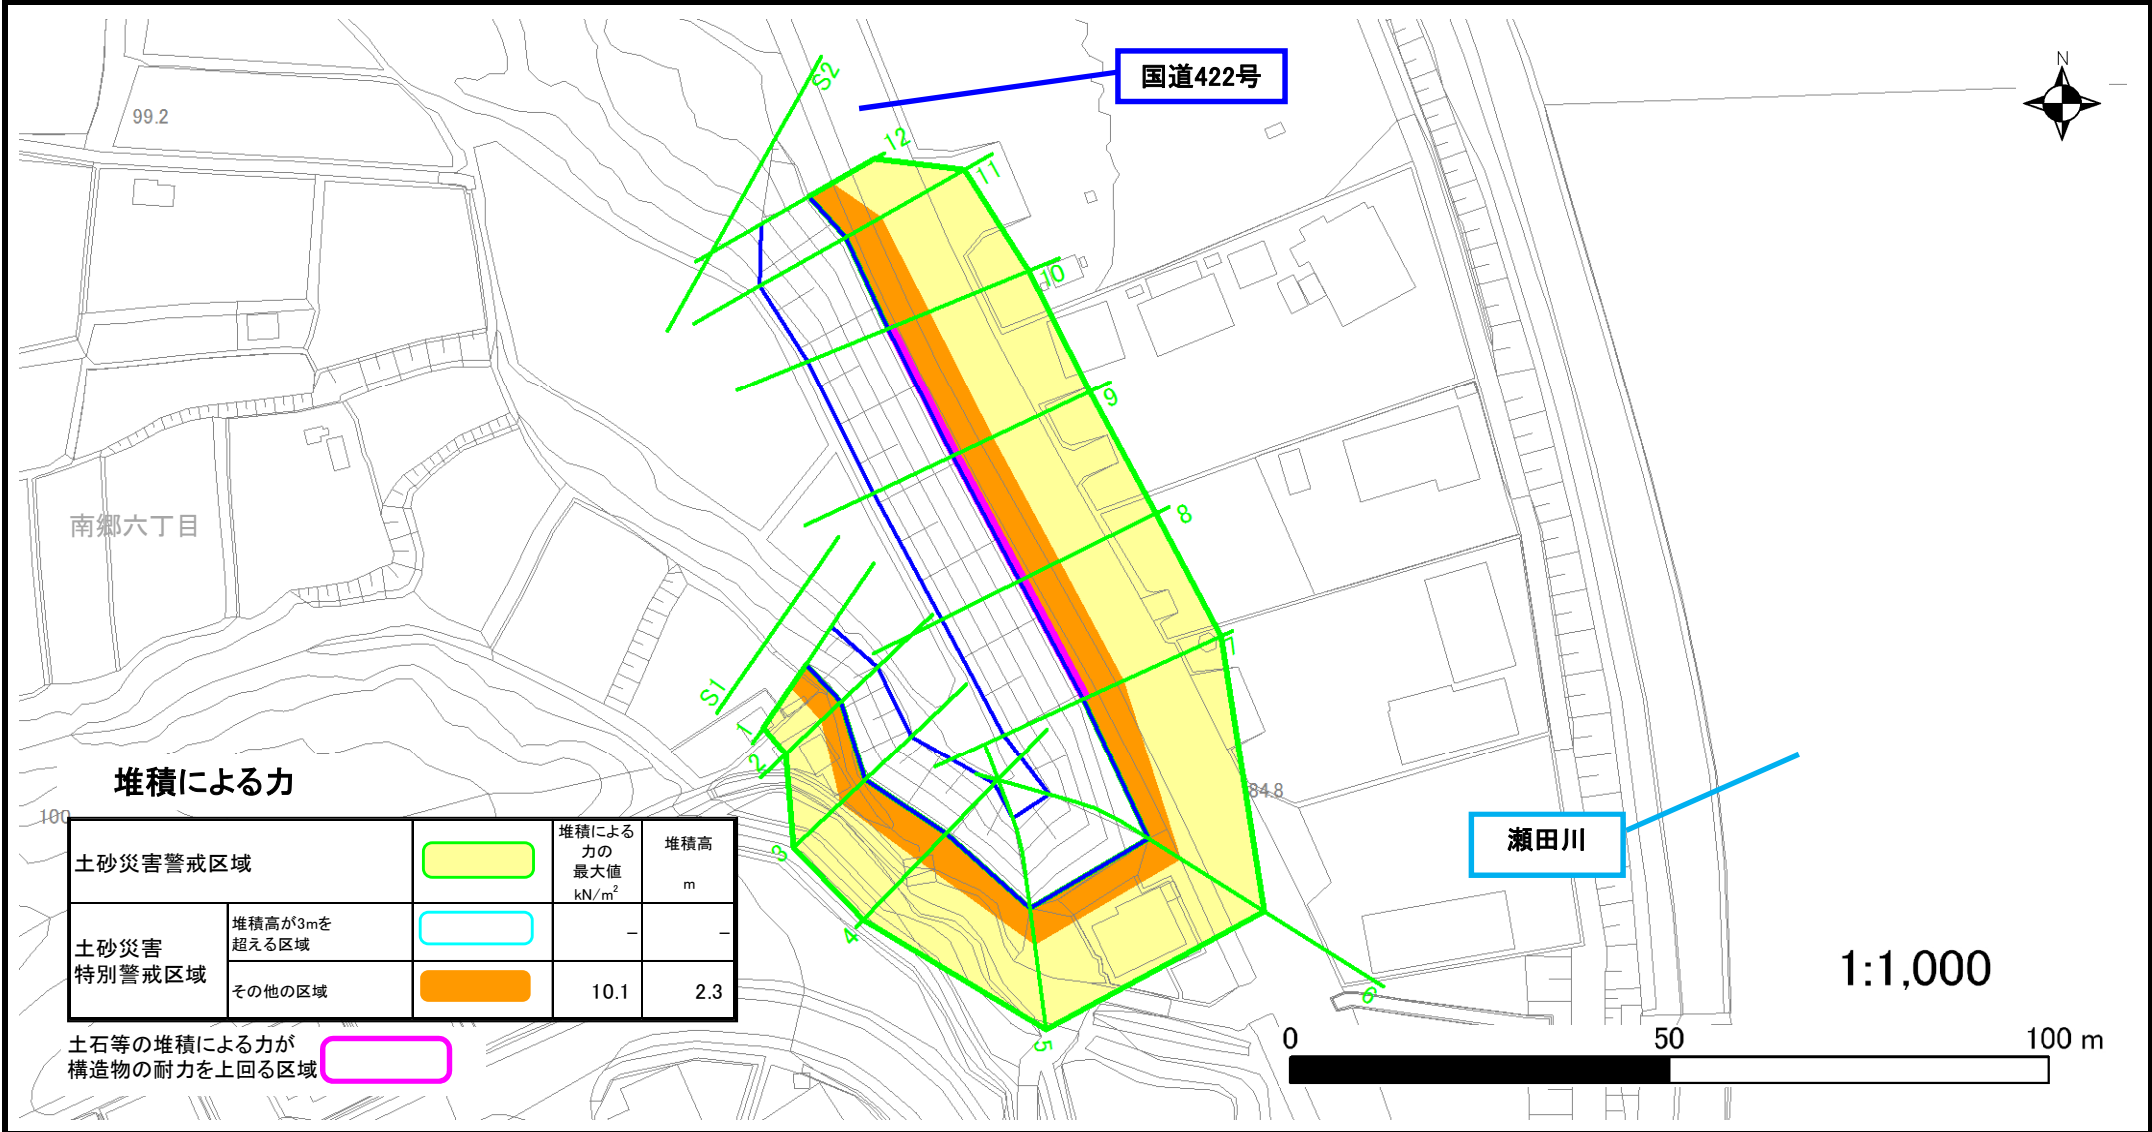
土砂災害警戒区域等設定図

堆積による力

土砂災害警戒区域		堆積による力の最大値 kN/m ²	堆積高 m
土砂災害特別警戒区域	堆積高が3mを超える区域	-	-
	その他の区域	10.1	2.3

土石等の堆積による力が構造物の耐力を上回る区域
