土砂災害警戒区域・土砂災害特別警戒区域 区域図

自然現象の種類	急傾斜地の崩壊
区域番号	II-1287
区域の名称	南郷8
区域の所在地	滋賀県大津市南郷四丁目・南郷五丁目

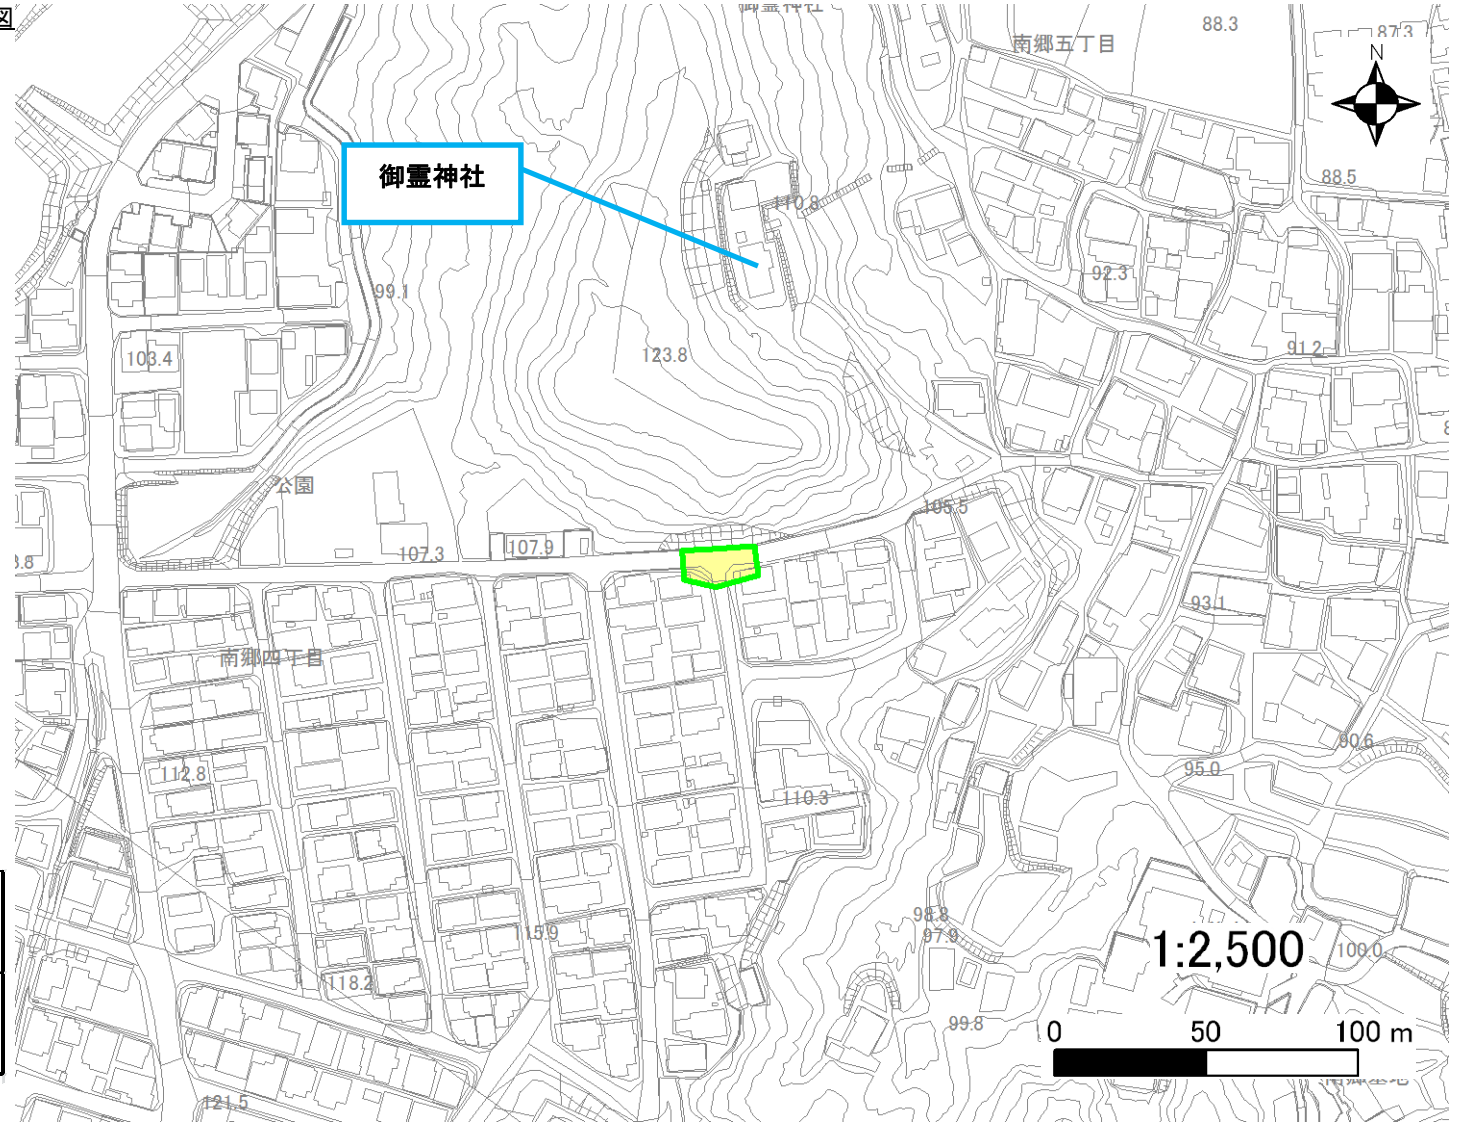
土砂災害警戒区域	
土砂災害特別警戒区域

○ この区域図は、空中写真測量による地形図に、実測による区域図を投影したものであり、一部異なって見える場合があります。詳しくは、土木事務所にお尋ねください。

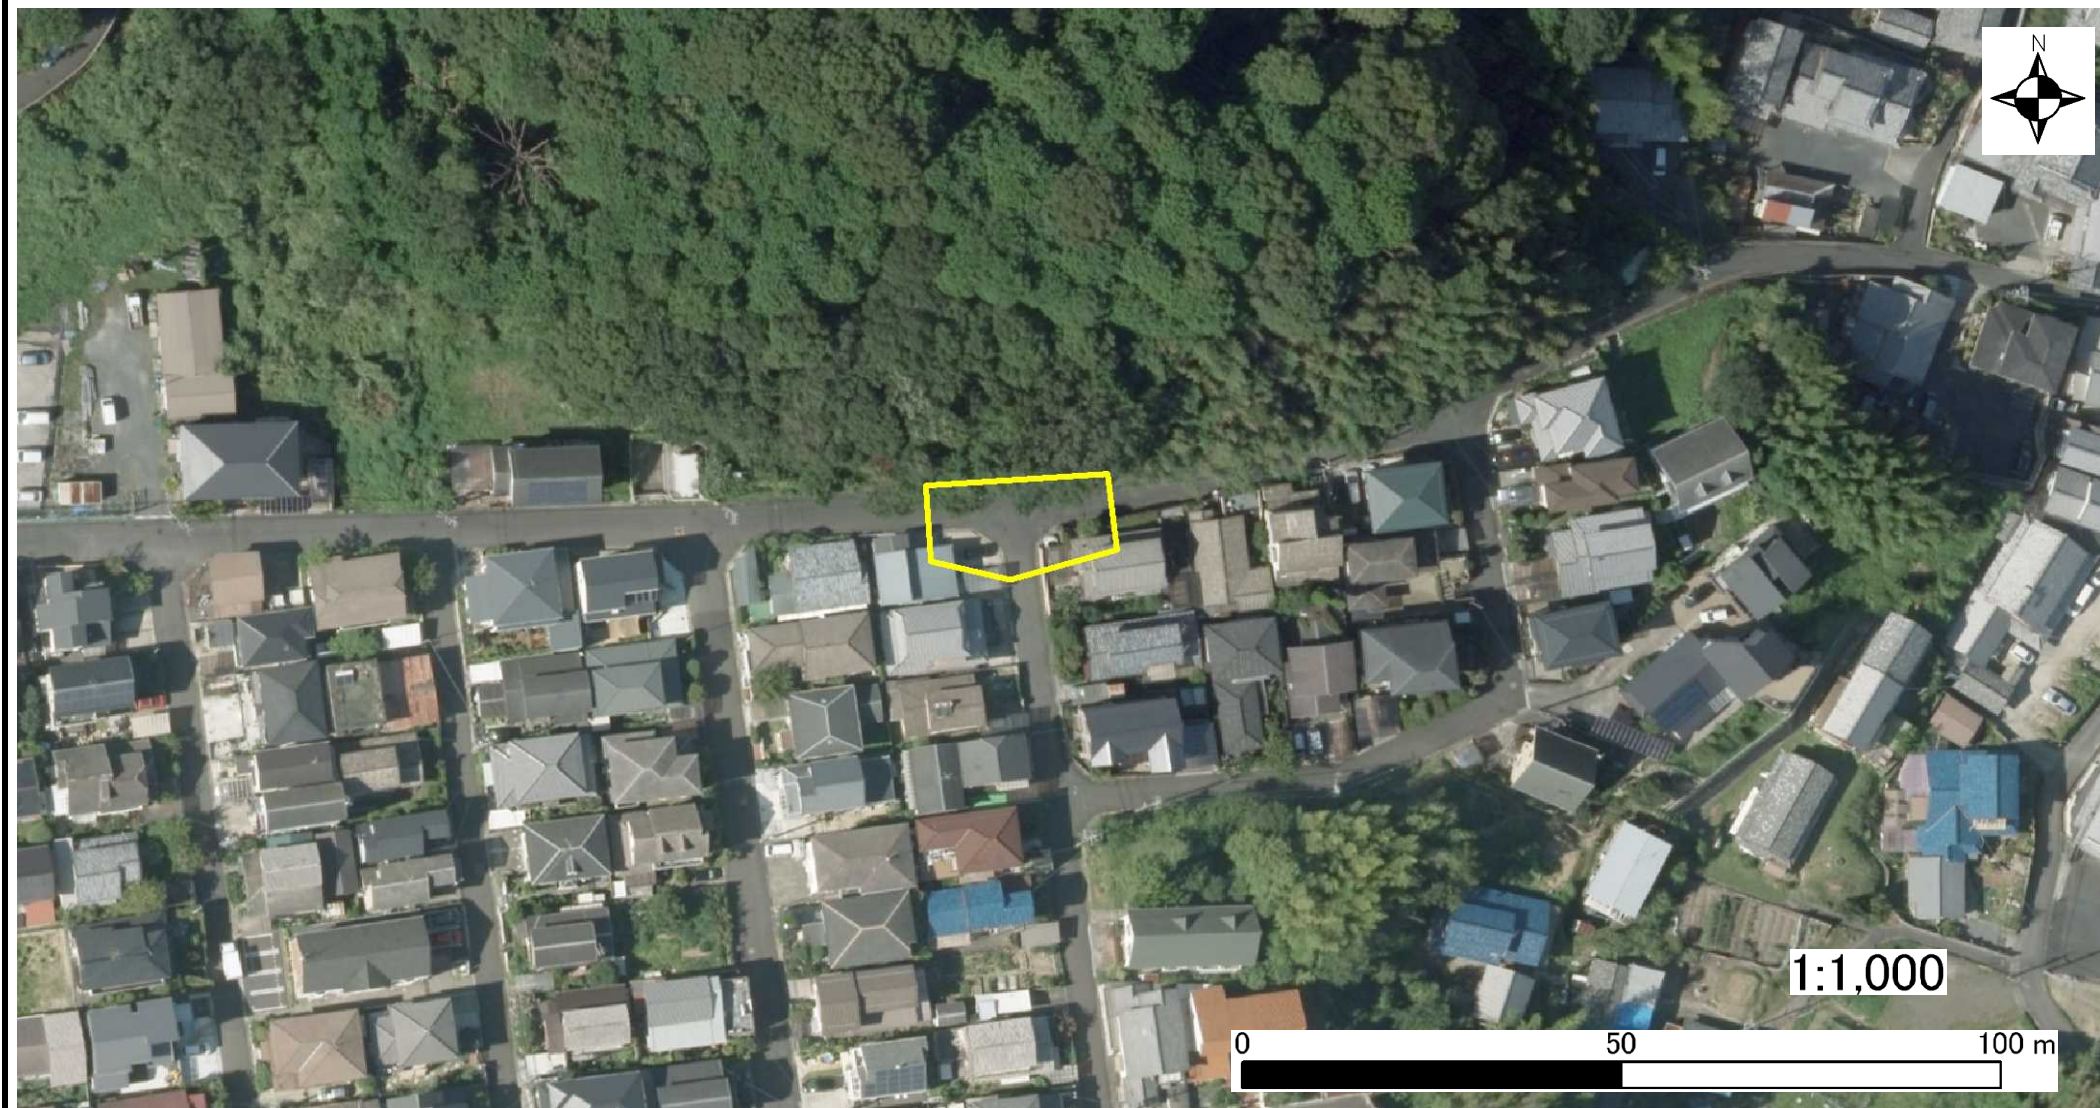
土砂災害警戒区域等設定図(オルソ画像)

箇所番号

II-1287

箇所名

南郷_8

所在地

滋賀県大津市南郷四丁目・南郷五丁目

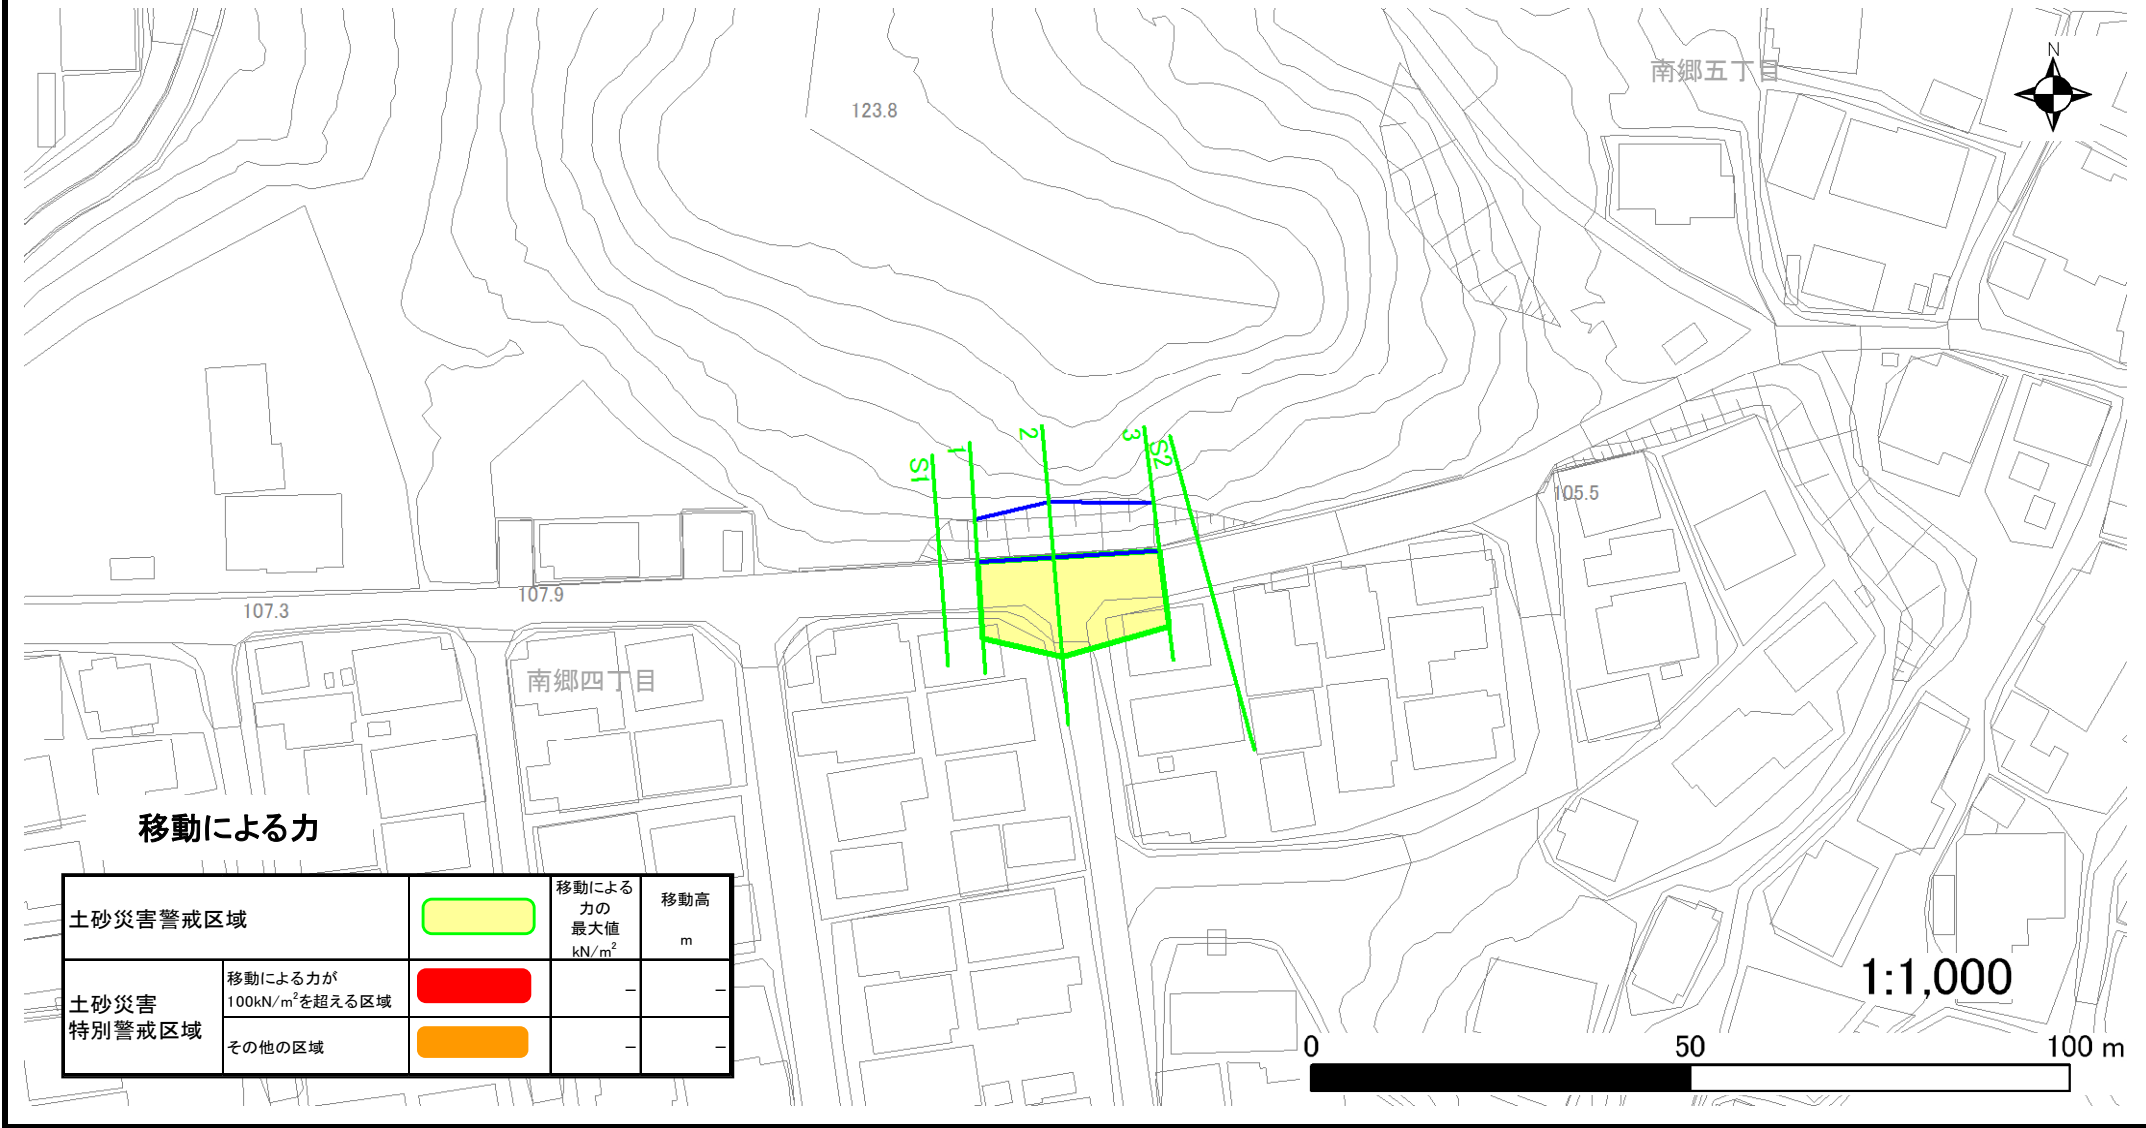
土砂災害警戒区域等設定図

移動による力

土砂災害警戒区域		移動による力の最大値 kN/m ²	移動高 m
土砂災害特別警戒区域	移動による力が100kN/m ² を超える区域	■ (Red)	-
	その他の区域	■ (Orange)	-

1:1,000

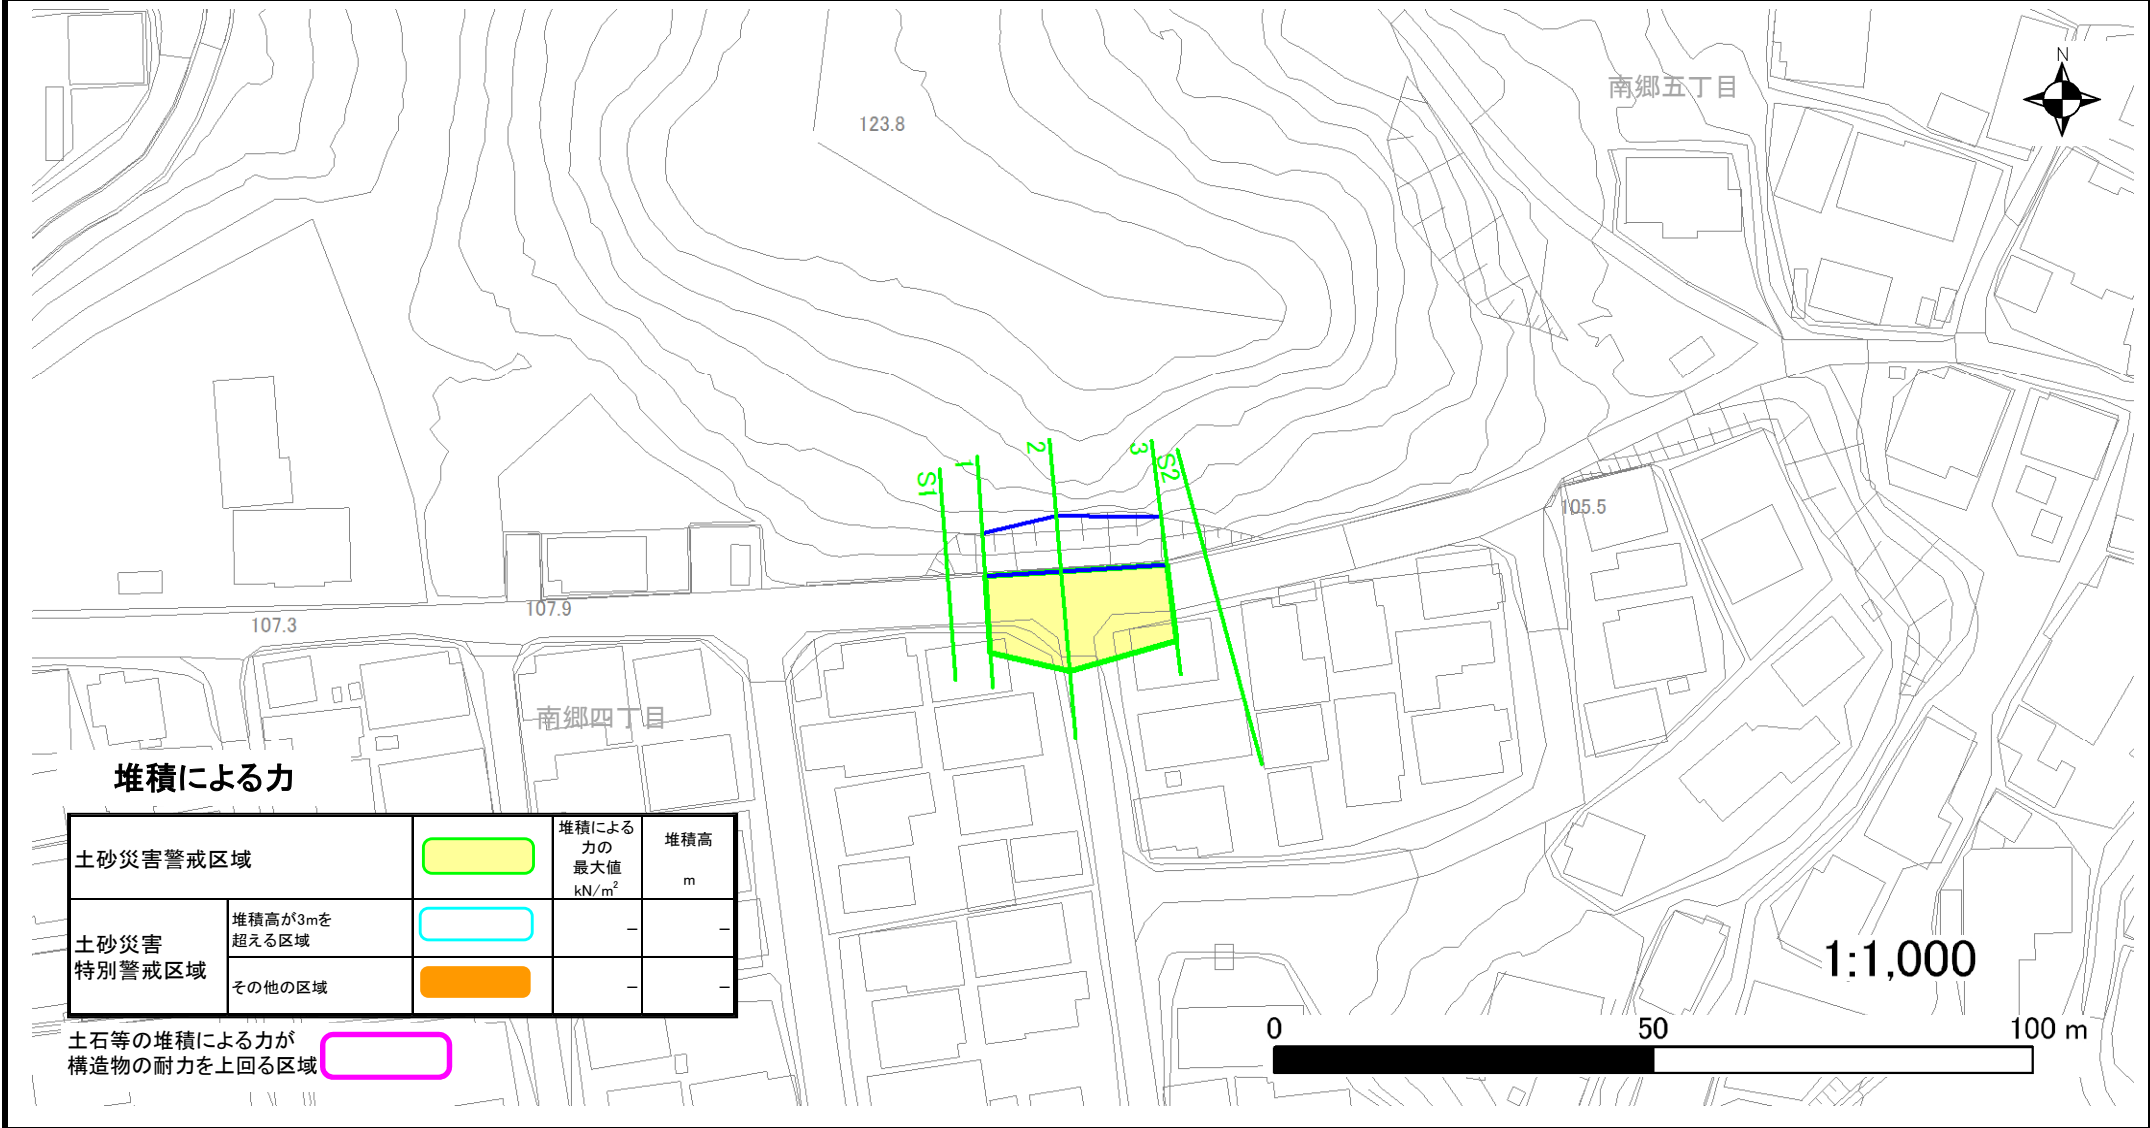
土砂災害警戒区域等設定図

堆積による力

土砂災害警戒区域		堆積による力の最大値 kN/m ²	堆積高 m
土砂災害特別警戒区域	堆積高が3mを超える区域	-	-
	その他の区域	-	-

土石等の堆積による力が構造物の耐力を上回る区域
