土砂災害特別警戒区域

土砂災害警戒区域

土砂災害警戒区域・土砂災害特別警戒区域 区域図

自然現象の種類	急傾斜地の崩壊
区域番号	III-1228
区域の名称	上田上桐生町 22
区域の所在地	滋賀県大津市桐生三丁目

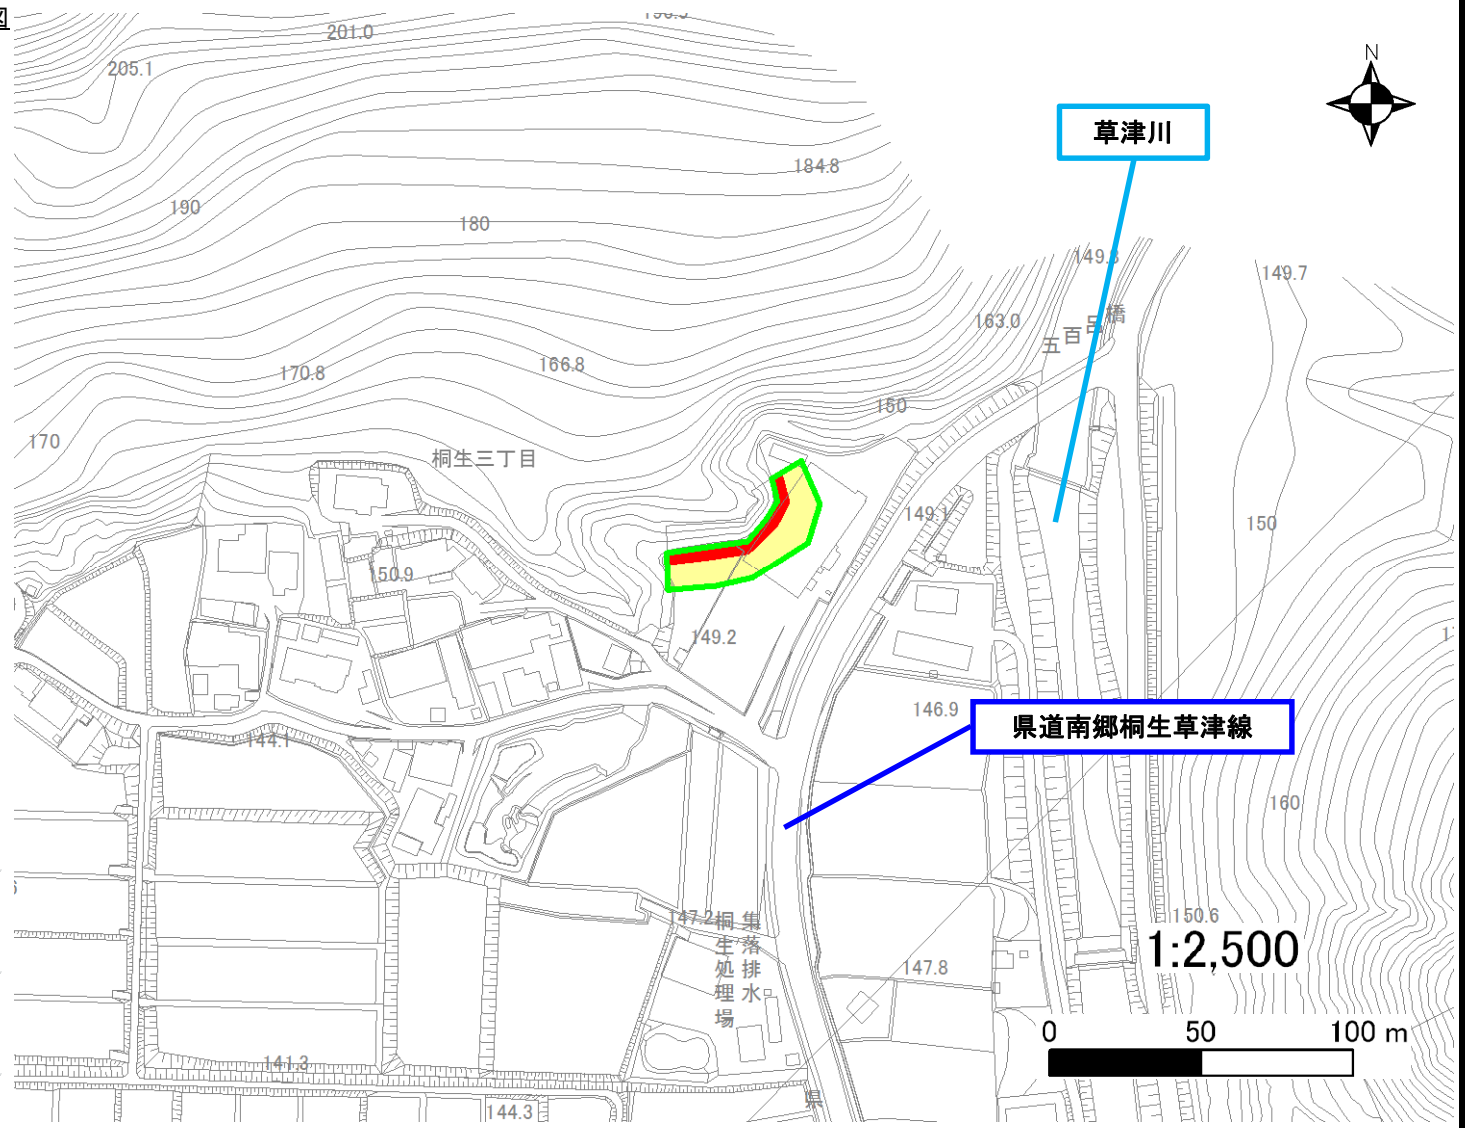
土砂災害警戒区域	
土砂災害特別警戒区域

○ この区域図は、空中写真測量による地形図に、実測による区域図を投影したものであり、一部異なって見える場合があります。詳しくは、土木事務所にお尋ねください。

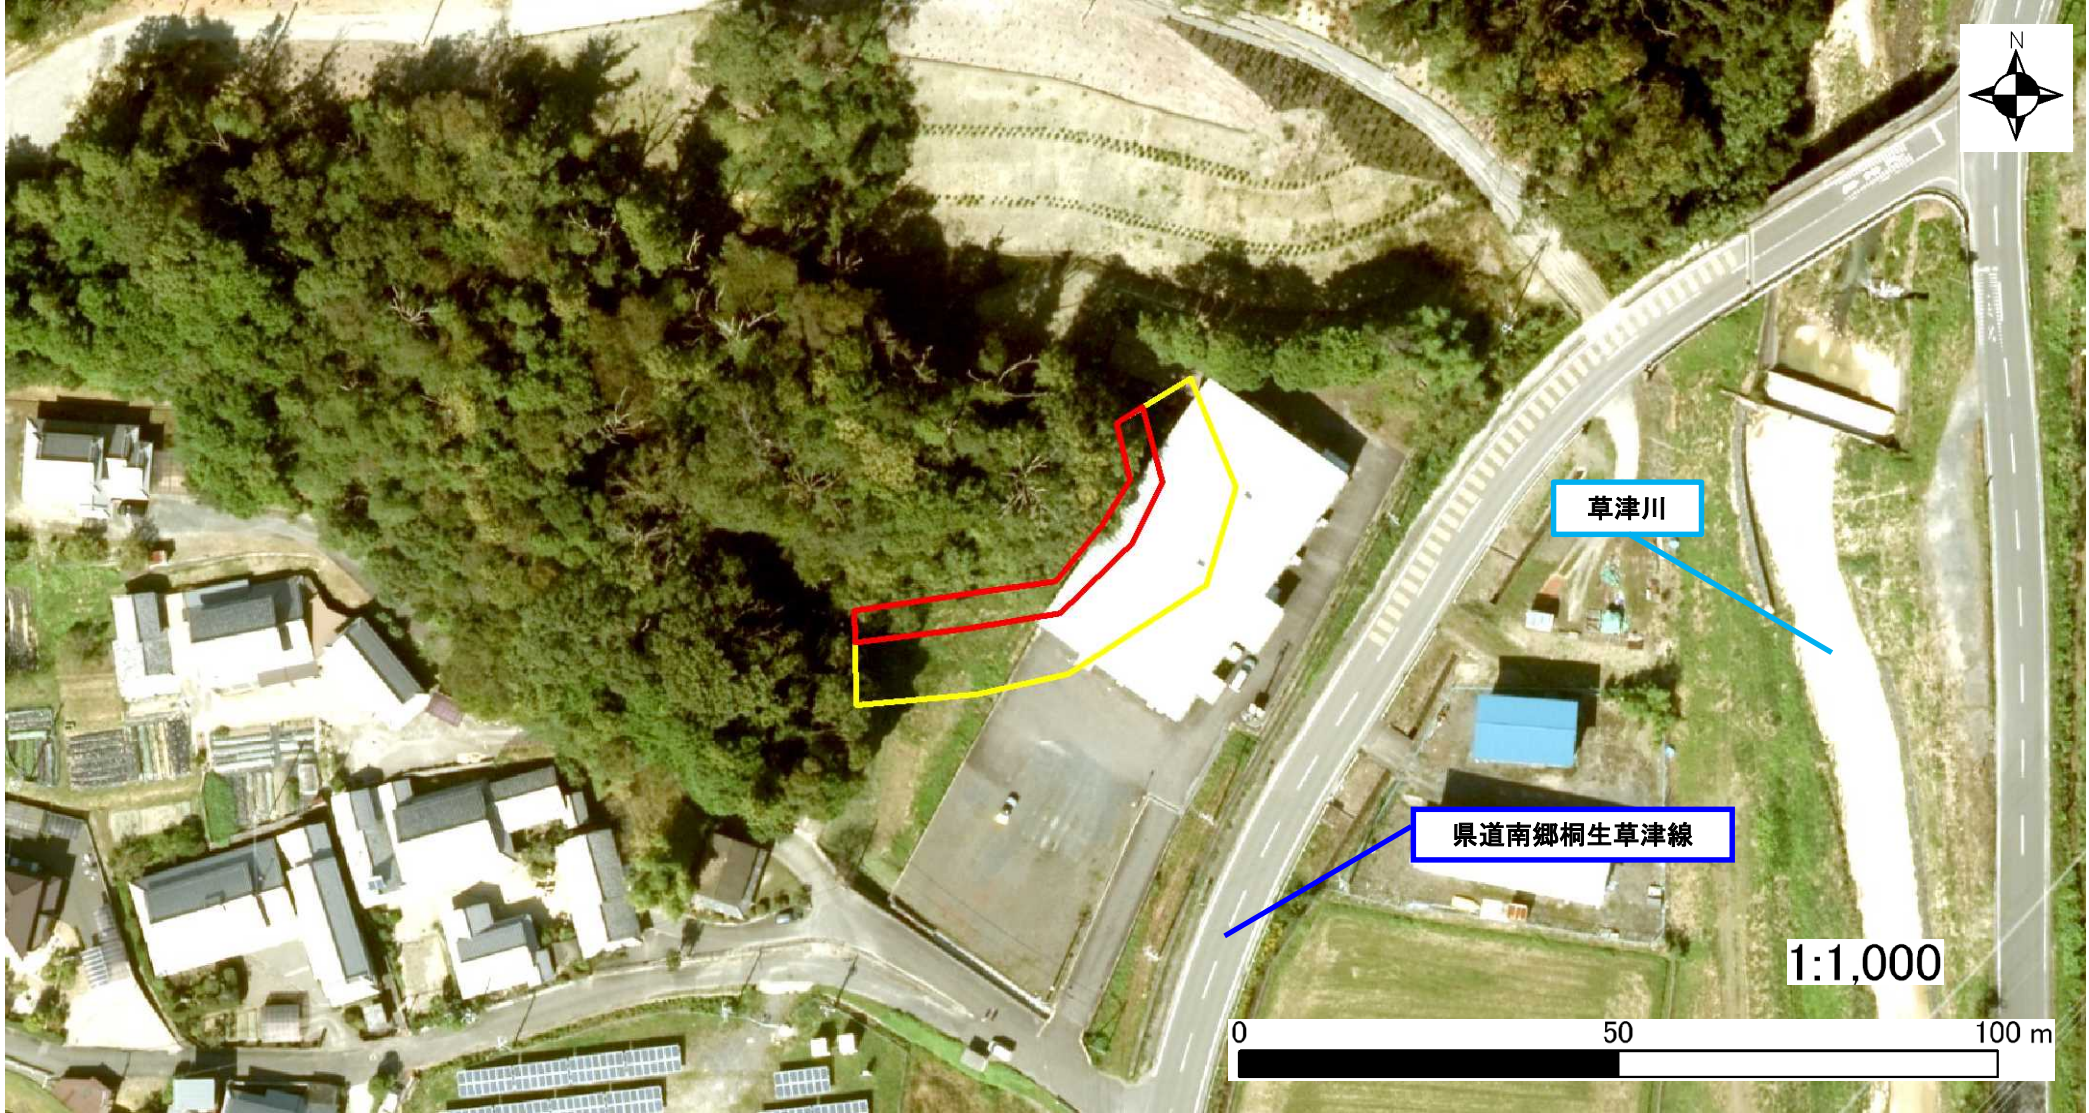
土砂災害警戒区域等設定図(オルソ画像)

III-1228

上田上桐生町_22

滋賀県大津市桐生三丁目

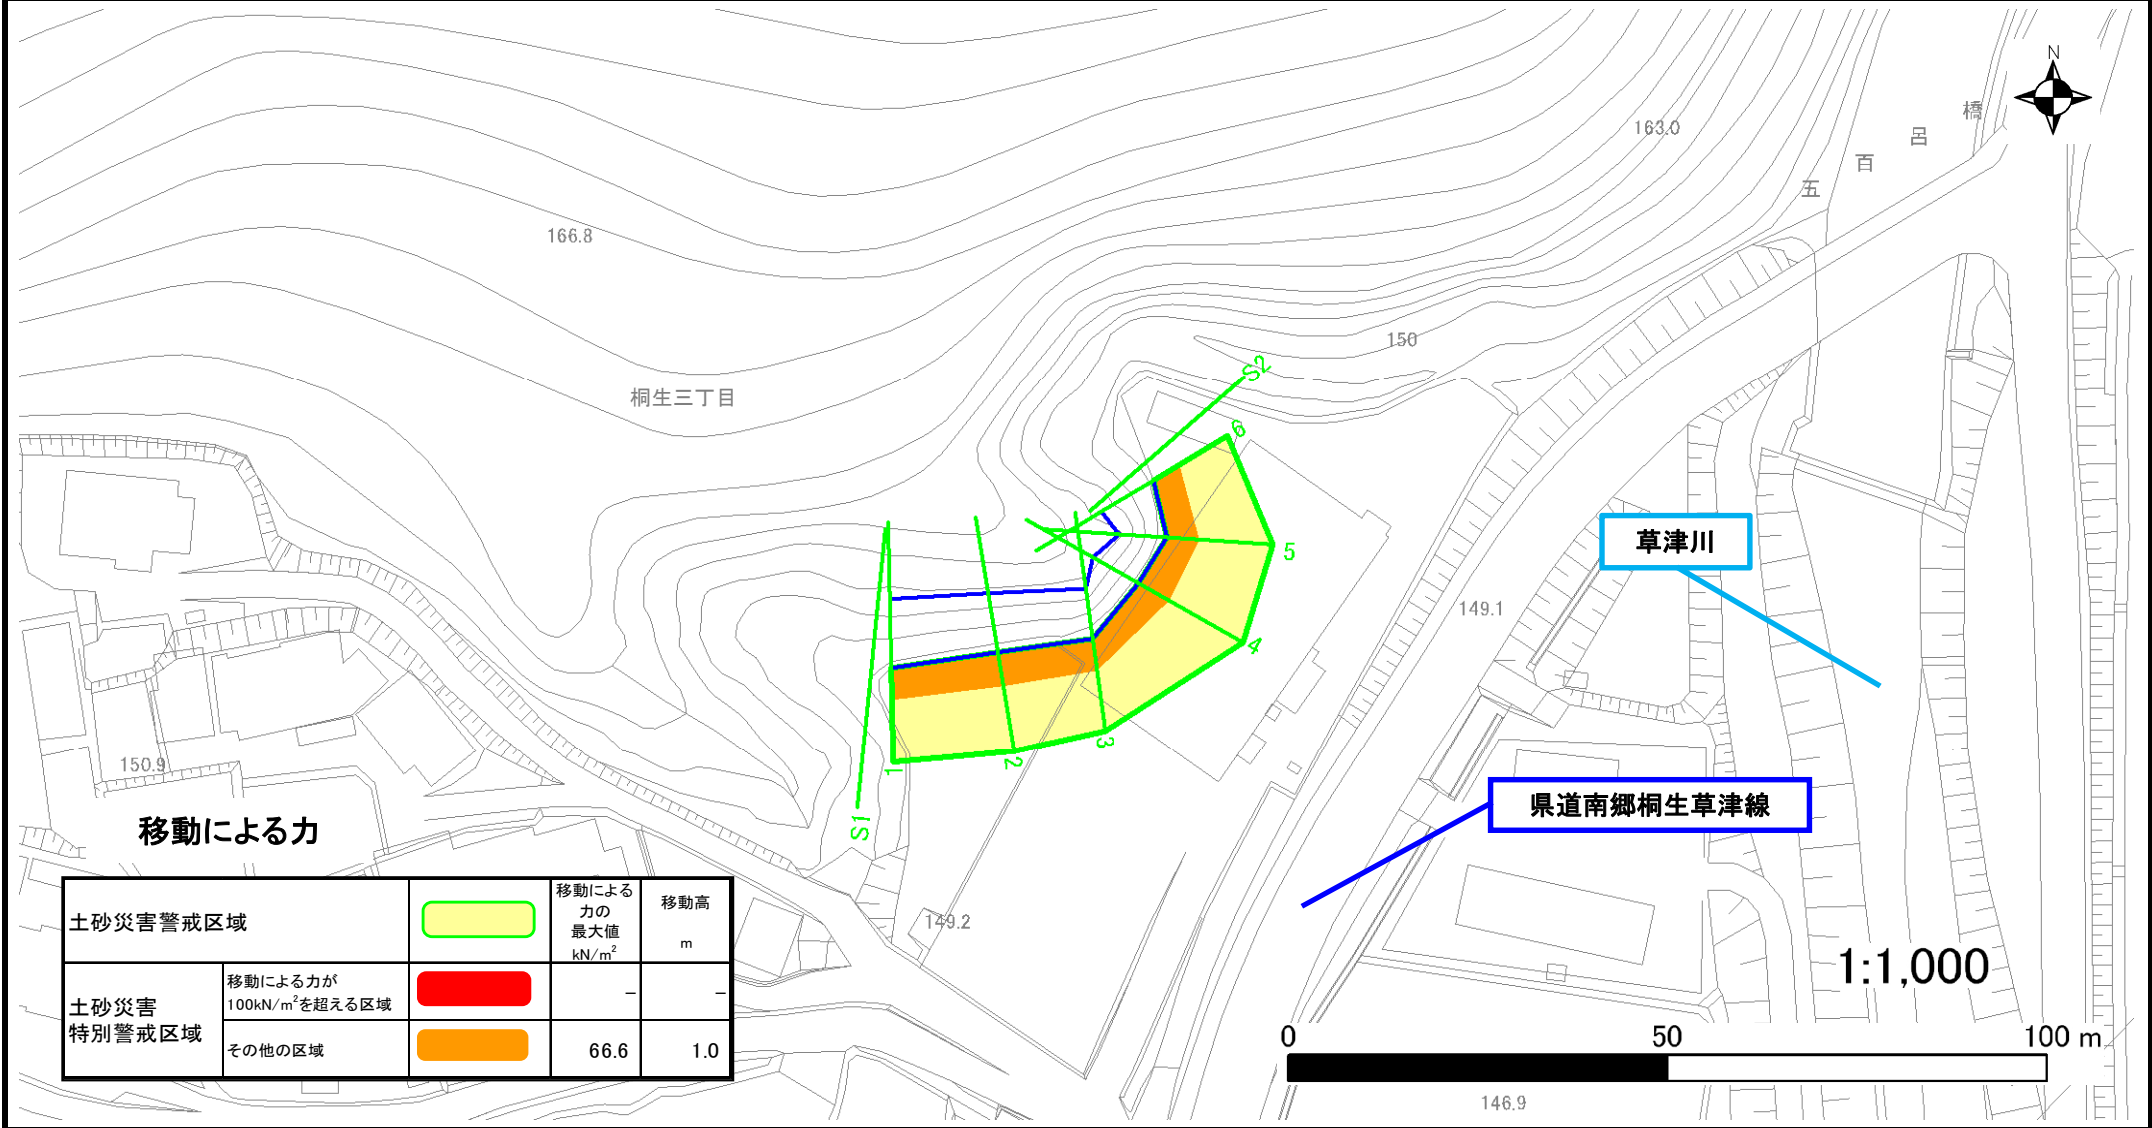
土砂災害警戒区域等設定図

土砂災害警戒区域		移動による力の最大値 kN/m ²	移動高 m
土砂災害特別警戒区域	移動による力が100kN/m ² を超える区域	66.6	1.0
	その他の区域	-	-

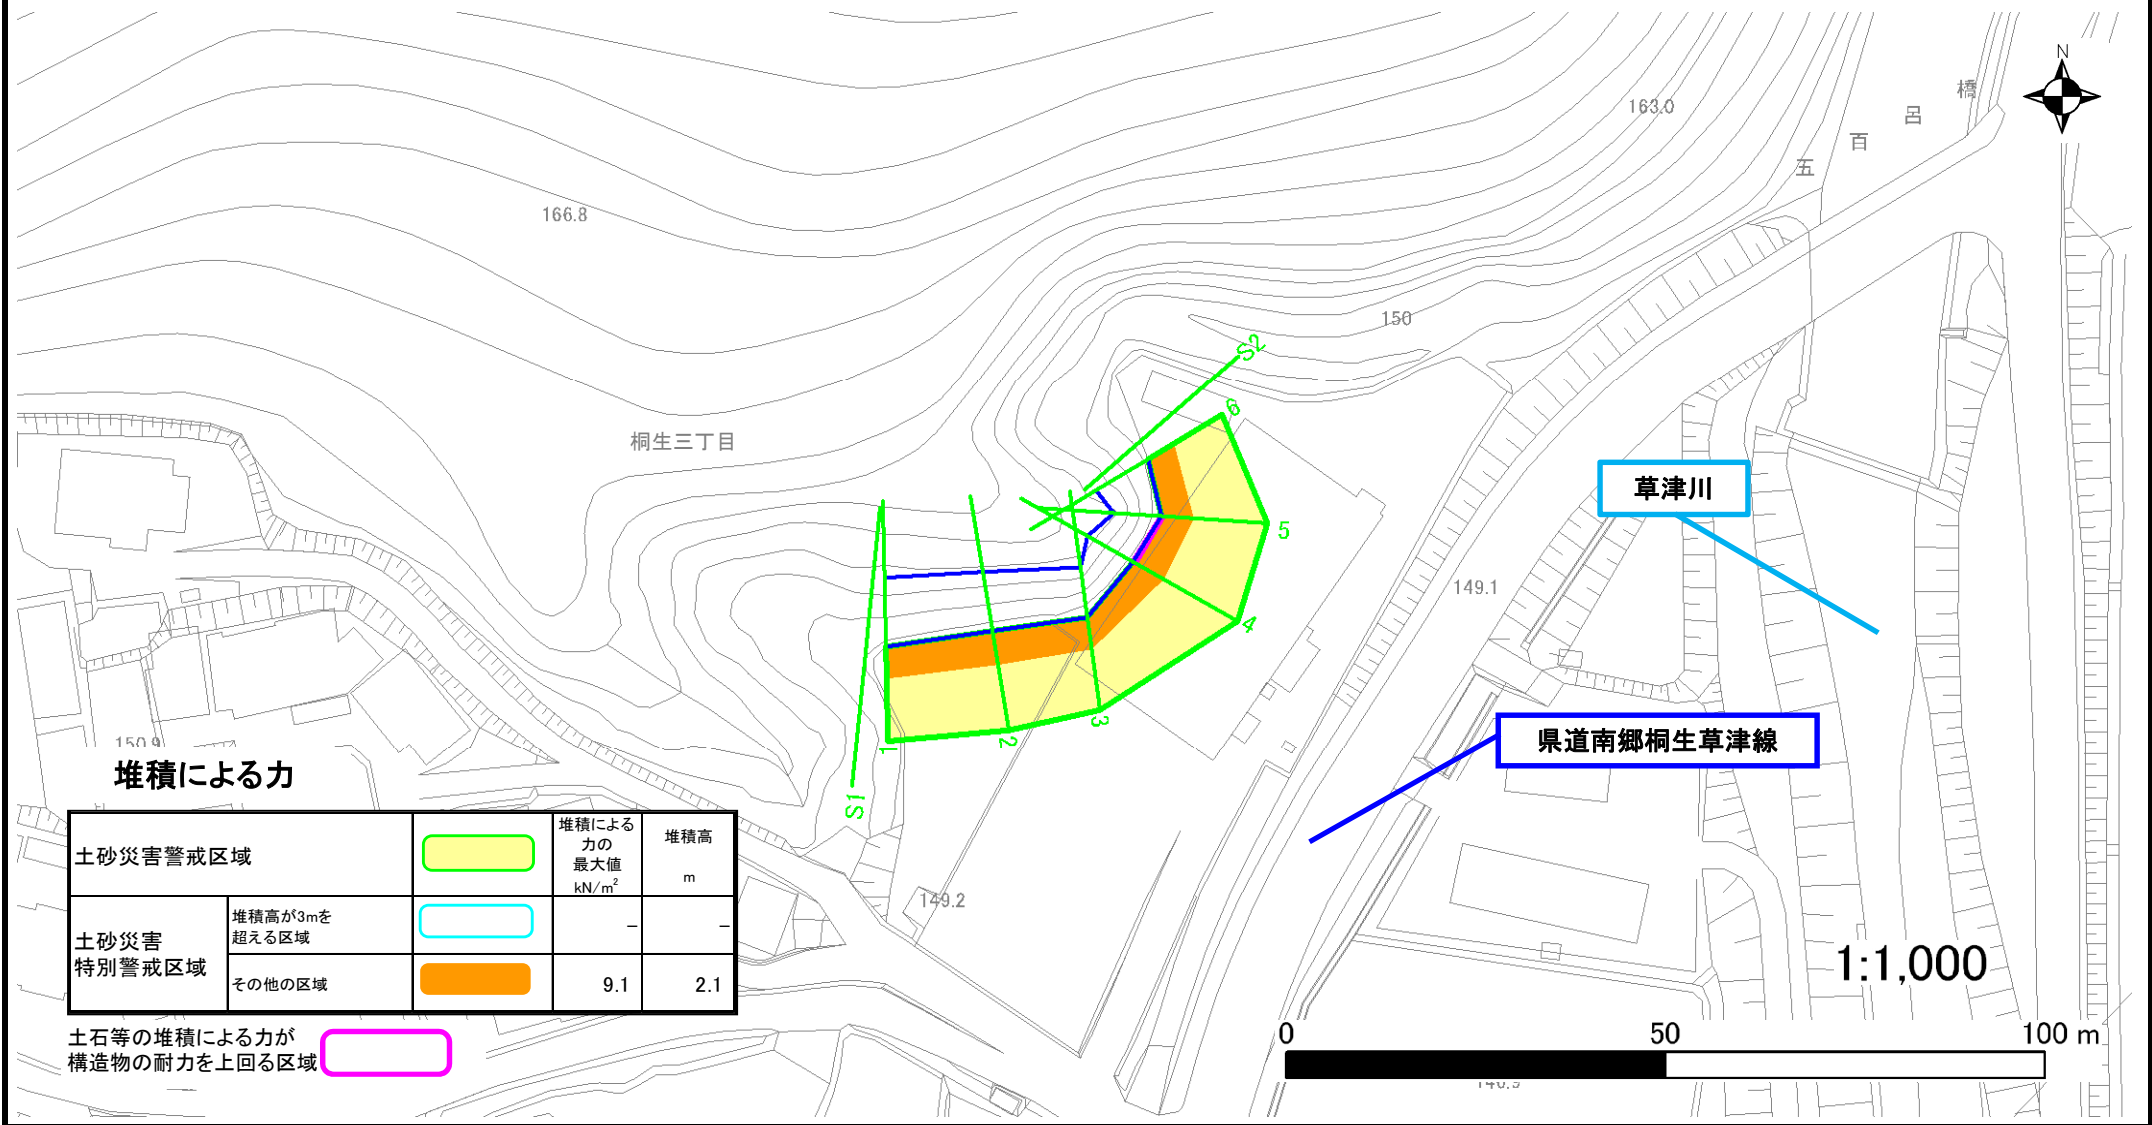
土砂災害警戒区域等設定図

堆積による力

土砂災害警戒区域		堆積による力の最大値 kN/m ²	堆積高 m
土砂災害特別警戒区域	堆積高が3mを超える区域	-	-
	その他の区域	9.1	2.1

土石等の堆積による力が構造物の耐力を上回る区域
