土砂災害警戒区域・土砂災害特別警戒区域 区域図

自然現象の種類	急傾斜地の崩壊
区域番号	III-1225
区域の名称	上田上桐生町12
区域の所在地	滋賀県大津市桐生一丁目

土砂災害警戒区域等設定図(オルソ画像)

土砂災害警戒区域等設定図

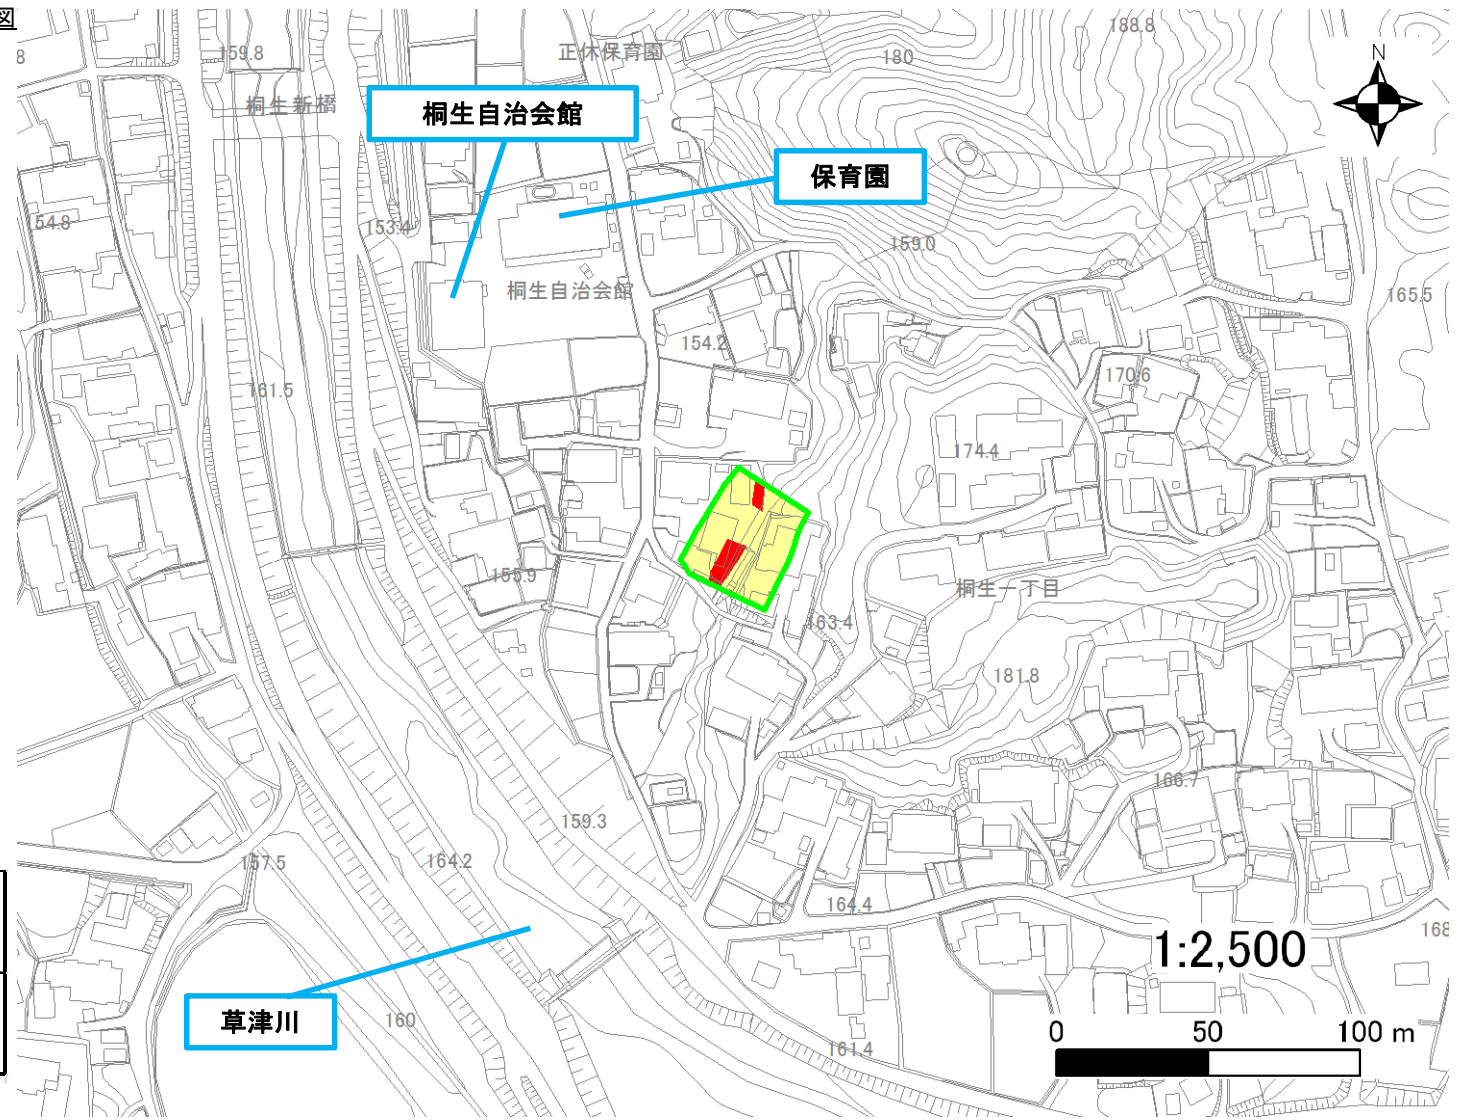
土砂災害警戒区域	
土砂災害特別警戒区域

○ この区域図は、空中写真測量による地形図に、実測による区域図を投影したものであり、一部異なって見える場合があります。詳しくは、土木事務所にお尋ねください。

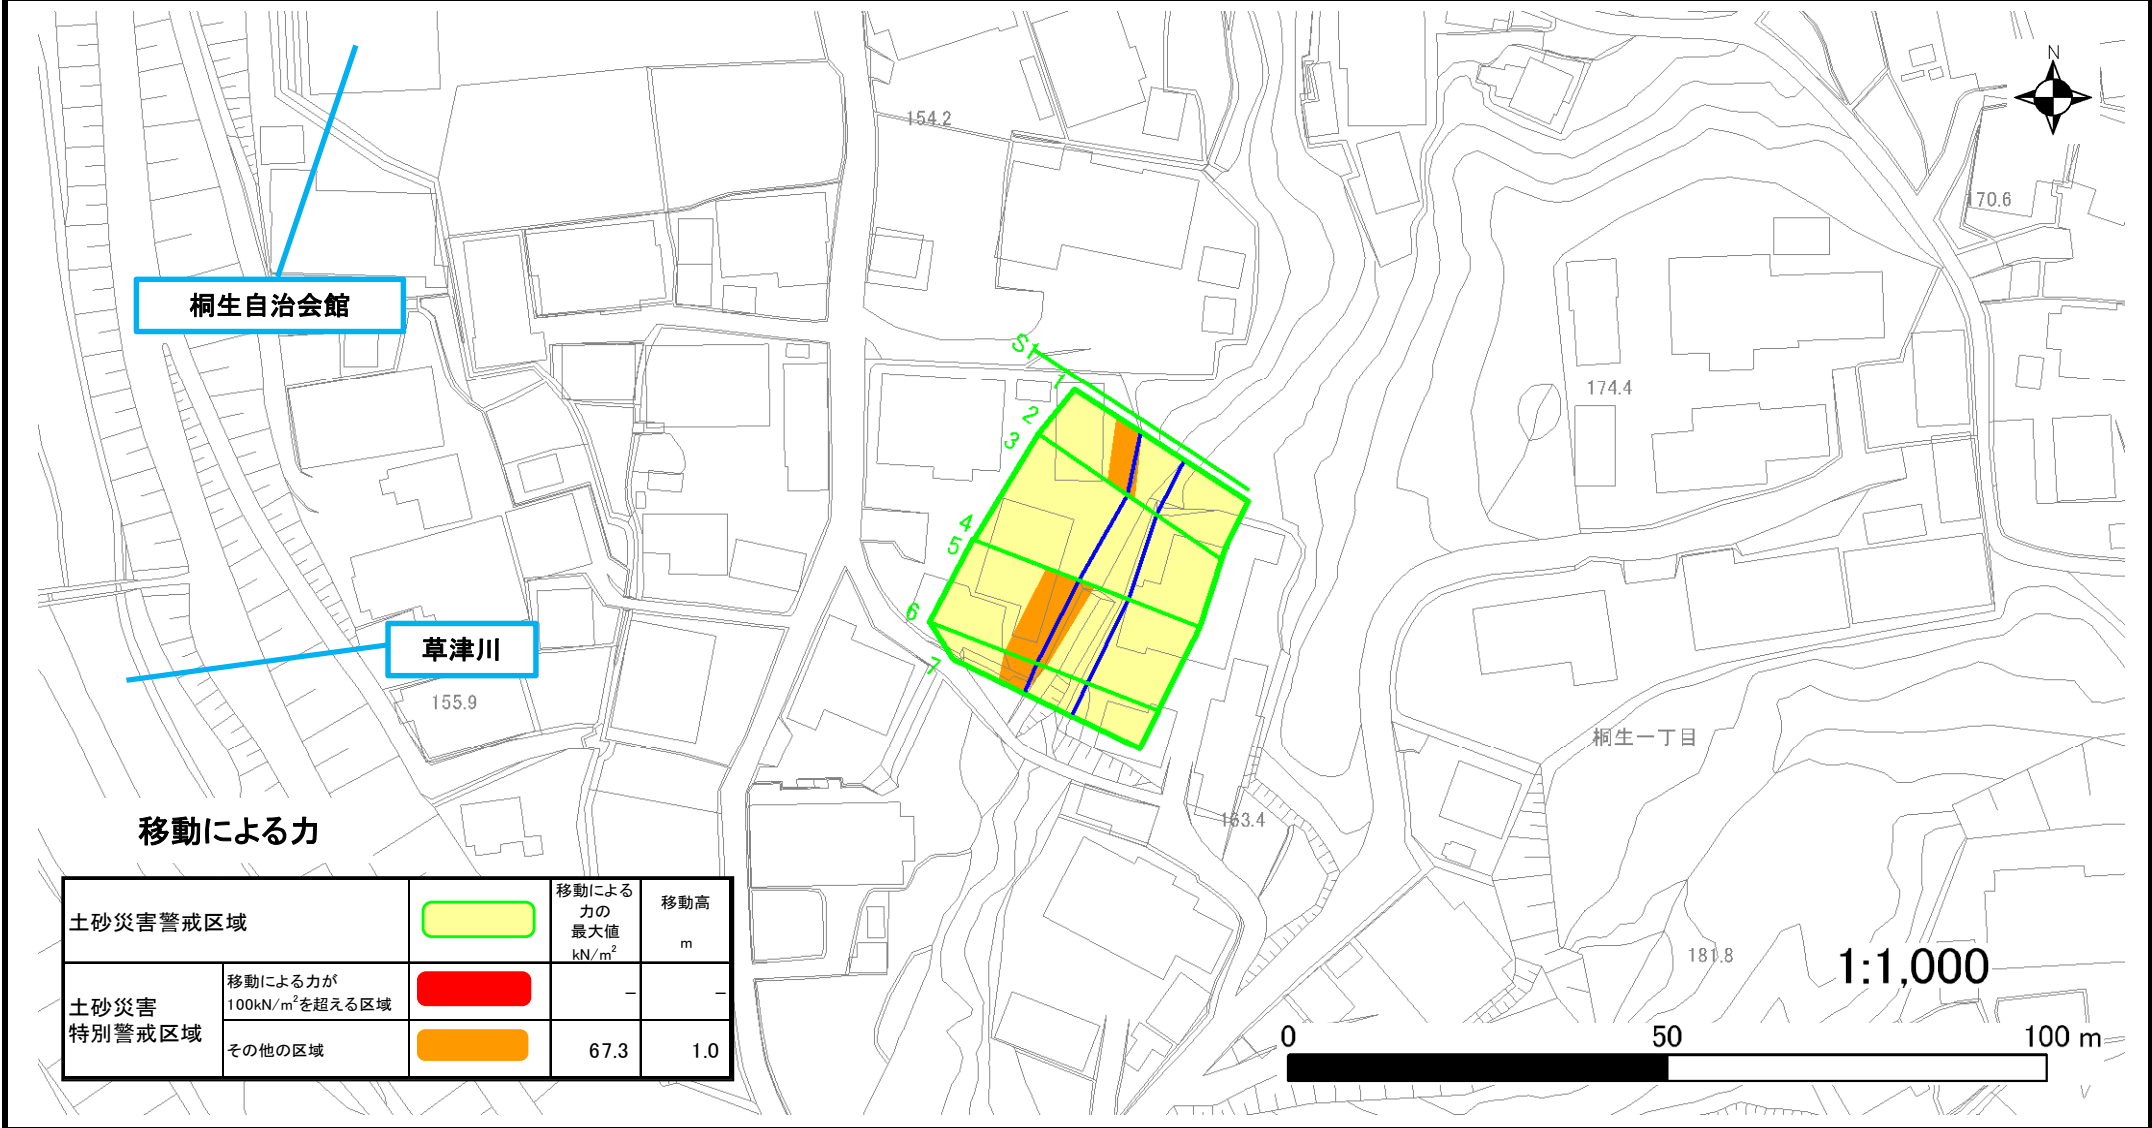
移動による力

土砂災害警戒区域		移動による力の最大値 kN/m ²	移動高 m
	移動による力が100kN/m ² を超える区域	67.3	1.0
	その他の区域	-	-

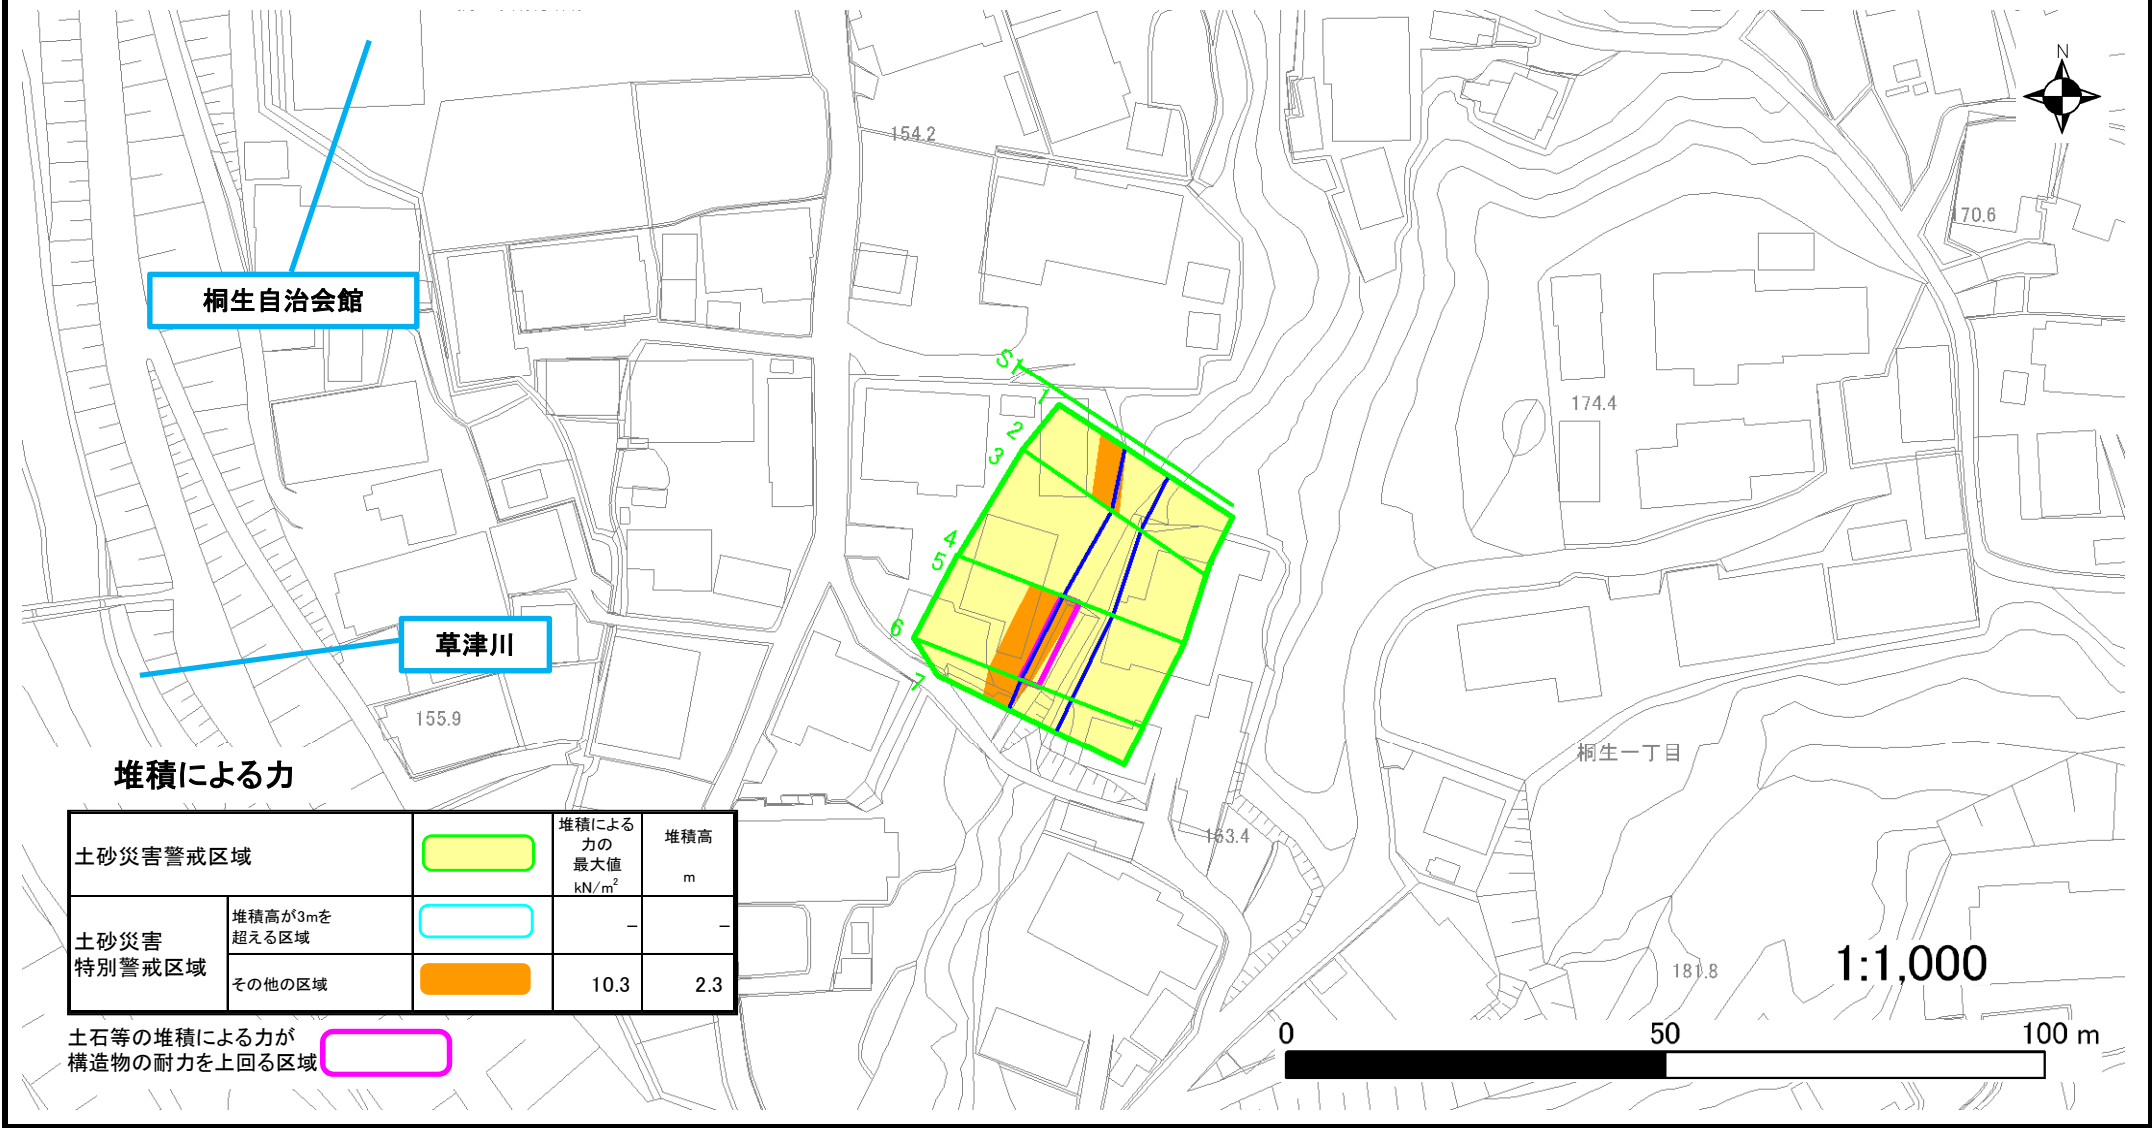
土砂災害警戒区域等設定図

堆積による力

土砂災害警戒区域		堆積による力の最大値 kN/m ²	堆積高 m
土砂災害特別警戒区域	堆積高が3mを超える区域	-	-
	その他の区域	10.3	2.3

土石等の堆積による力が構造物の耐力を上回る区域
