土砂災害特別警戒区域

土砂災害警戒区域

土砂災害警戒区域・土砂災害特別警戒区域 区域図

自然現象の種類	急傾斜地の崩壊
区域番号	I-1850
区域の名称	上田上桐生町 2
区域の所在地	滋賀県大津市上田上桐生町・桐生二丁目

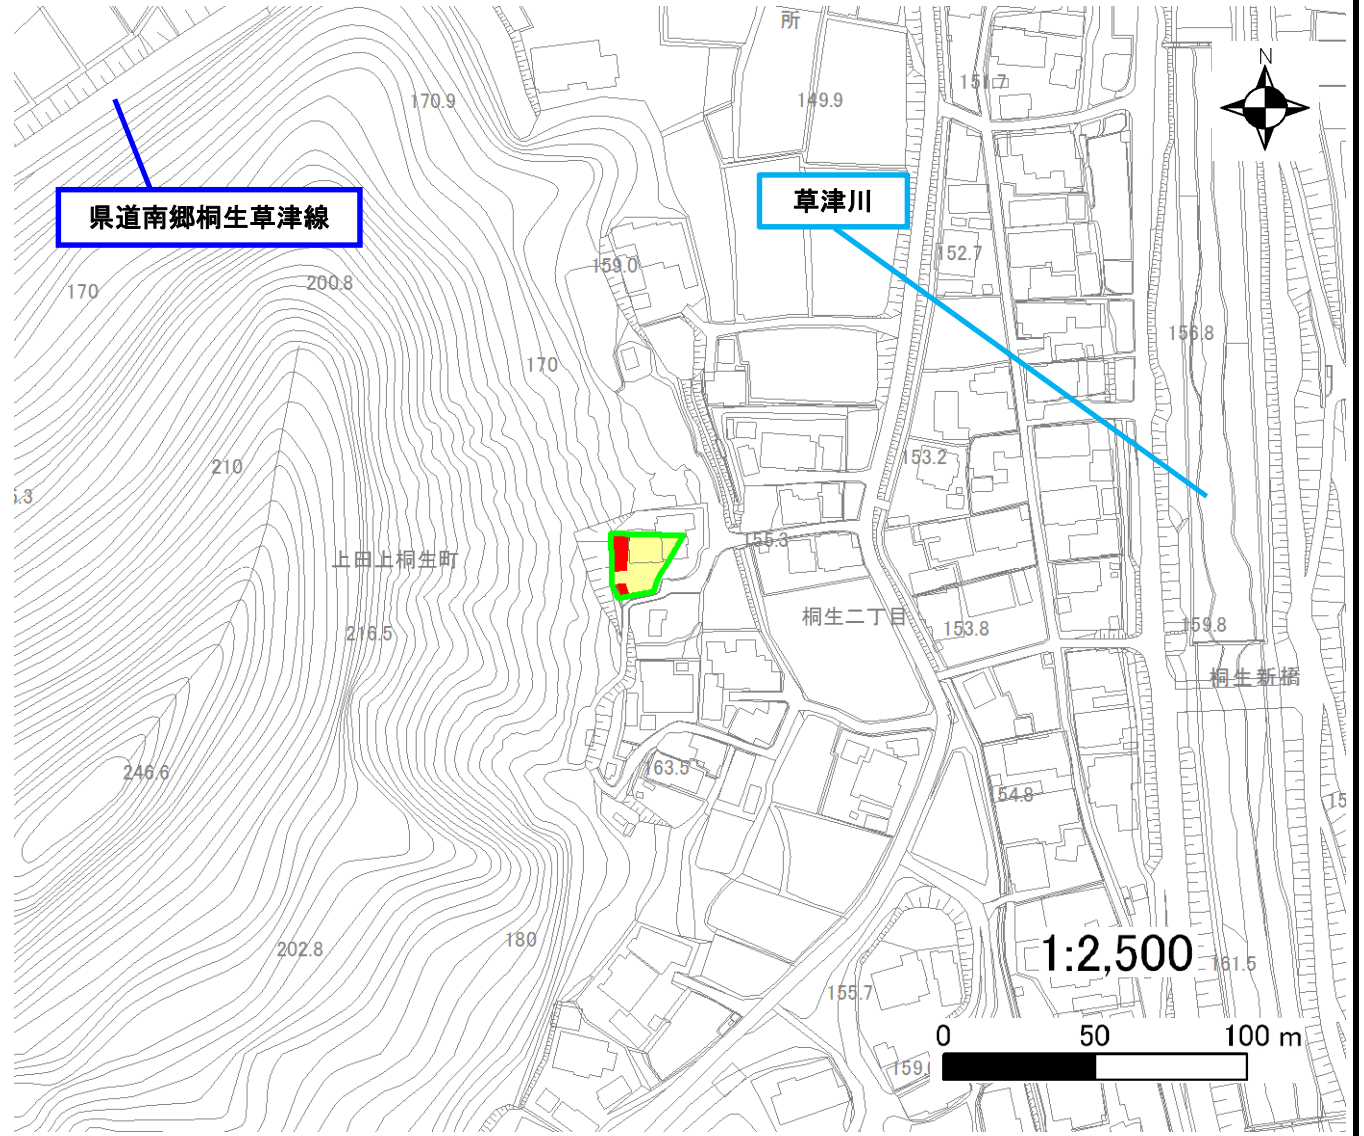
土砂災害警戒区域	
土砂災害特別警戒区域

○ この区域図は、空中写真測量による地形図に、実測による区域図を投影したものであり、一部異なって見える場合があります。詳しくは、土木事務所にお尋ねください。

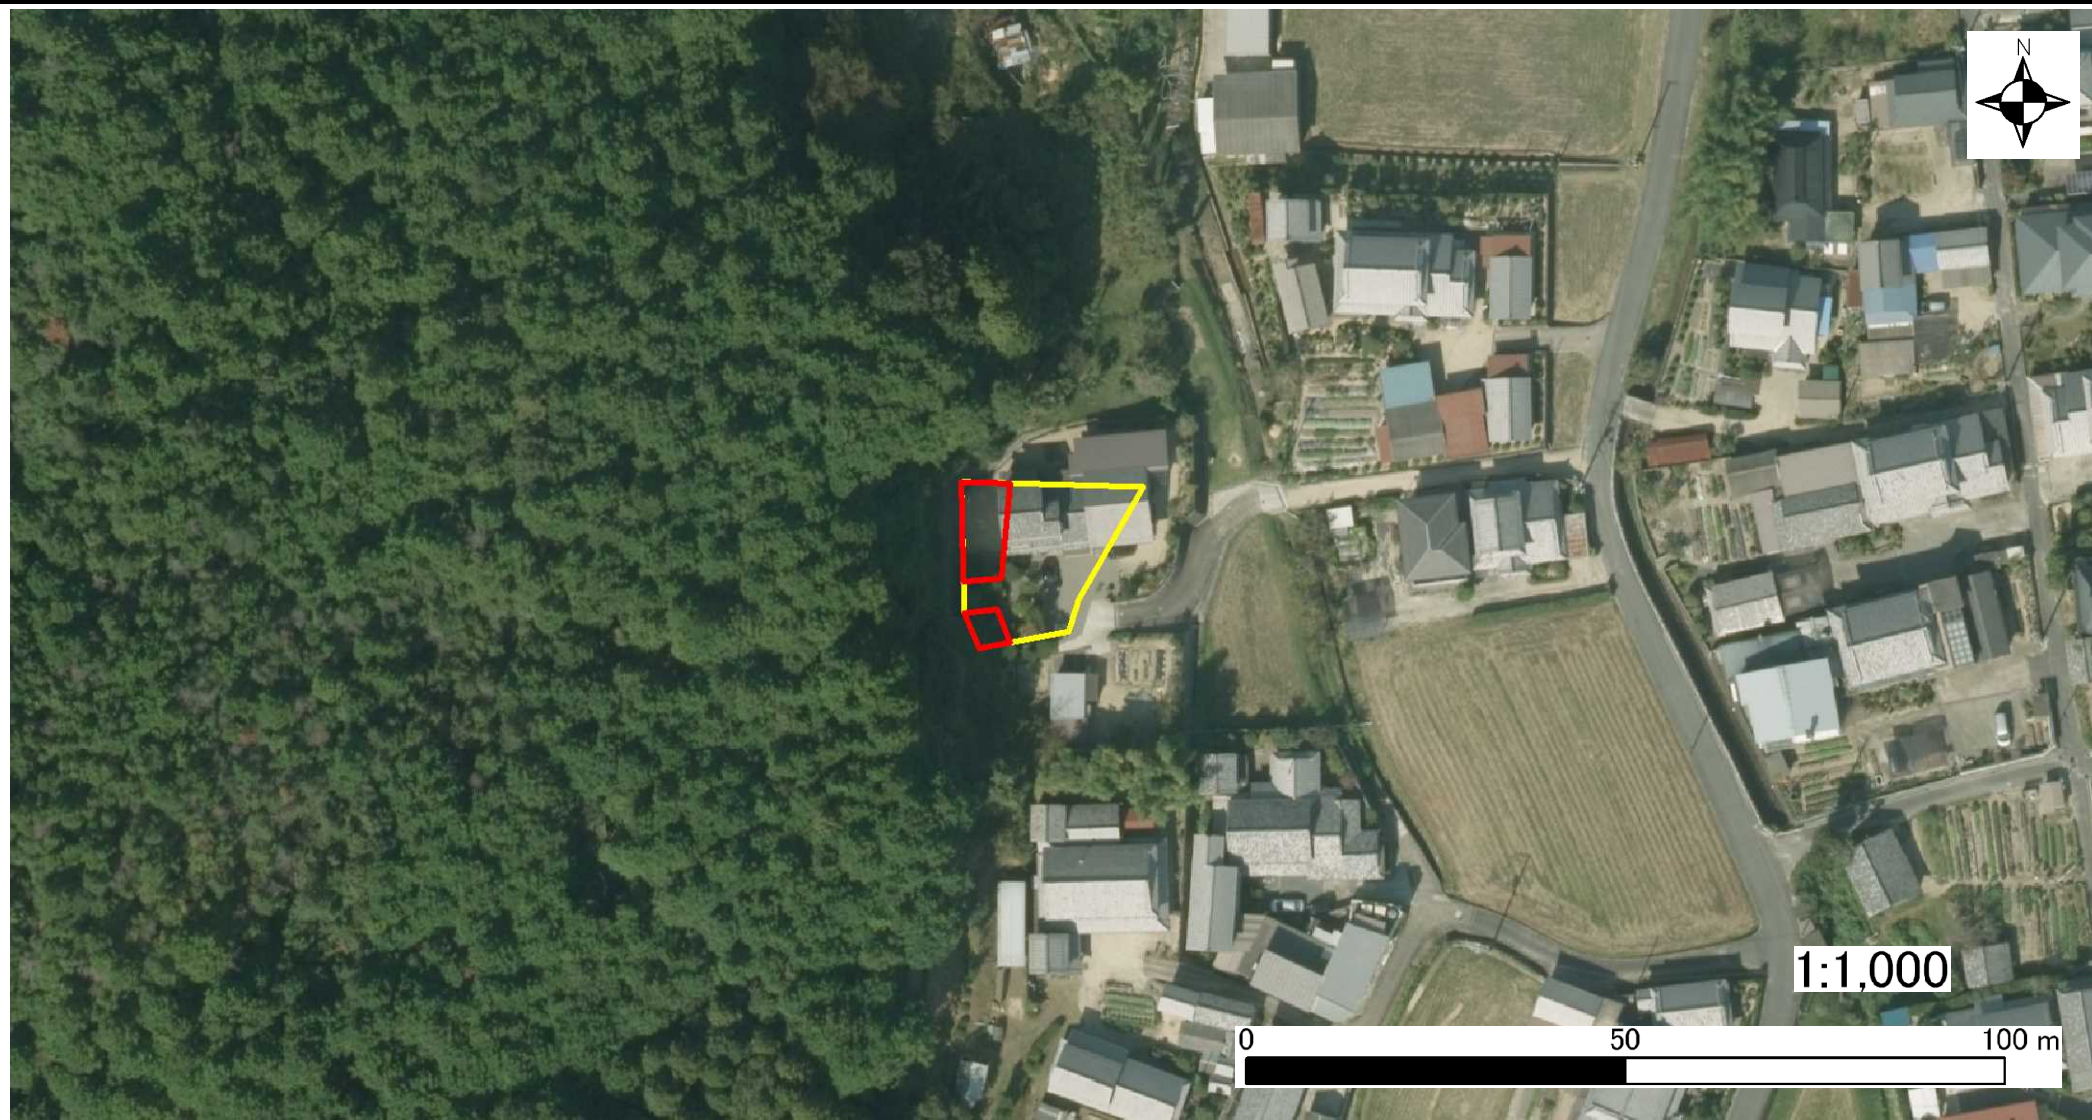
土砂災害警戒区域等設定図(オルソ画像)

滋賀県大津市上田上桐生町・桐生二丁目

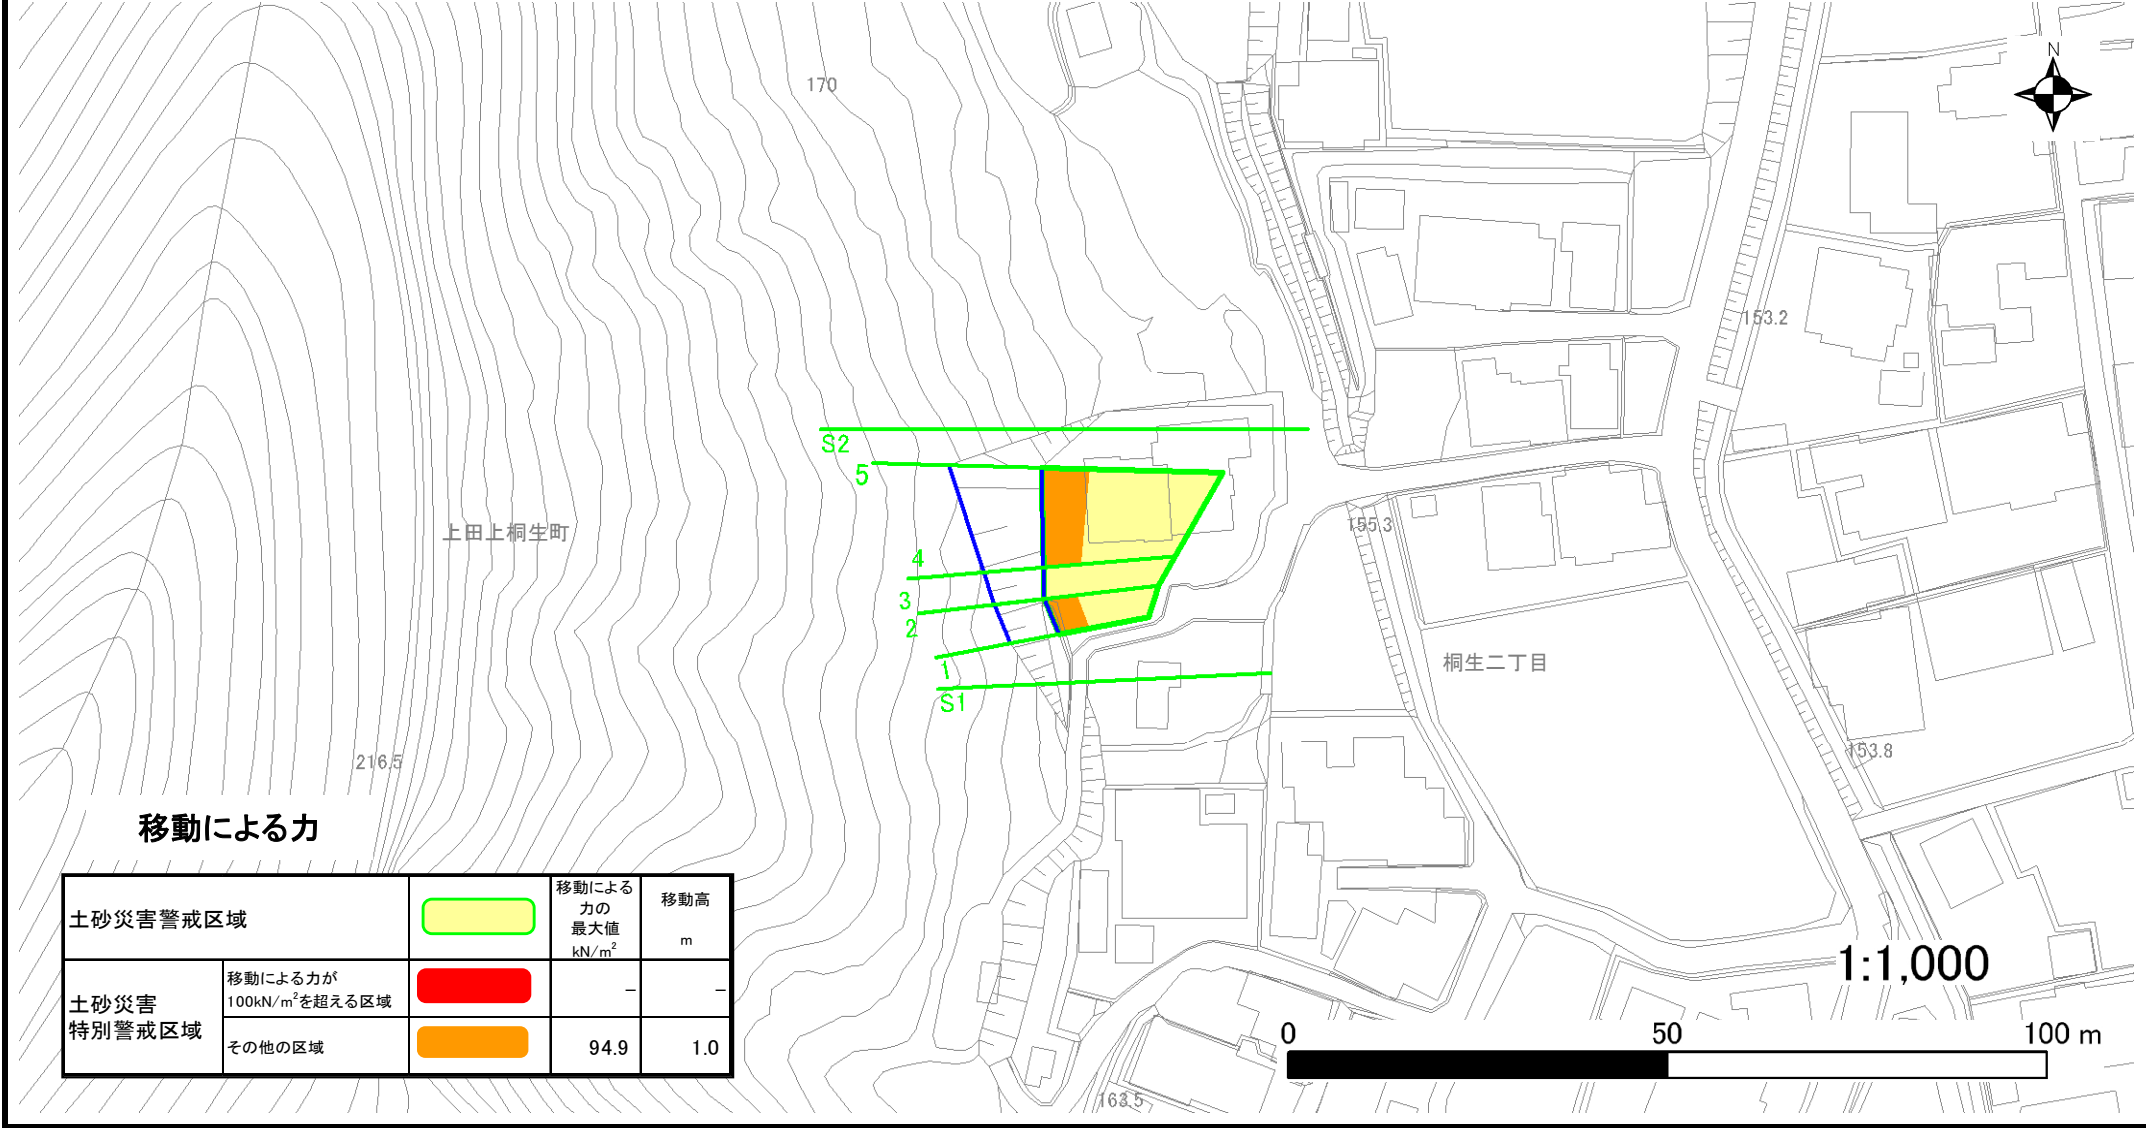
土砂災害警戒区域等設定図

箇所番号	I-1850	箇所名	上田上桐生町2	所在地	滋賀県大津市上田上桐生町・桐生二丁目
------	--------	-----	---------	-----	--------------------

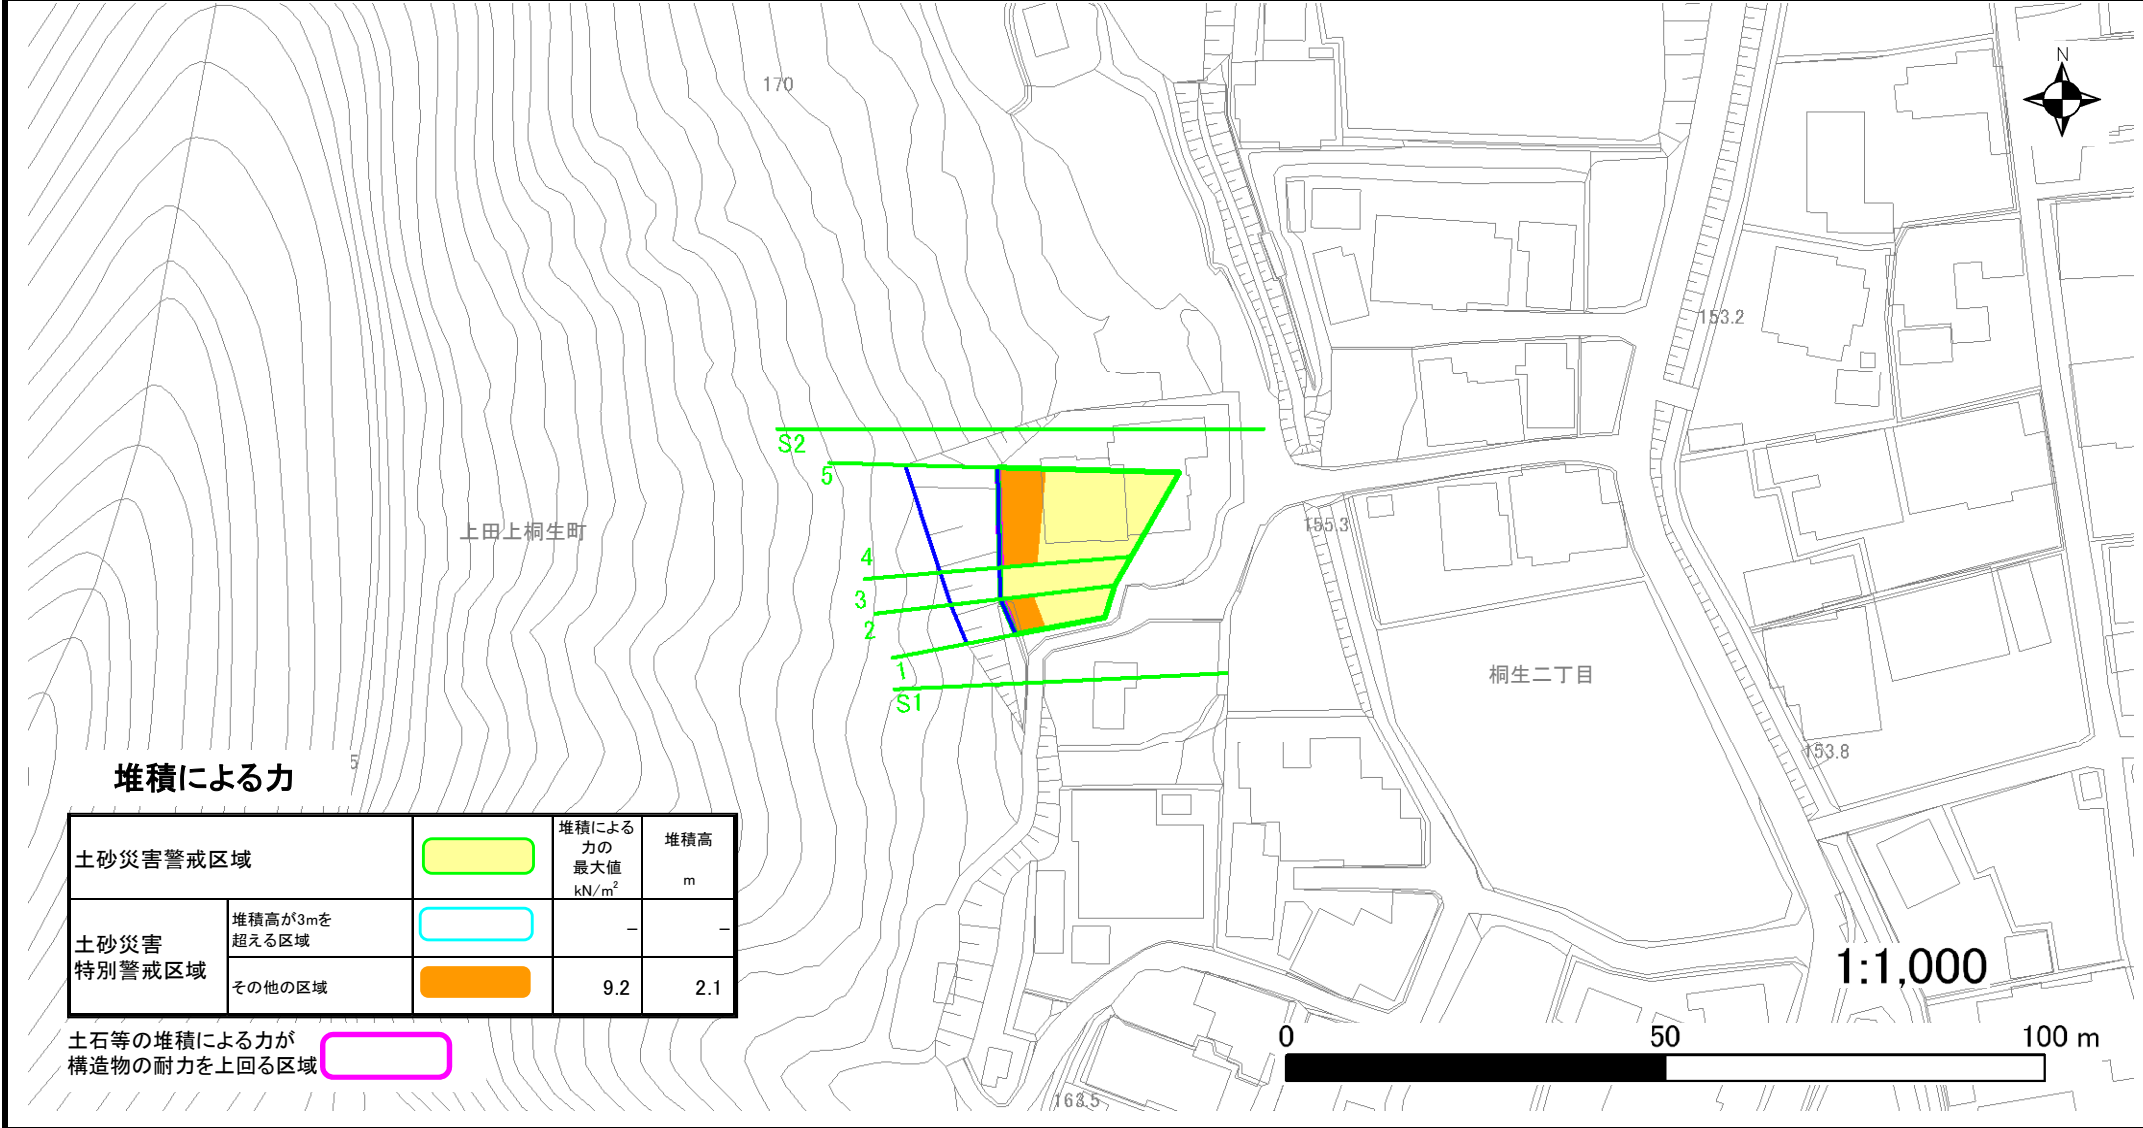
土砂災害警戒区域等設定図

移動による力

土砂災害警戒区域		移動による力の最大値 kN/m ²	移動高 m
土砂災害特別警戒区域	移動による力が100kN/m ² を超える区域		-
	その他の区域		94.9
