土砂災害警戒区域・土砂災害特別警戒区域 区域図

自然現象の種類	急傾斜地の崩壊
区域番号	II-1293
区域の名称	南郷3
区域の所在地	滋賀県大津市南郷二丁目・南郷三丁目

土砂災害警戒区域等設定図(オルソ画像)

土砂災害警戒区域等設定図

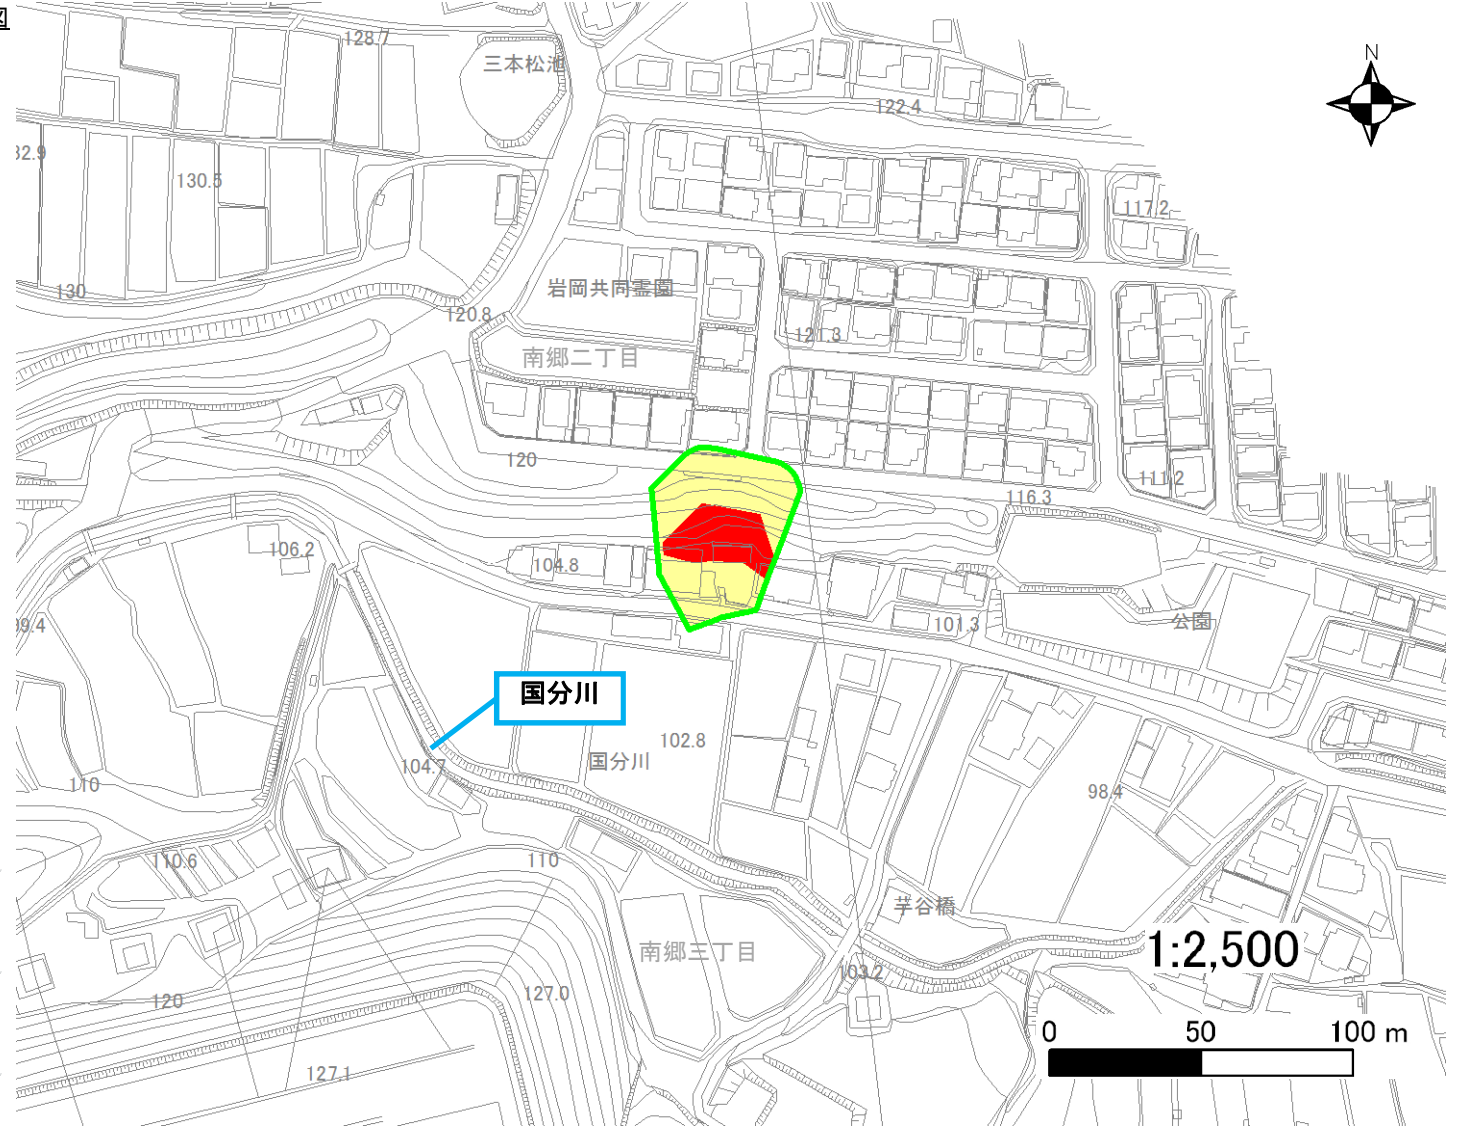
土砂災害警戒区域	
土砂災害特別警戒区域

○ この区域図は、空中写真測量による地形図に、実測による区域図を投影したものであり、一部異なって見える場合があります。詳しくは、土木事務所にお尋ねください。

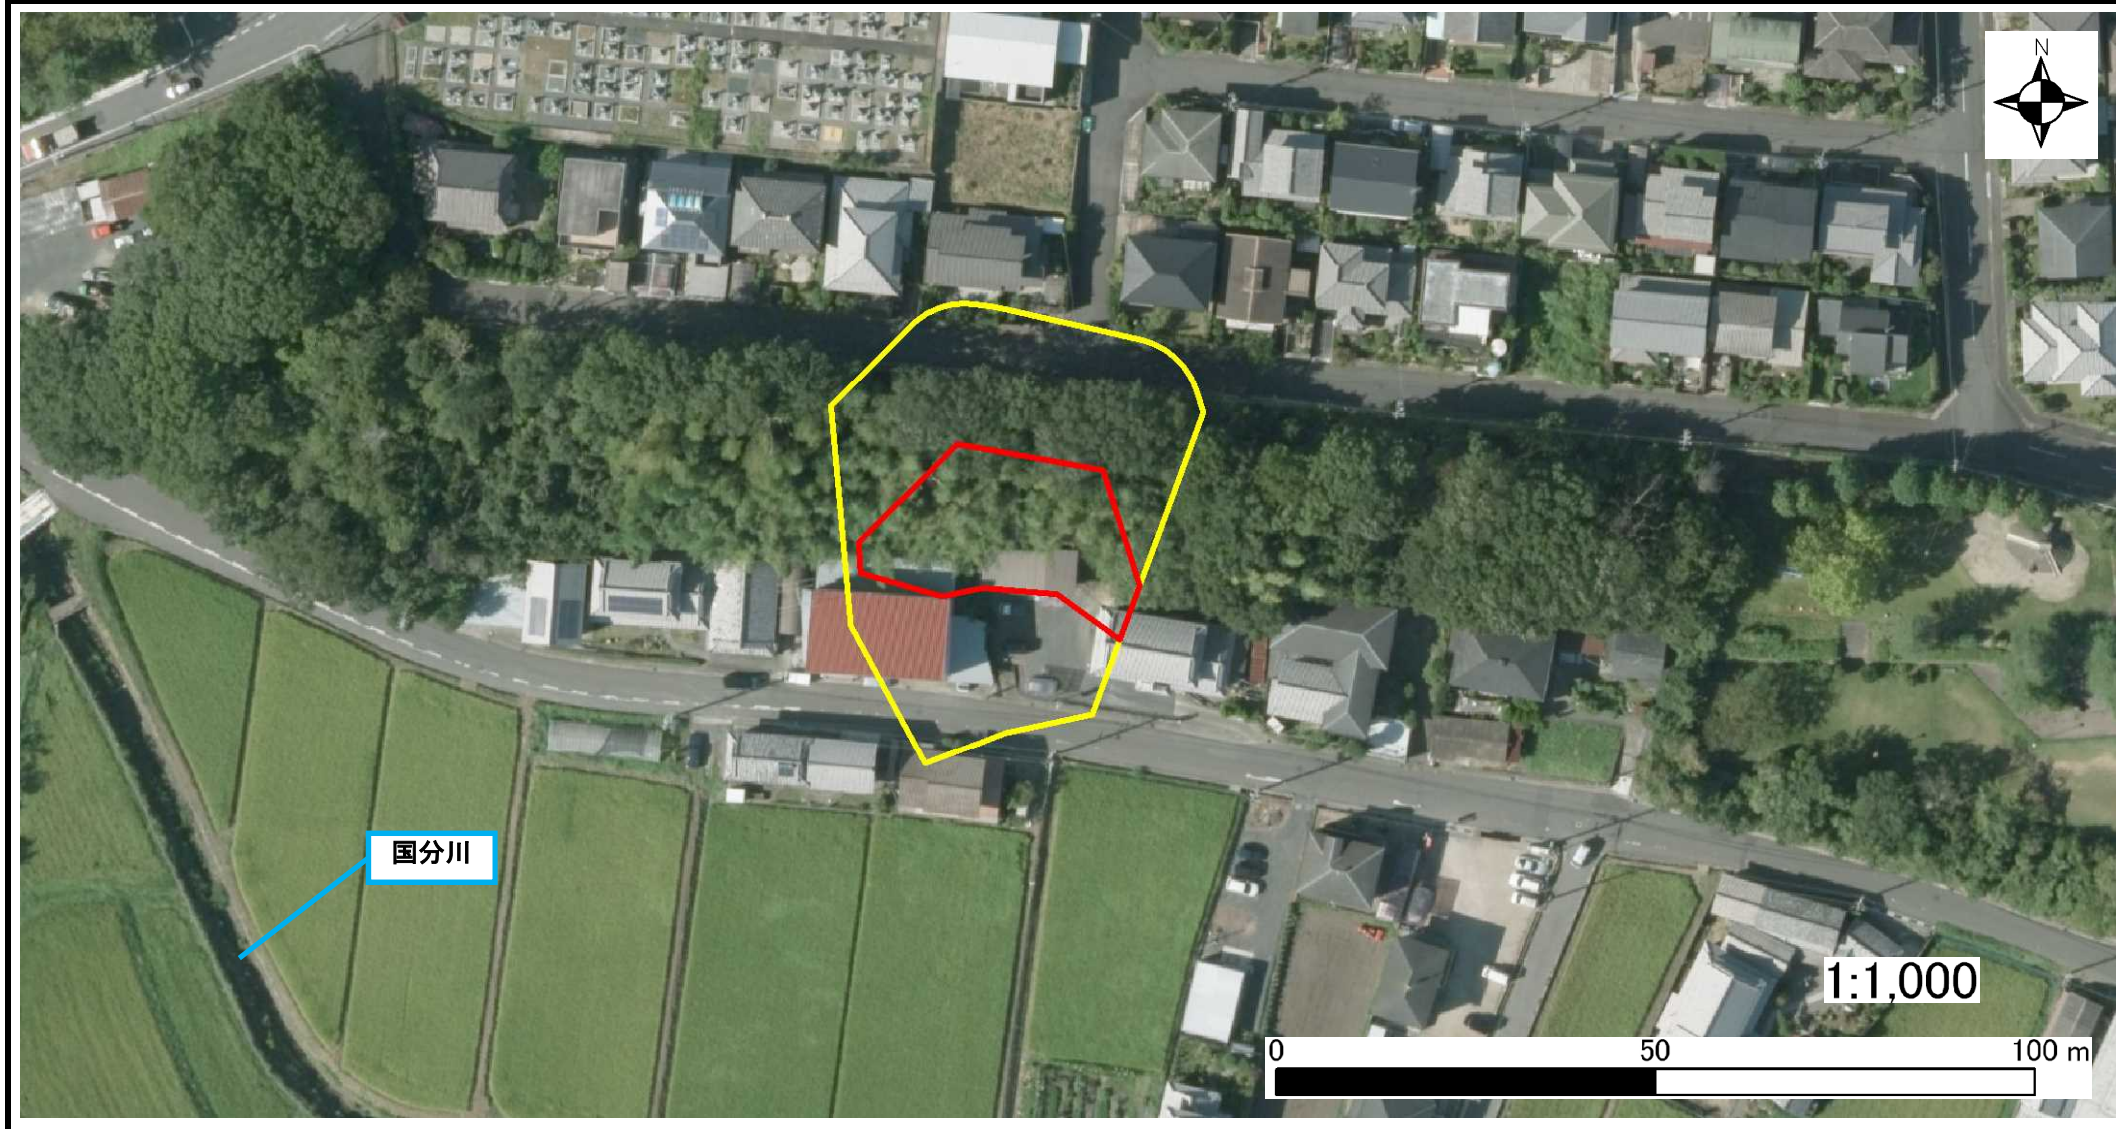
II-1293

滋賀県大津市南郷二丁目・南郷三丁目

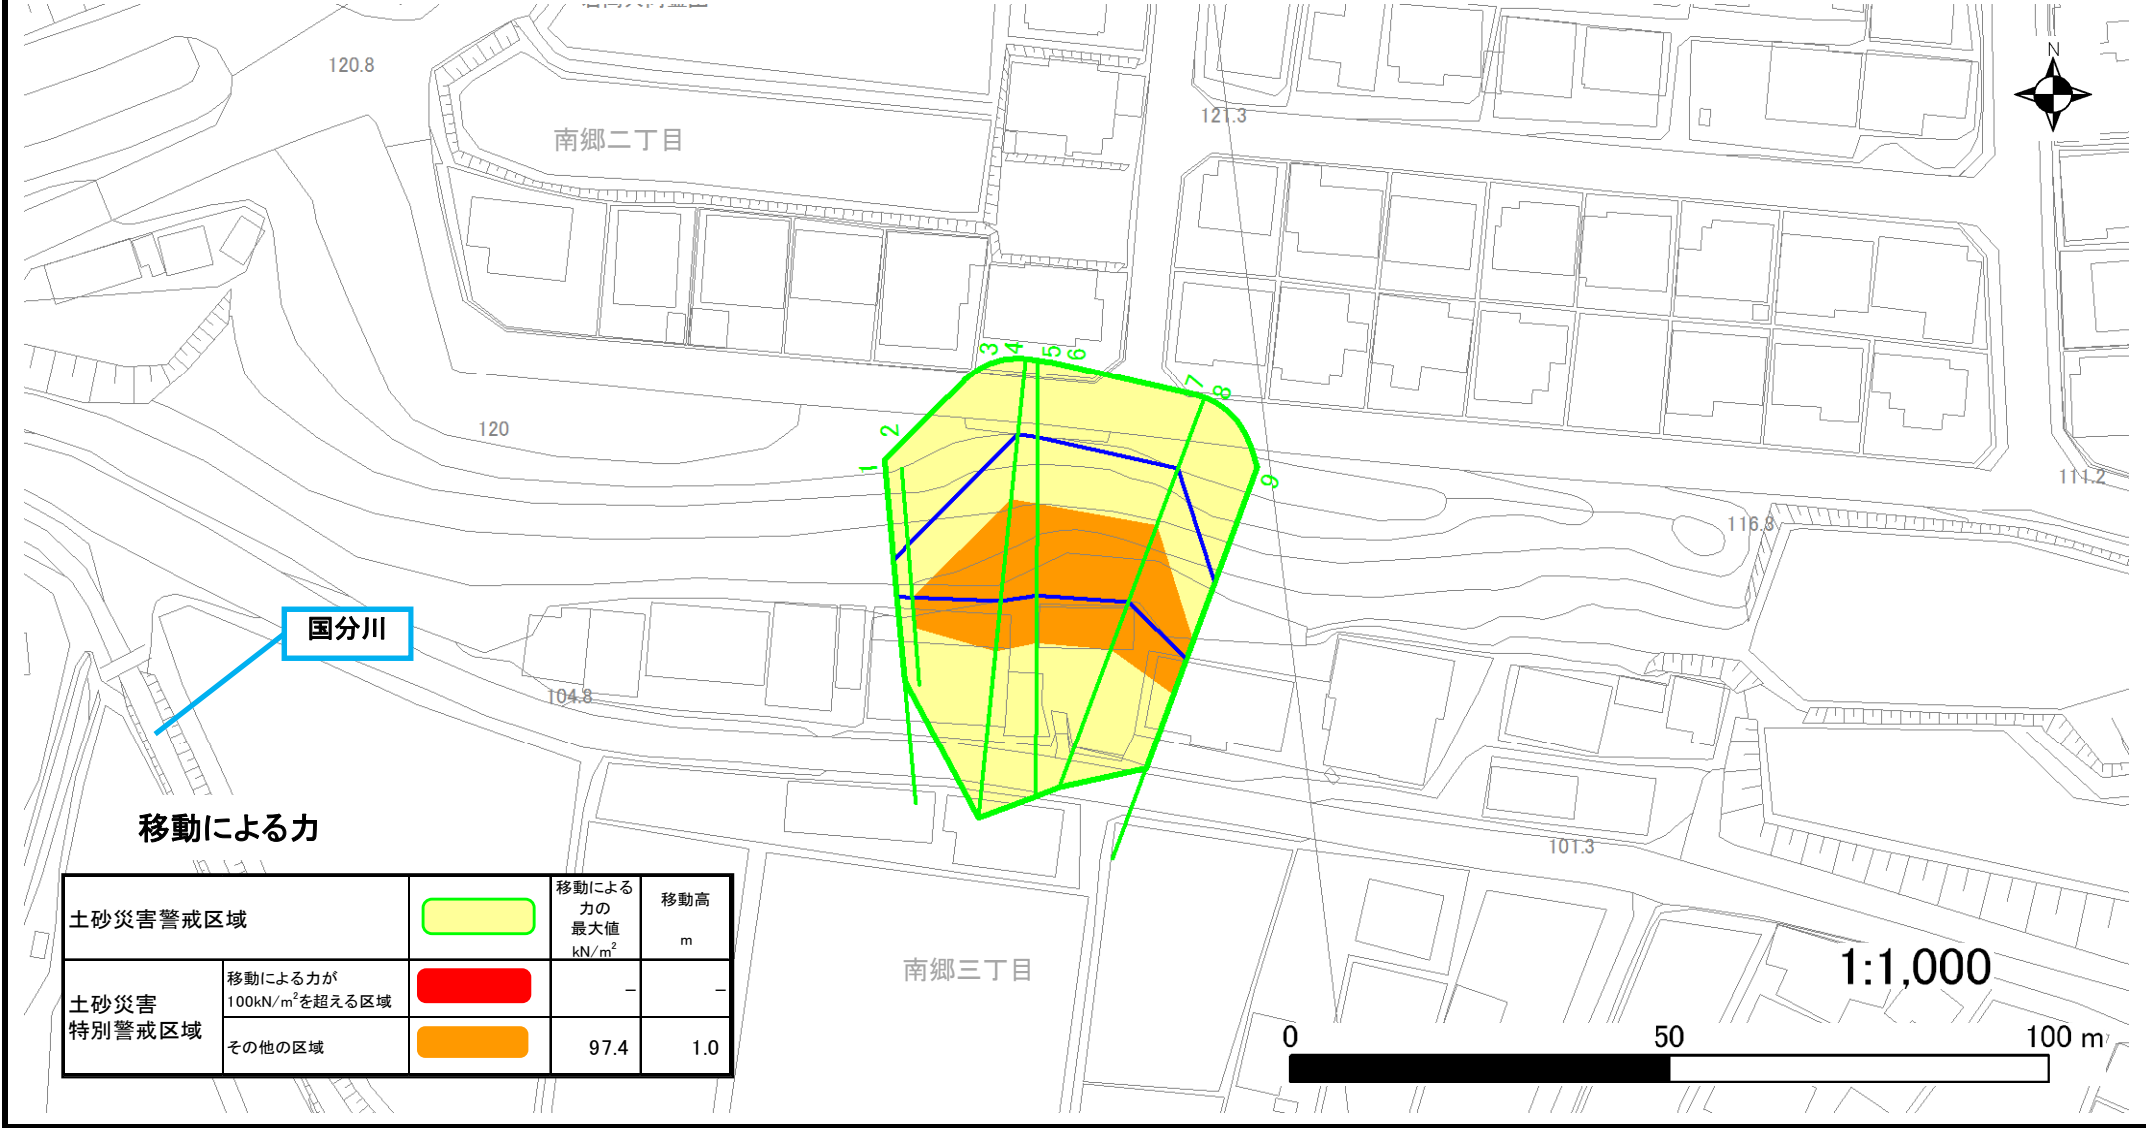
箇所番号	II-1293	箇所名	南郷3	所在地	滋賀県大津市南郷二丁目・南郷三丁目
------	---------	-----	-----	-----	-------------------
