土砂災害警戒区域・土砂災害特別警戒区域 区域図

自然現象の種類	急傾斜地の崩壊
区域番号	I-1131
区域の名称	坊村7
区域の所在地	滋賀県大津市葛川坊村町

# 土砂災害警戒区域等設定図(オルソ画像)

# 土砂災害警戒区域等設定図

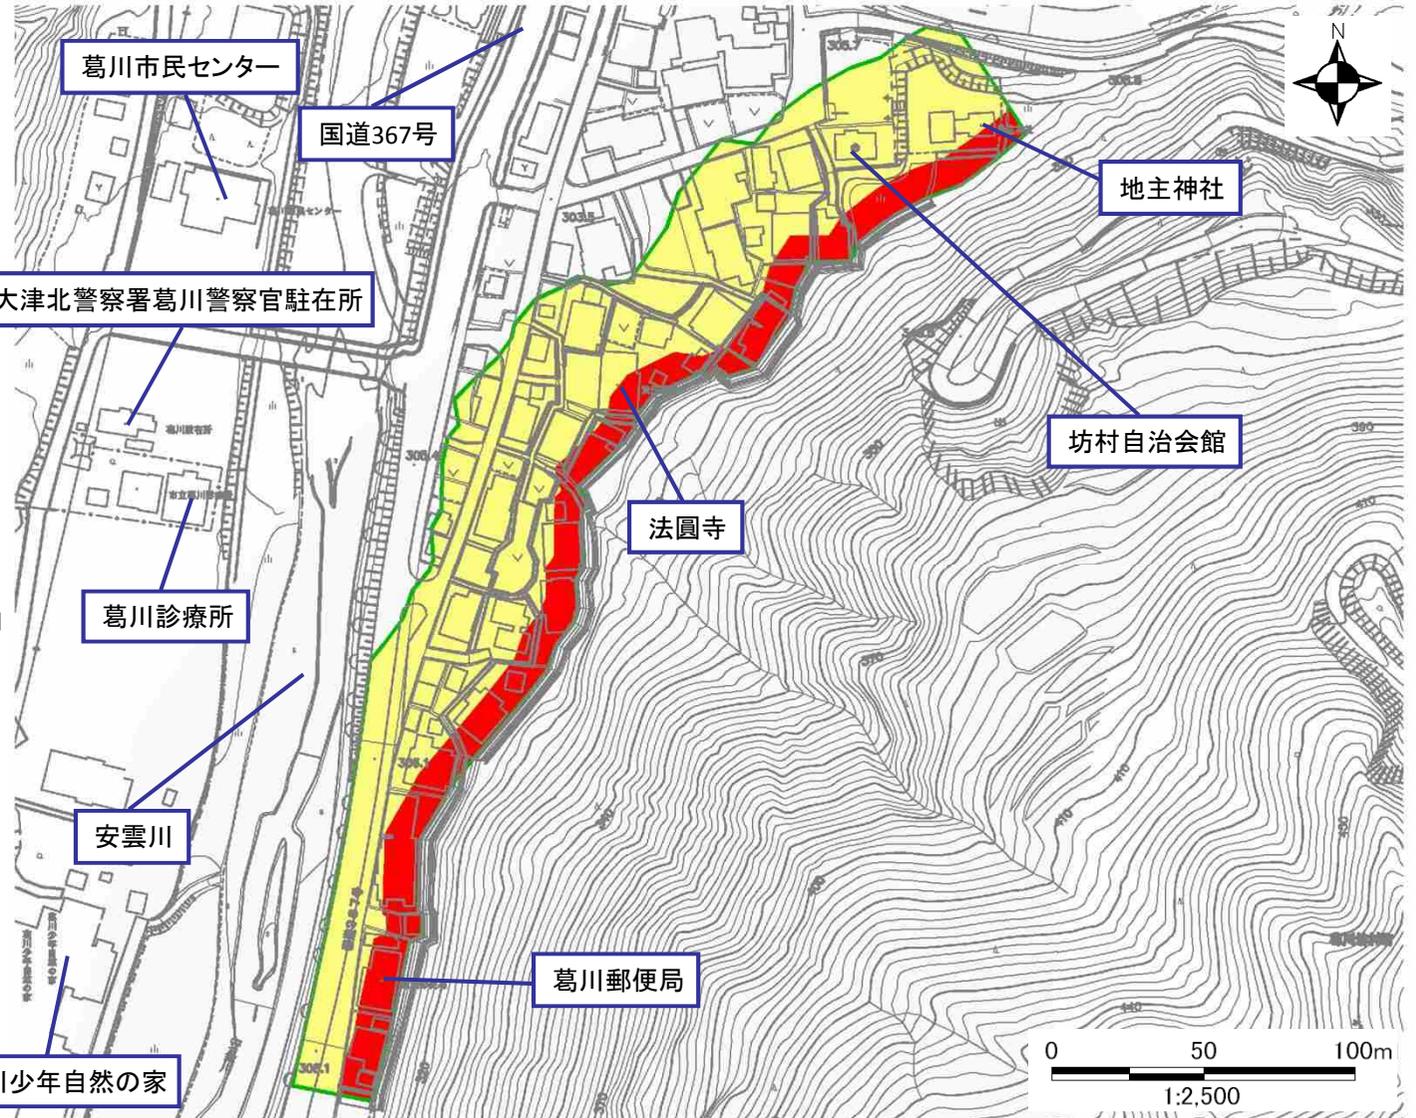
土砂災害警戒区域

土砂災害特別警戒区域

○ この区域図は、空中写真測量による地形図に、実測による区域図を投影したものであり、一部異なって見える場合があります。詳しくは、土木事務所にお尋ねください。

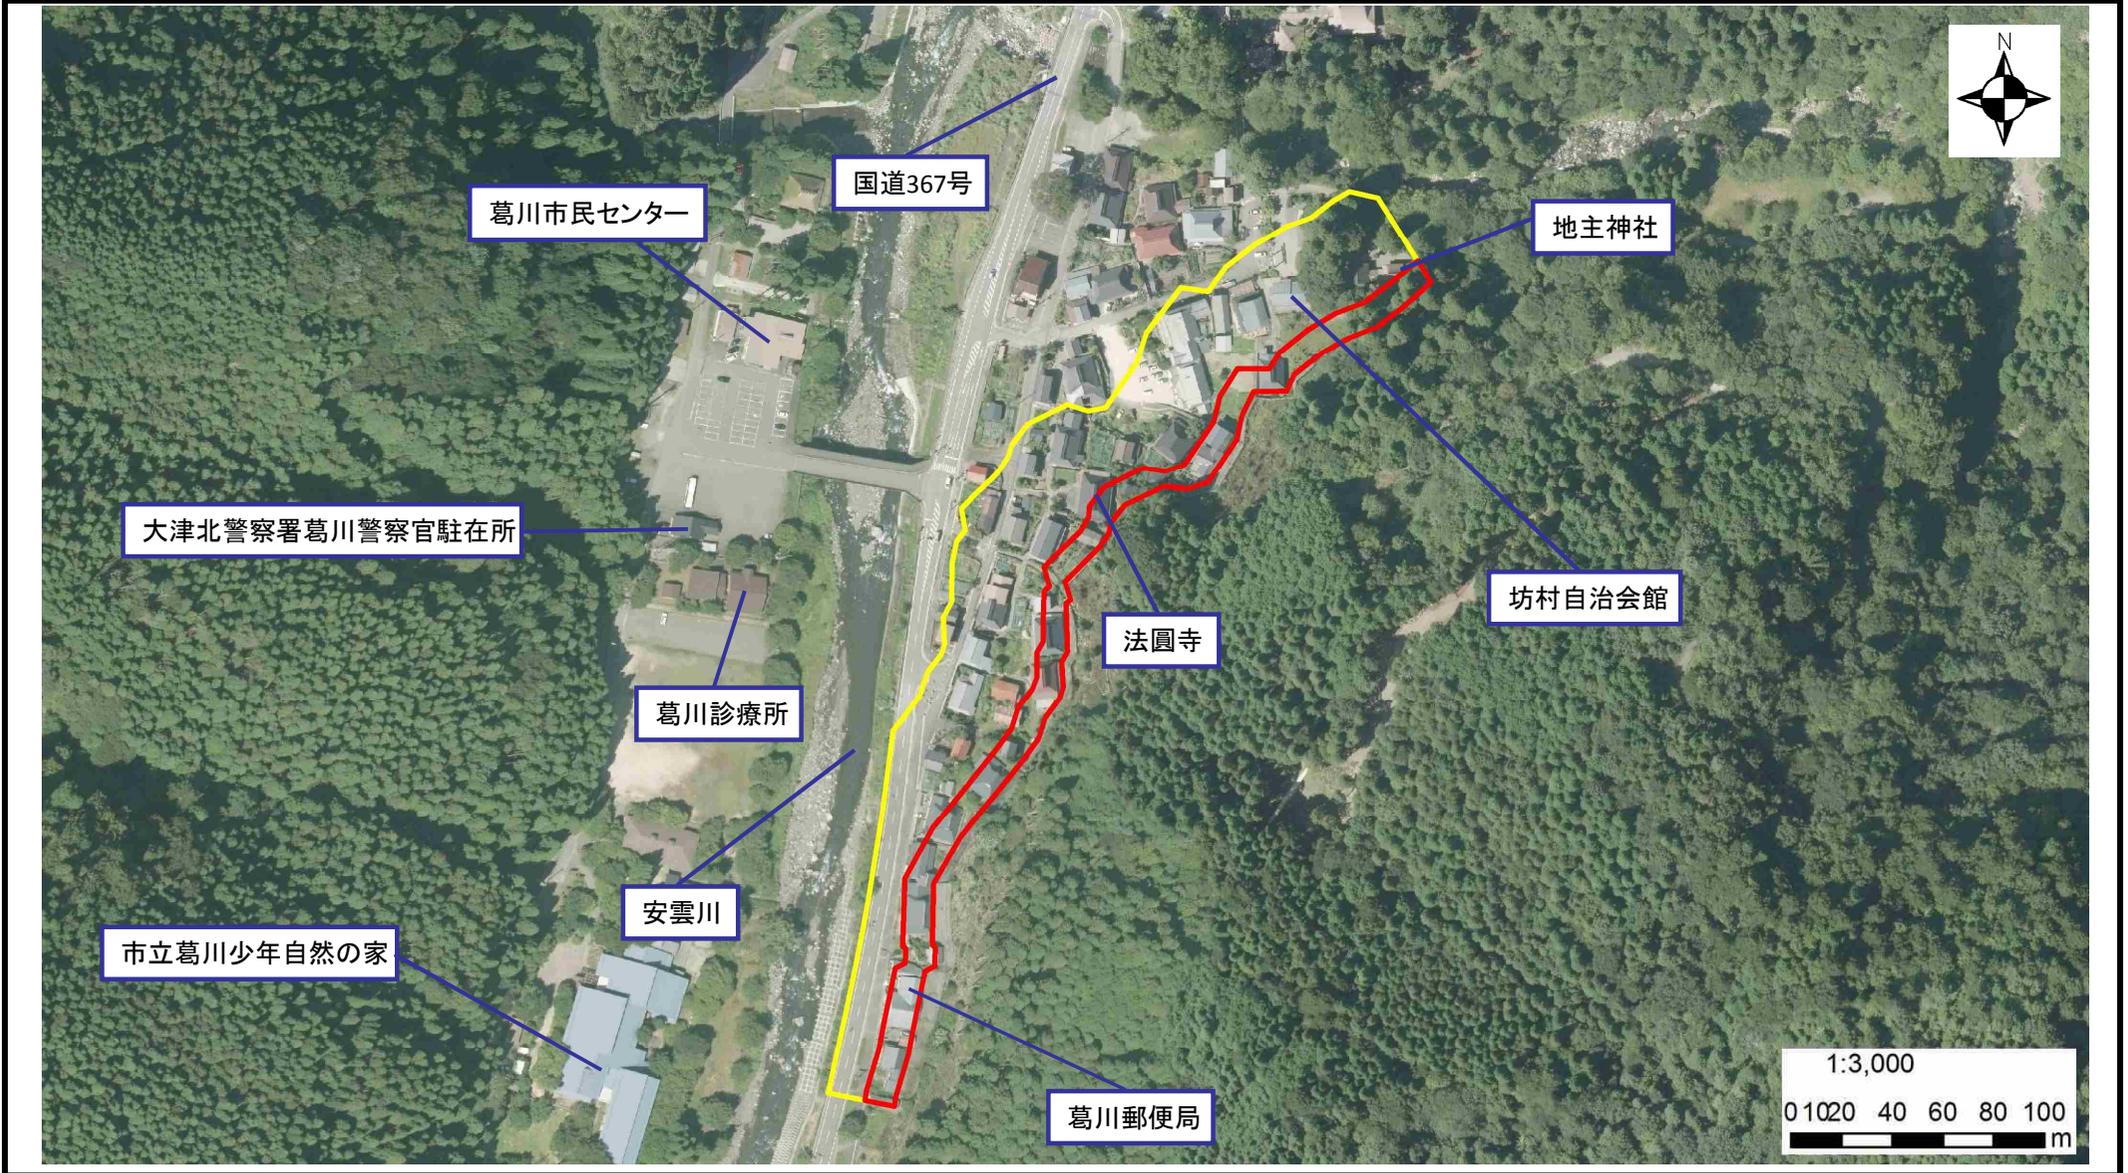
I-1131

坊村\_7

滋賀県大津市葛川坊村町

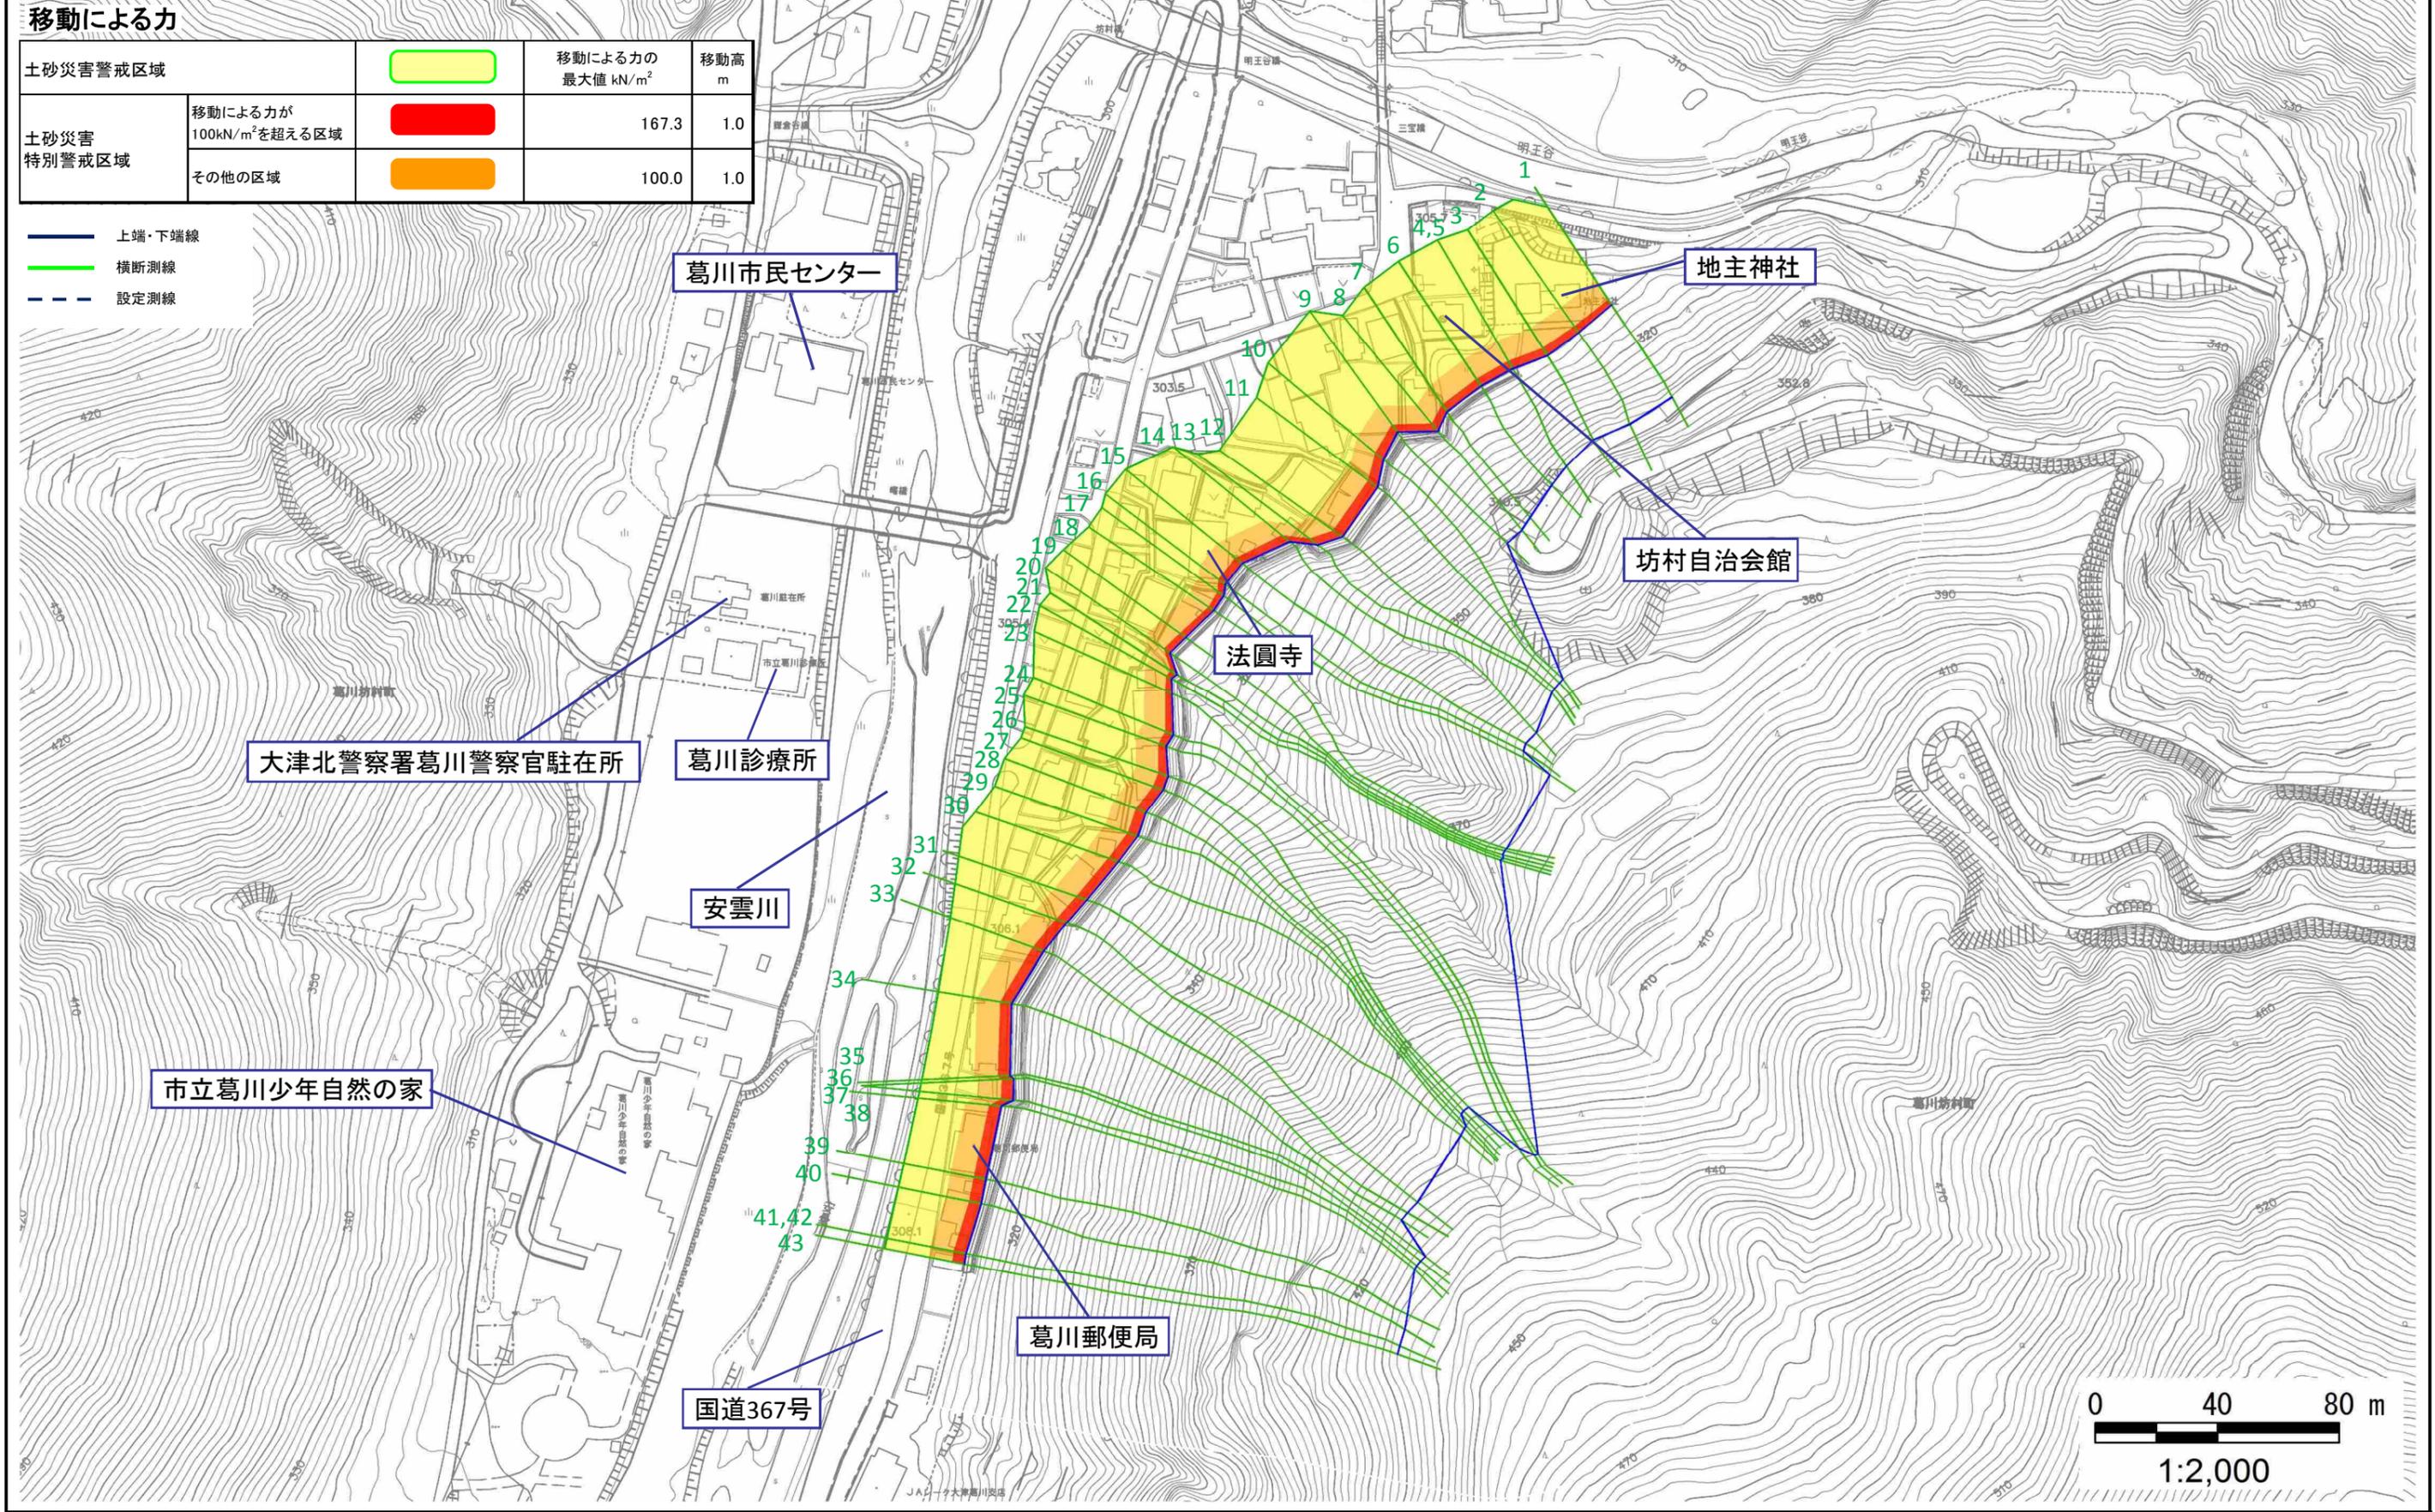
箇所番号 I-1131 箇所名 坊村7 所在地 滋賀県大津市葛川坊村町

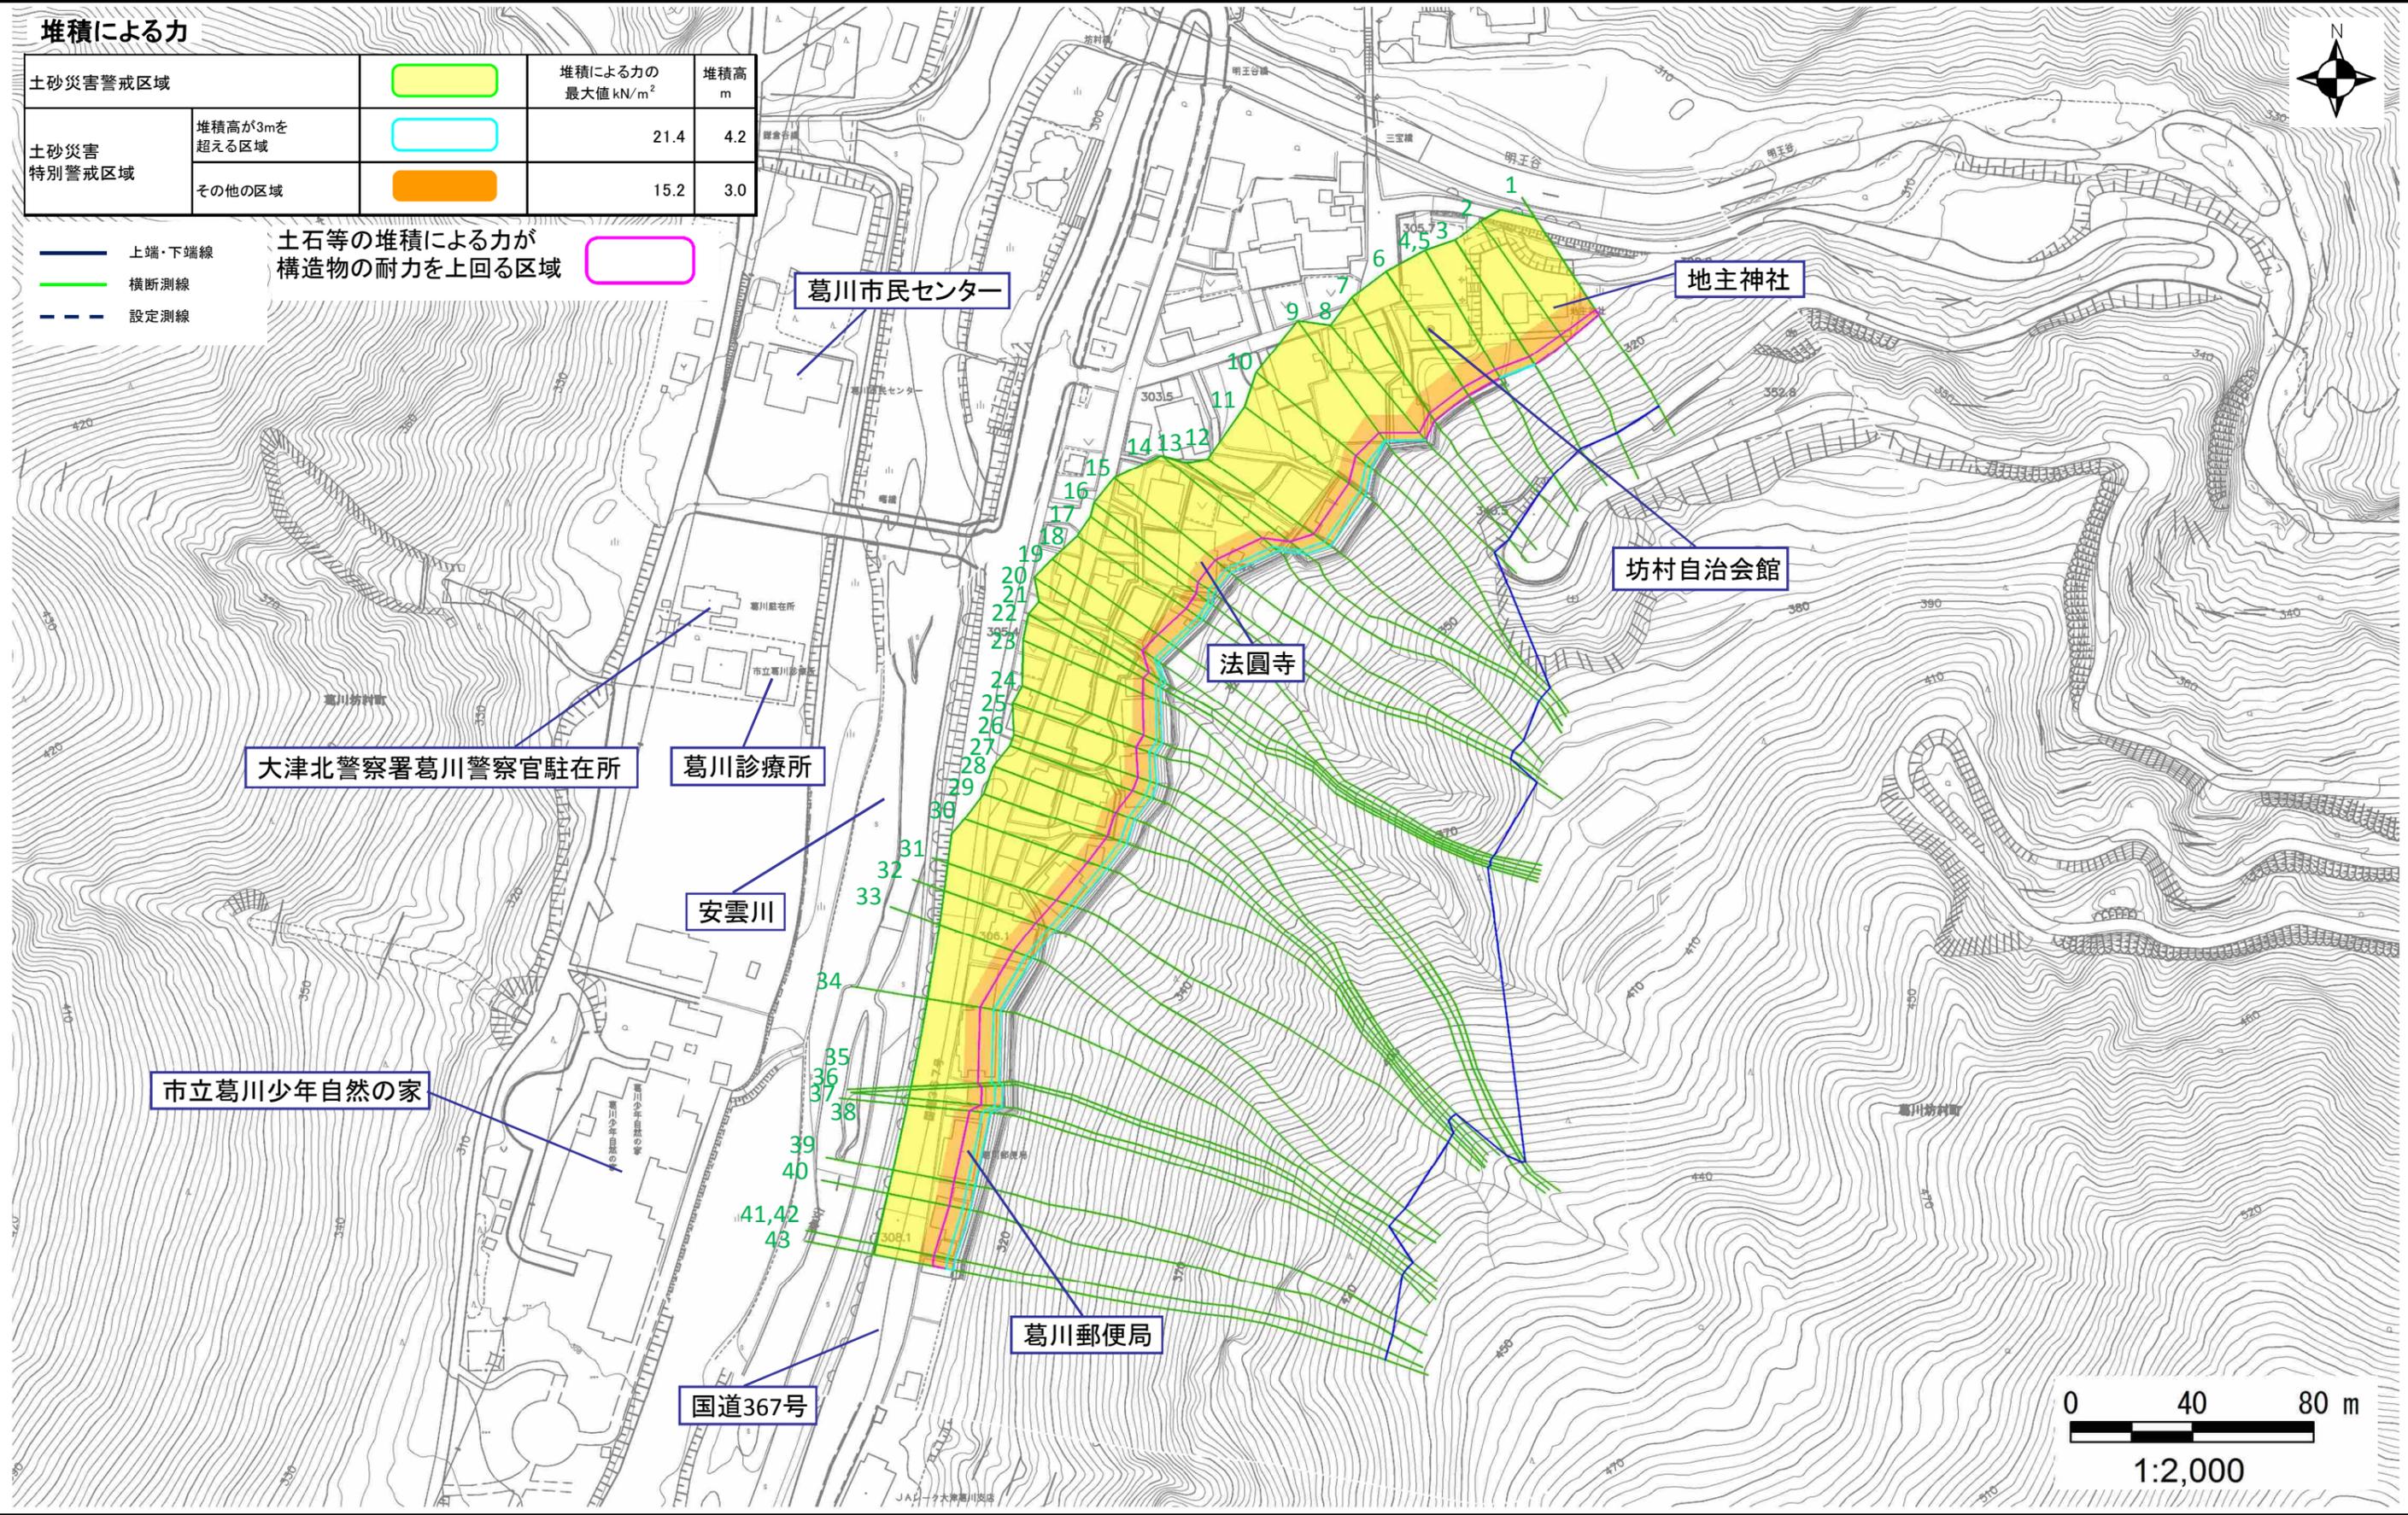
# 土砂災害警戒区域等設定図

堆積による力			
土砂災害警戒区域		堆積による力の最大値 kN/m <sup>2</sup>	堆積高 m
土砂災害特別警戒区域	堆積高が3mを超える区域	21.4	4.2
	その他の区域	15.2	3.0

- 上端・下端線
- 横断測線
- - - 設定測線

土石等の堆積による力が構造物の耐力を上回る区域
