土砂災害警戒区域・土砂災害特別警戒区域 区域図

自然現象の種類	急傾斜地の崩壊
区域番号	II-1407
区域の名称	衣川7
区域の所在地	滋賀県大津市衣川三丁目・仰木七丁目

# 土砂災害警戒区域等設定図(オルソ画像)

# 土砂災害警戒区域等設定図

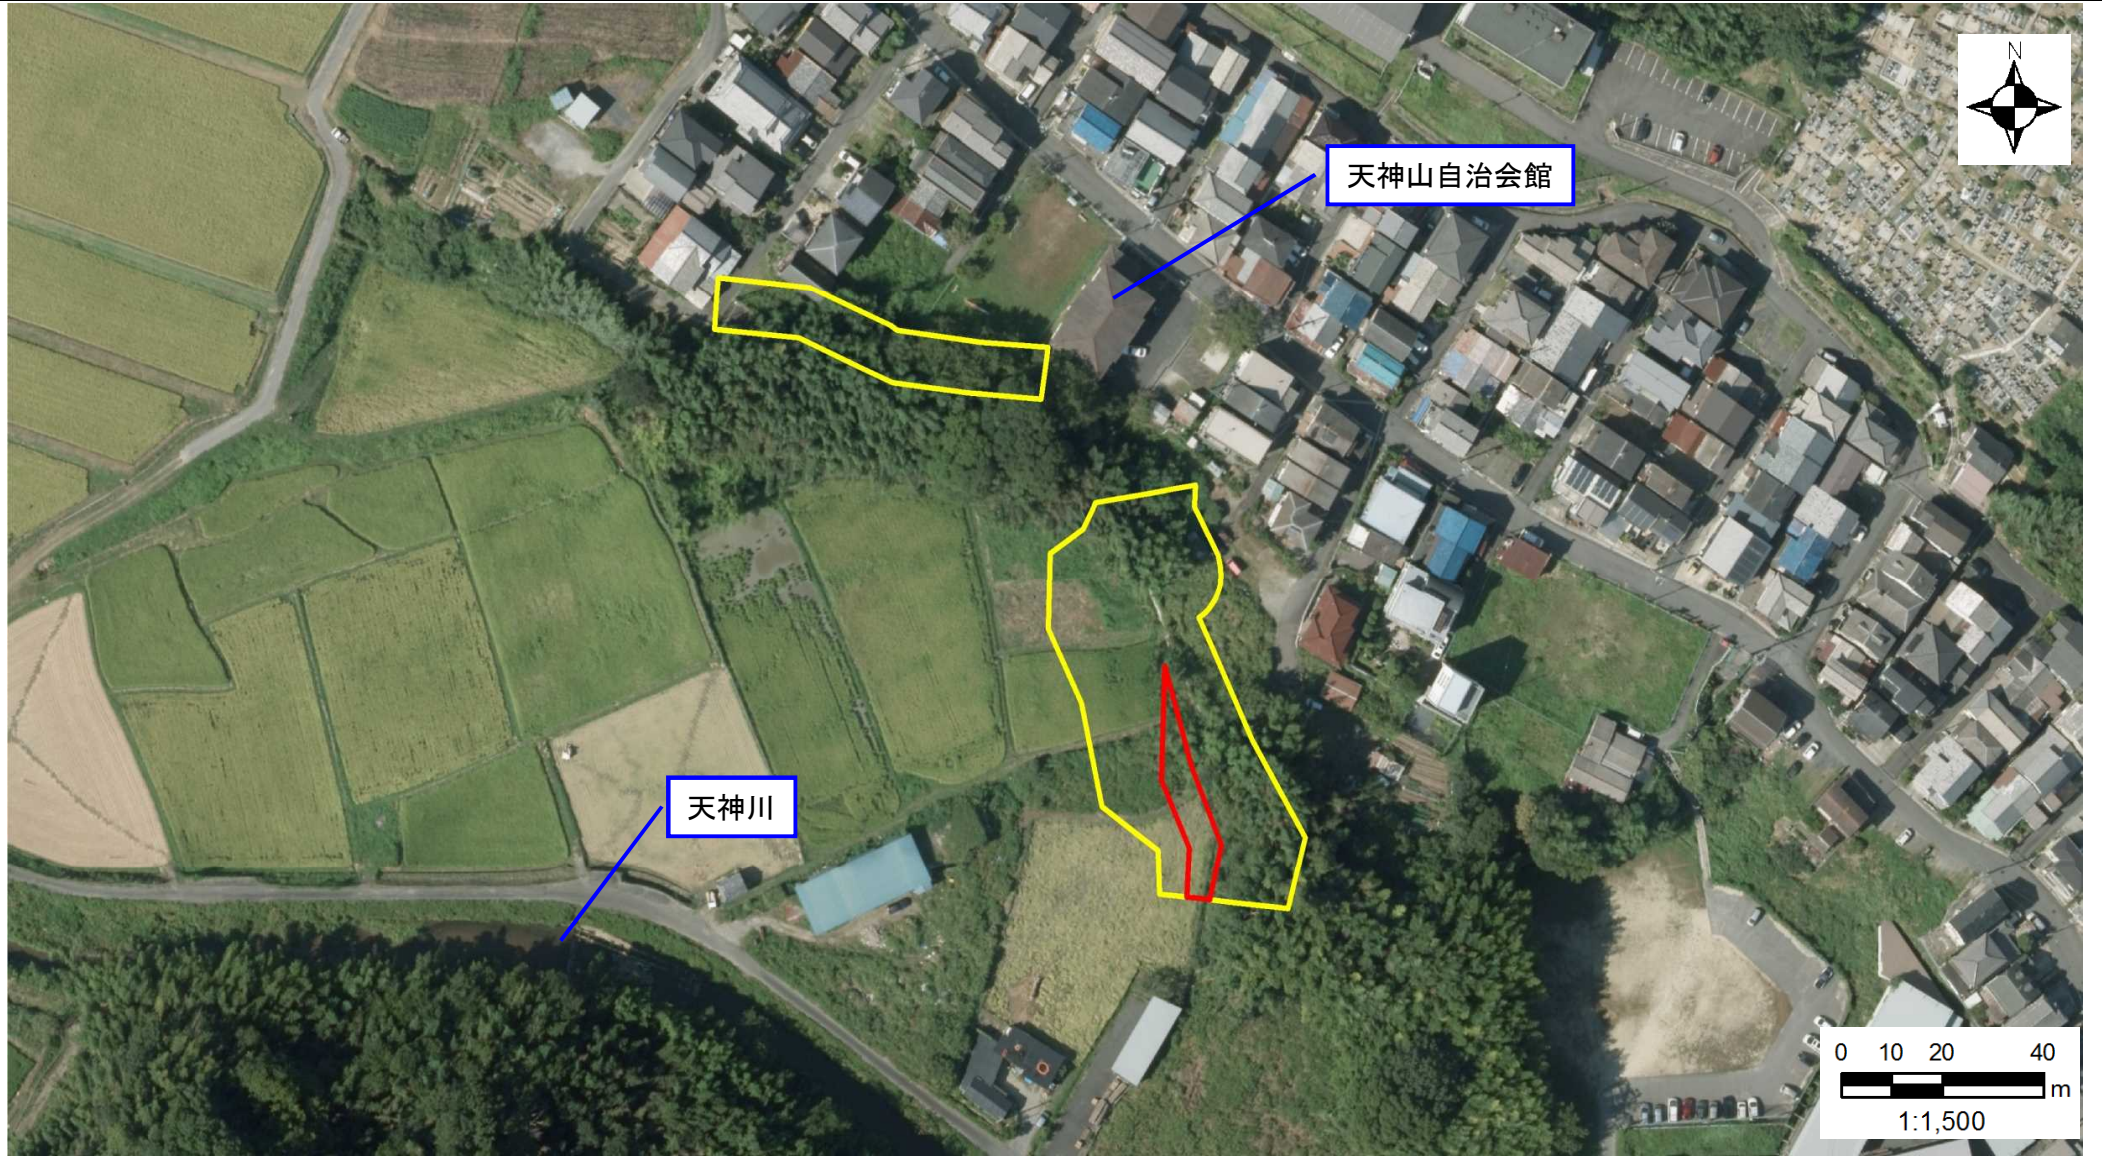
II-1407

衣川\_7

滋賀県大津市衣川三丁目・仰木七丁目

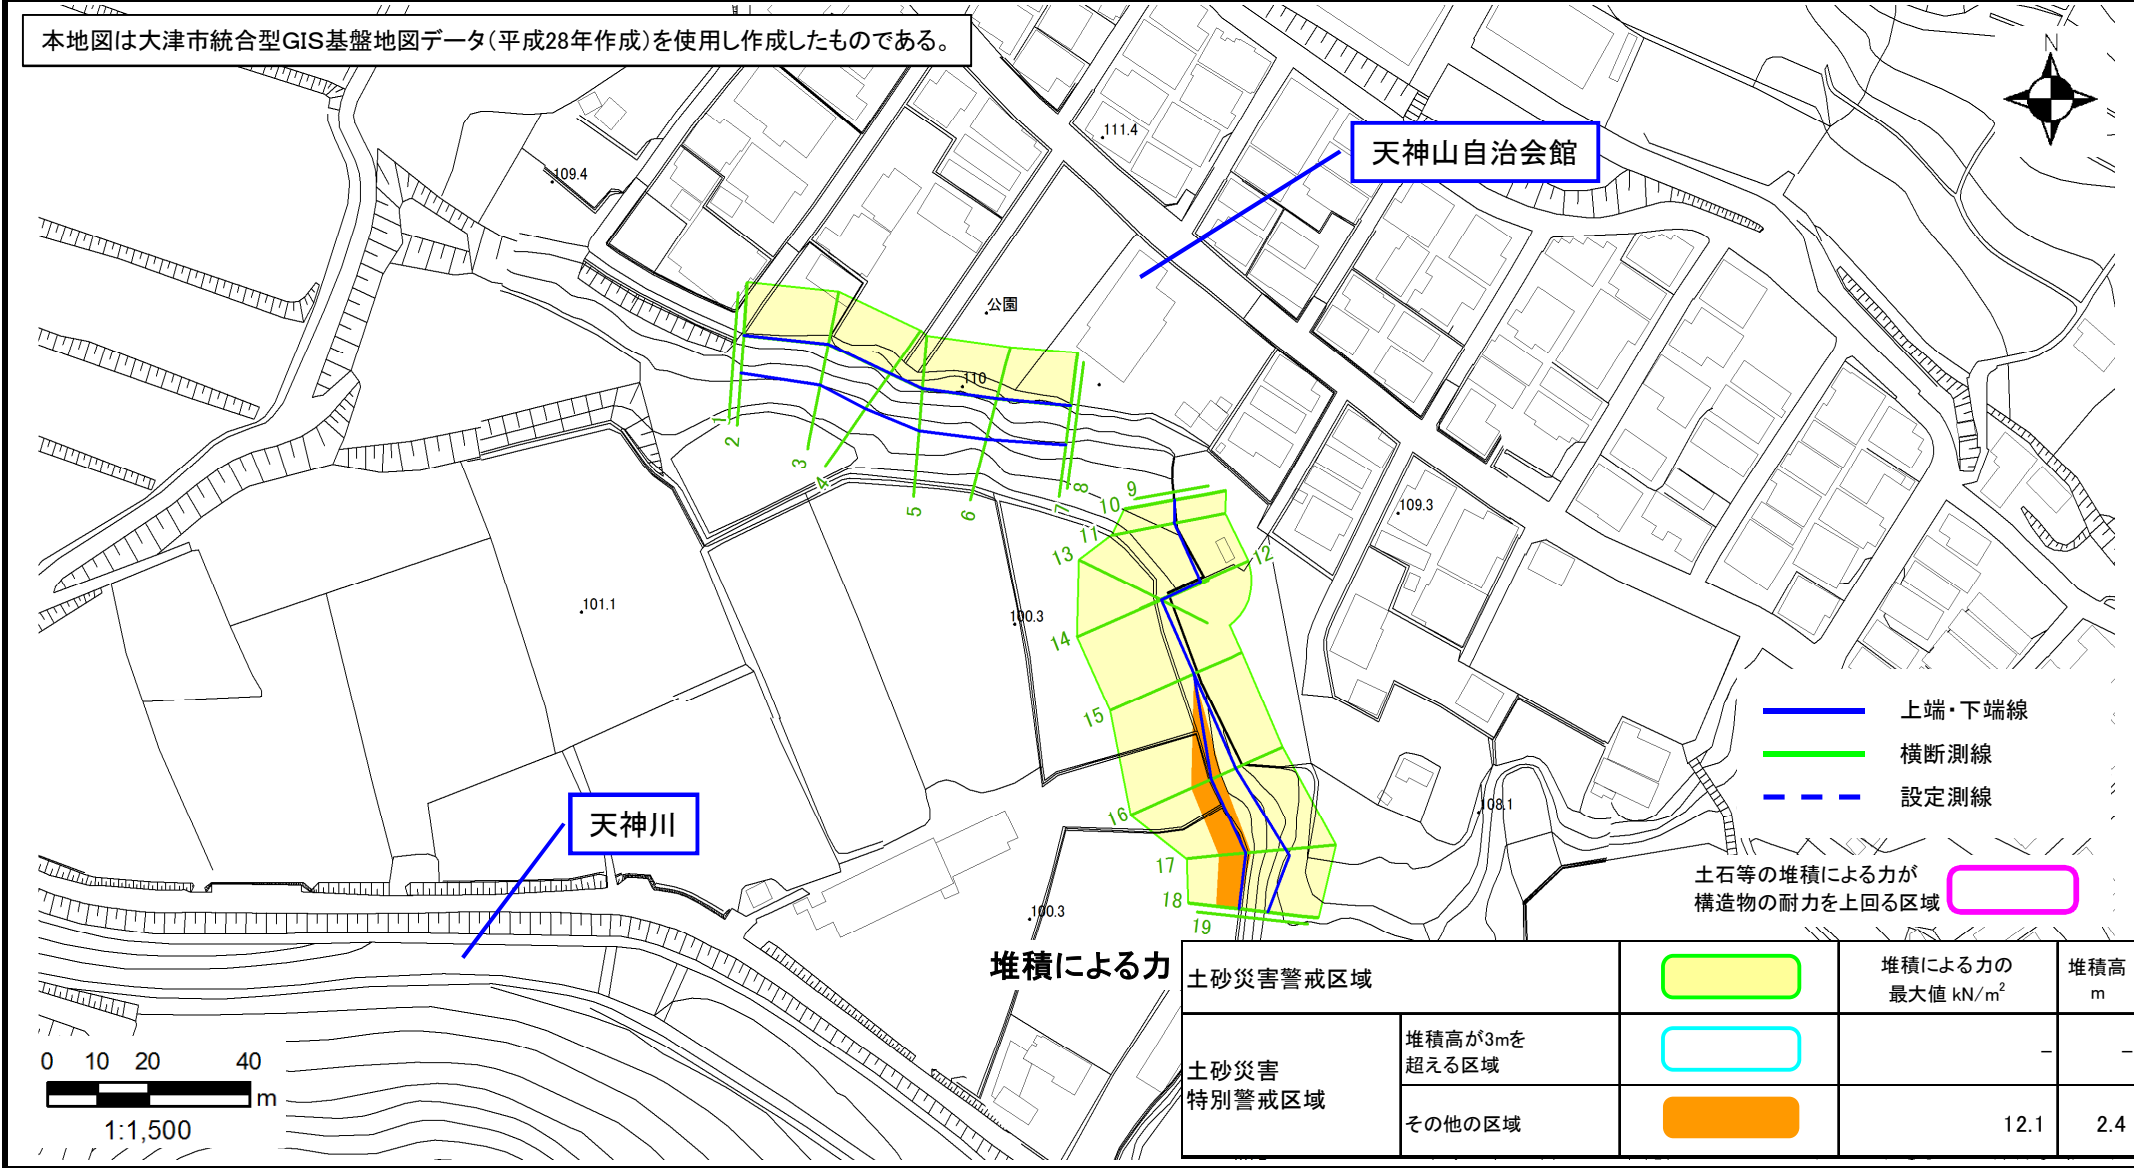
# 土砂災害警戒区域等設定図

箇所番号	II-1407	箇所名	衣川7	所在地	滋賀県大津市衣川三丁目・仰木七丁目
------	---------	-----	-----	-----	-------------------
