土砂災害特別警戒区域

土砂災害警戒区域

土砂災害警戒区域・土砂災害特別警戒区域 区域図

自然現象の種類	急傾斜地の崩壊
箇所番号	I-3331
箇所名	三雲(11)
所在地	滋賀県湖南市三雲

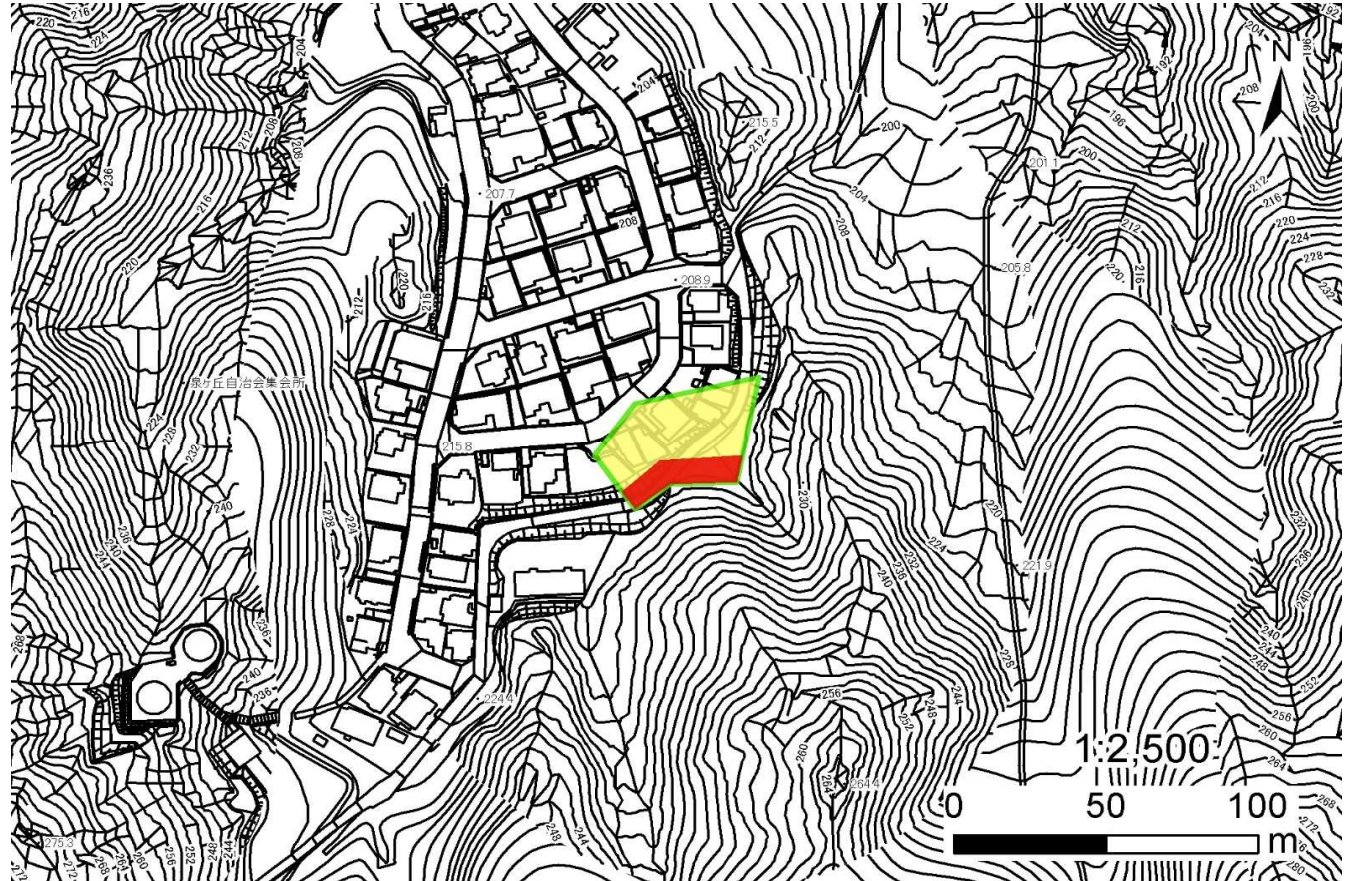
土砂災害警戒区域	
土砂災害特別警戒区域

○ この区域図は、空中写真測量による地形図に、実測による区域図を投影したものであり、一部異なって見える場合があります。詳しくは、土木事務所にお尋ねください。

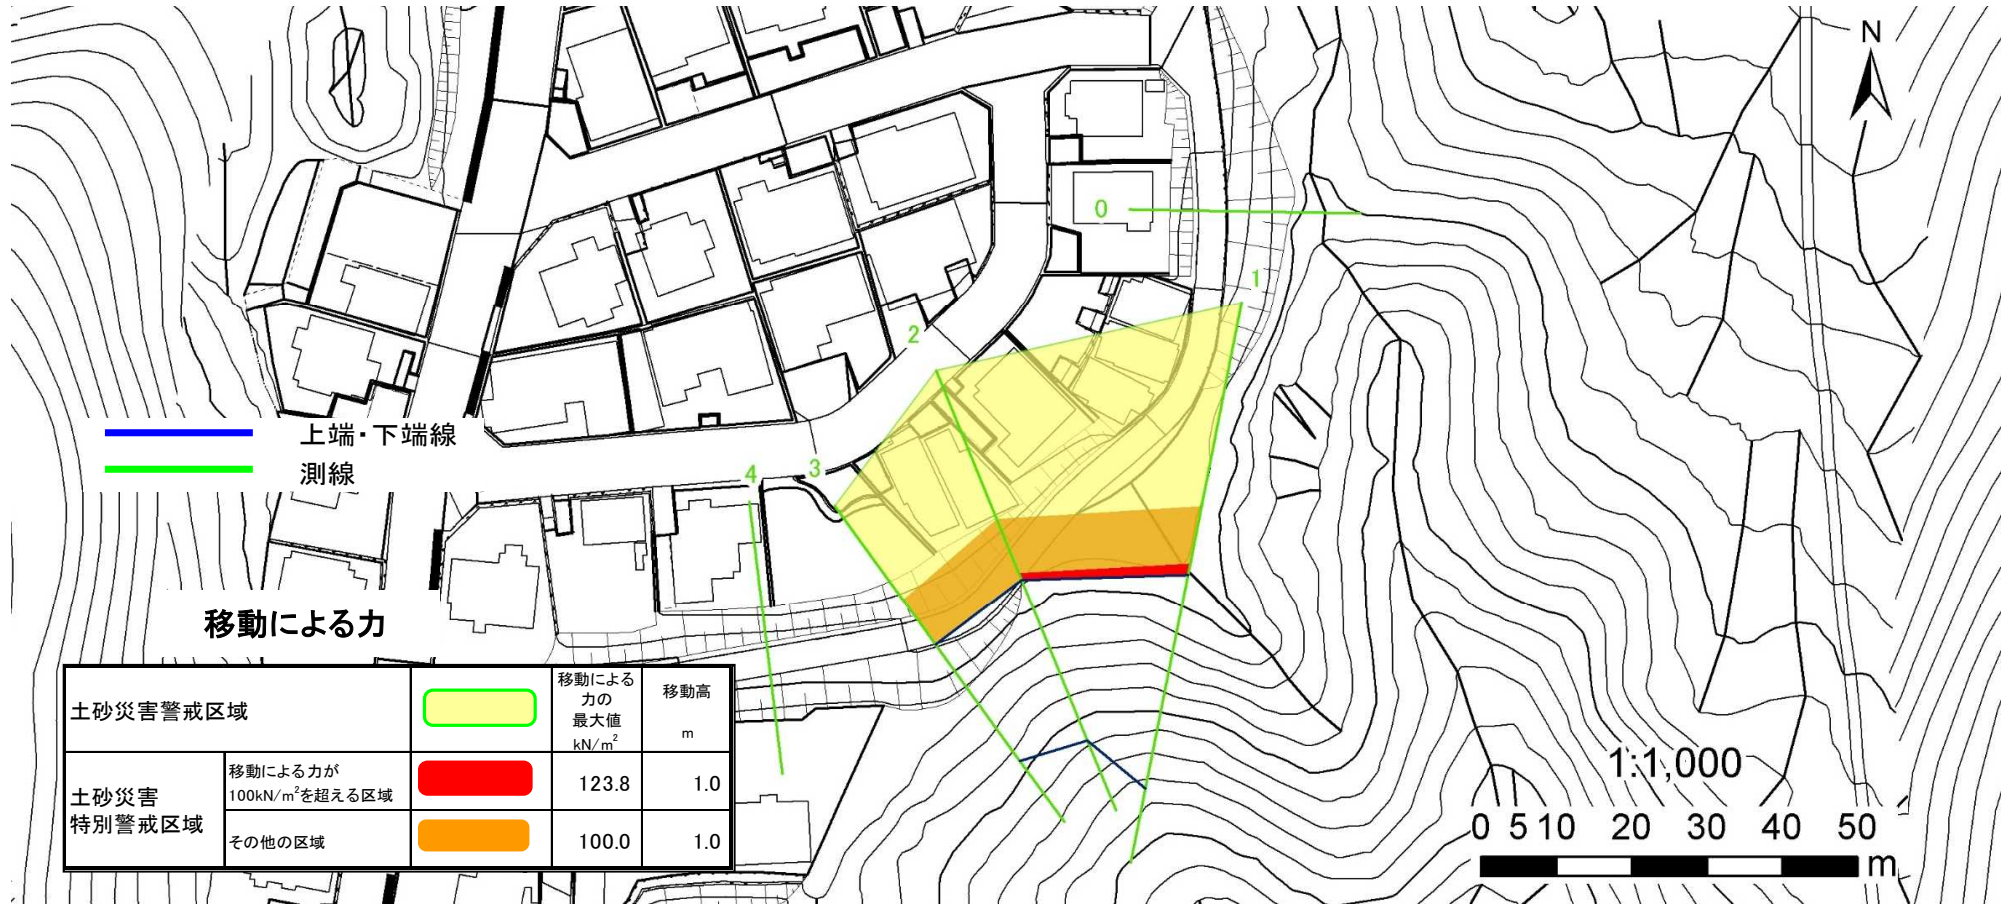
土砂災害警戒区域等設定図

土砂災害警戒区域		移動による力の最大値 kN/m ²	移動高 m
土砂災害特別警戒区域	移動による力が100kN/m ² を超える区域	123.8	1.0
	その他の区域	100.0	1.0
