### 【情報提供】琵琶湖でのアオコの発生について(第7号)

令和2年10月12日(月)9時30分頃、県琵琶湖保全再生課の職員が北山田漁港でアオコの発生を確認しました。県琵琶湖環境科学研究センターでプランクトンを同定・計数したところ、その結果は下記のとおりでしたのでお知らせします。

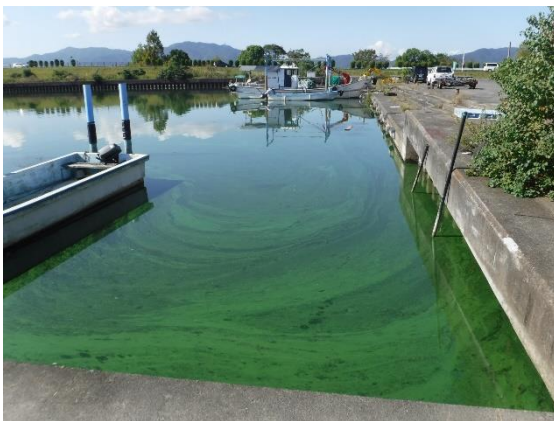
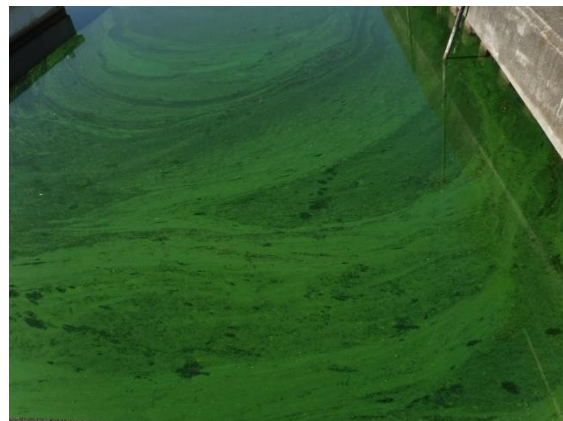
発生場所	確認日時	規模	レベル	水温(℃)	構成プランクトン (群数/mL)
北山田漁港 (草津市北山田町)	10月12日 9時42分	3m×7m	4	24.6	ミクロステイス属 3,700 アハベナ属 59,000 ホシトリア属 1

北山田漁港で確認されたアオコ
