土砂災害警戒区域

告示年月日	令和 2 年 10 月 30 日
告示番号	滋賀県告示第 419 号

土砂災害警戒区域・土砂災害特別警戒区域 区域図

自然現象の種類	急傾斜地の崩壊
区域番号	Ⅲ-4325
区域の名称	杉(1)
区域の所在地	滋賀県蒲生郡日野町大字杉

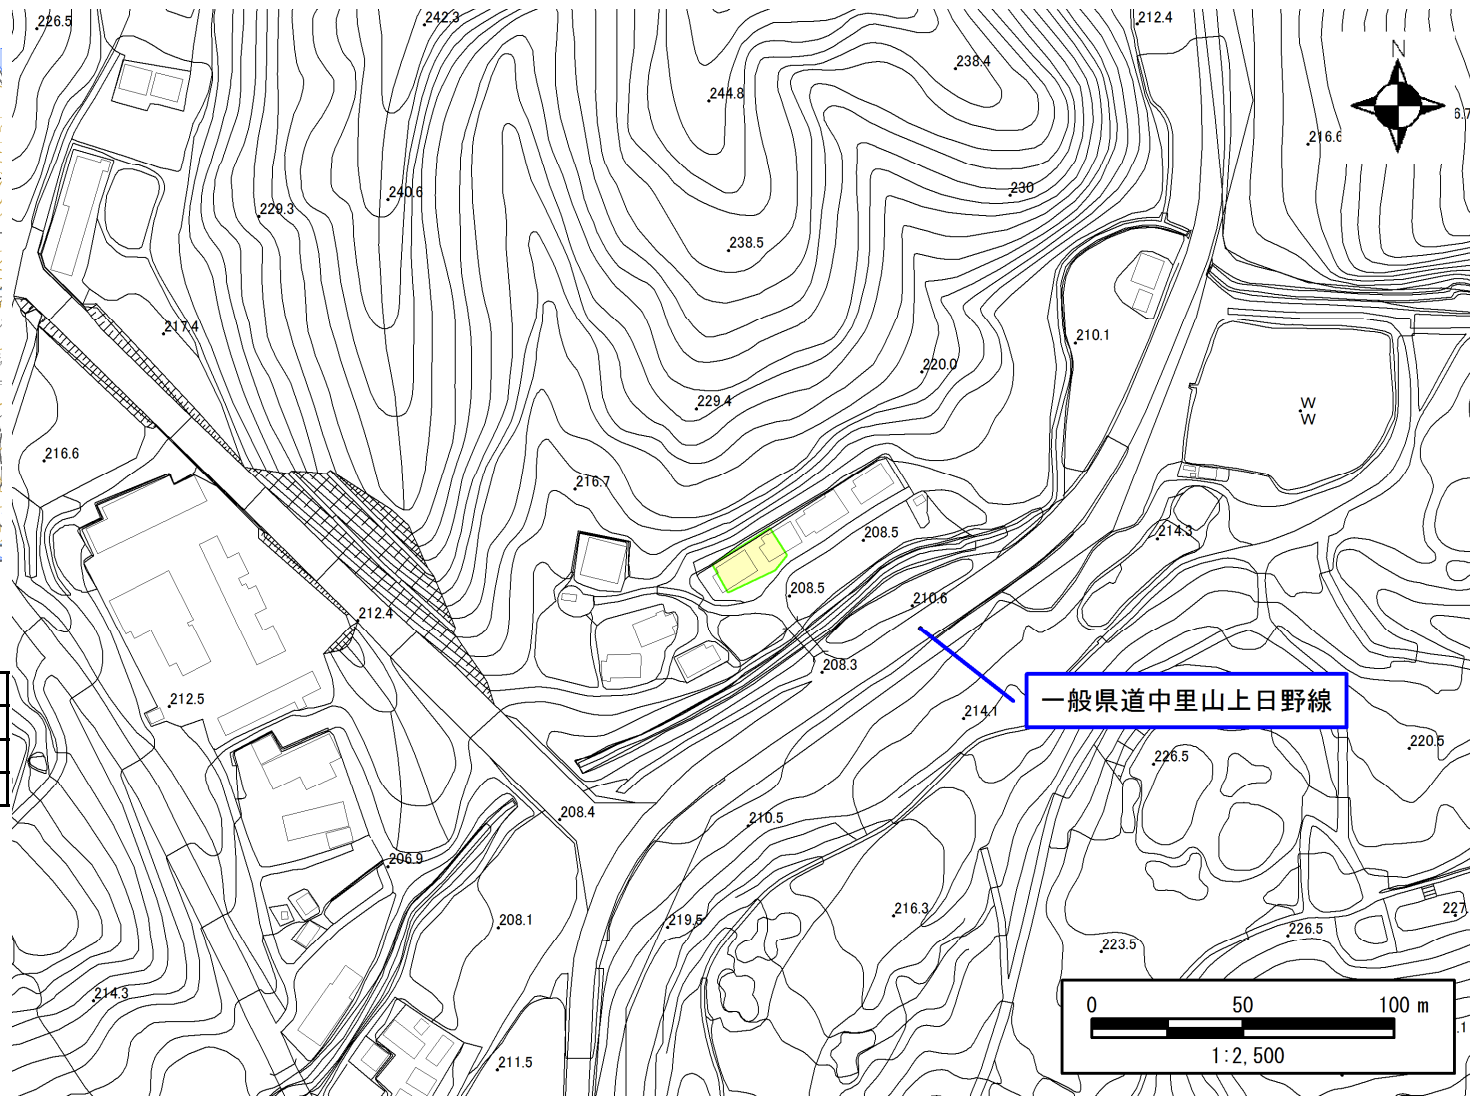
土砂災害警戒区域	
土砂災害特別警戒区域

○ この区域図は、空中写真測量による地形図に、実測による区域図を投影したものであり、一部異なって見える場合があります。
 詳しくは、土木事務所にお尋ねください。

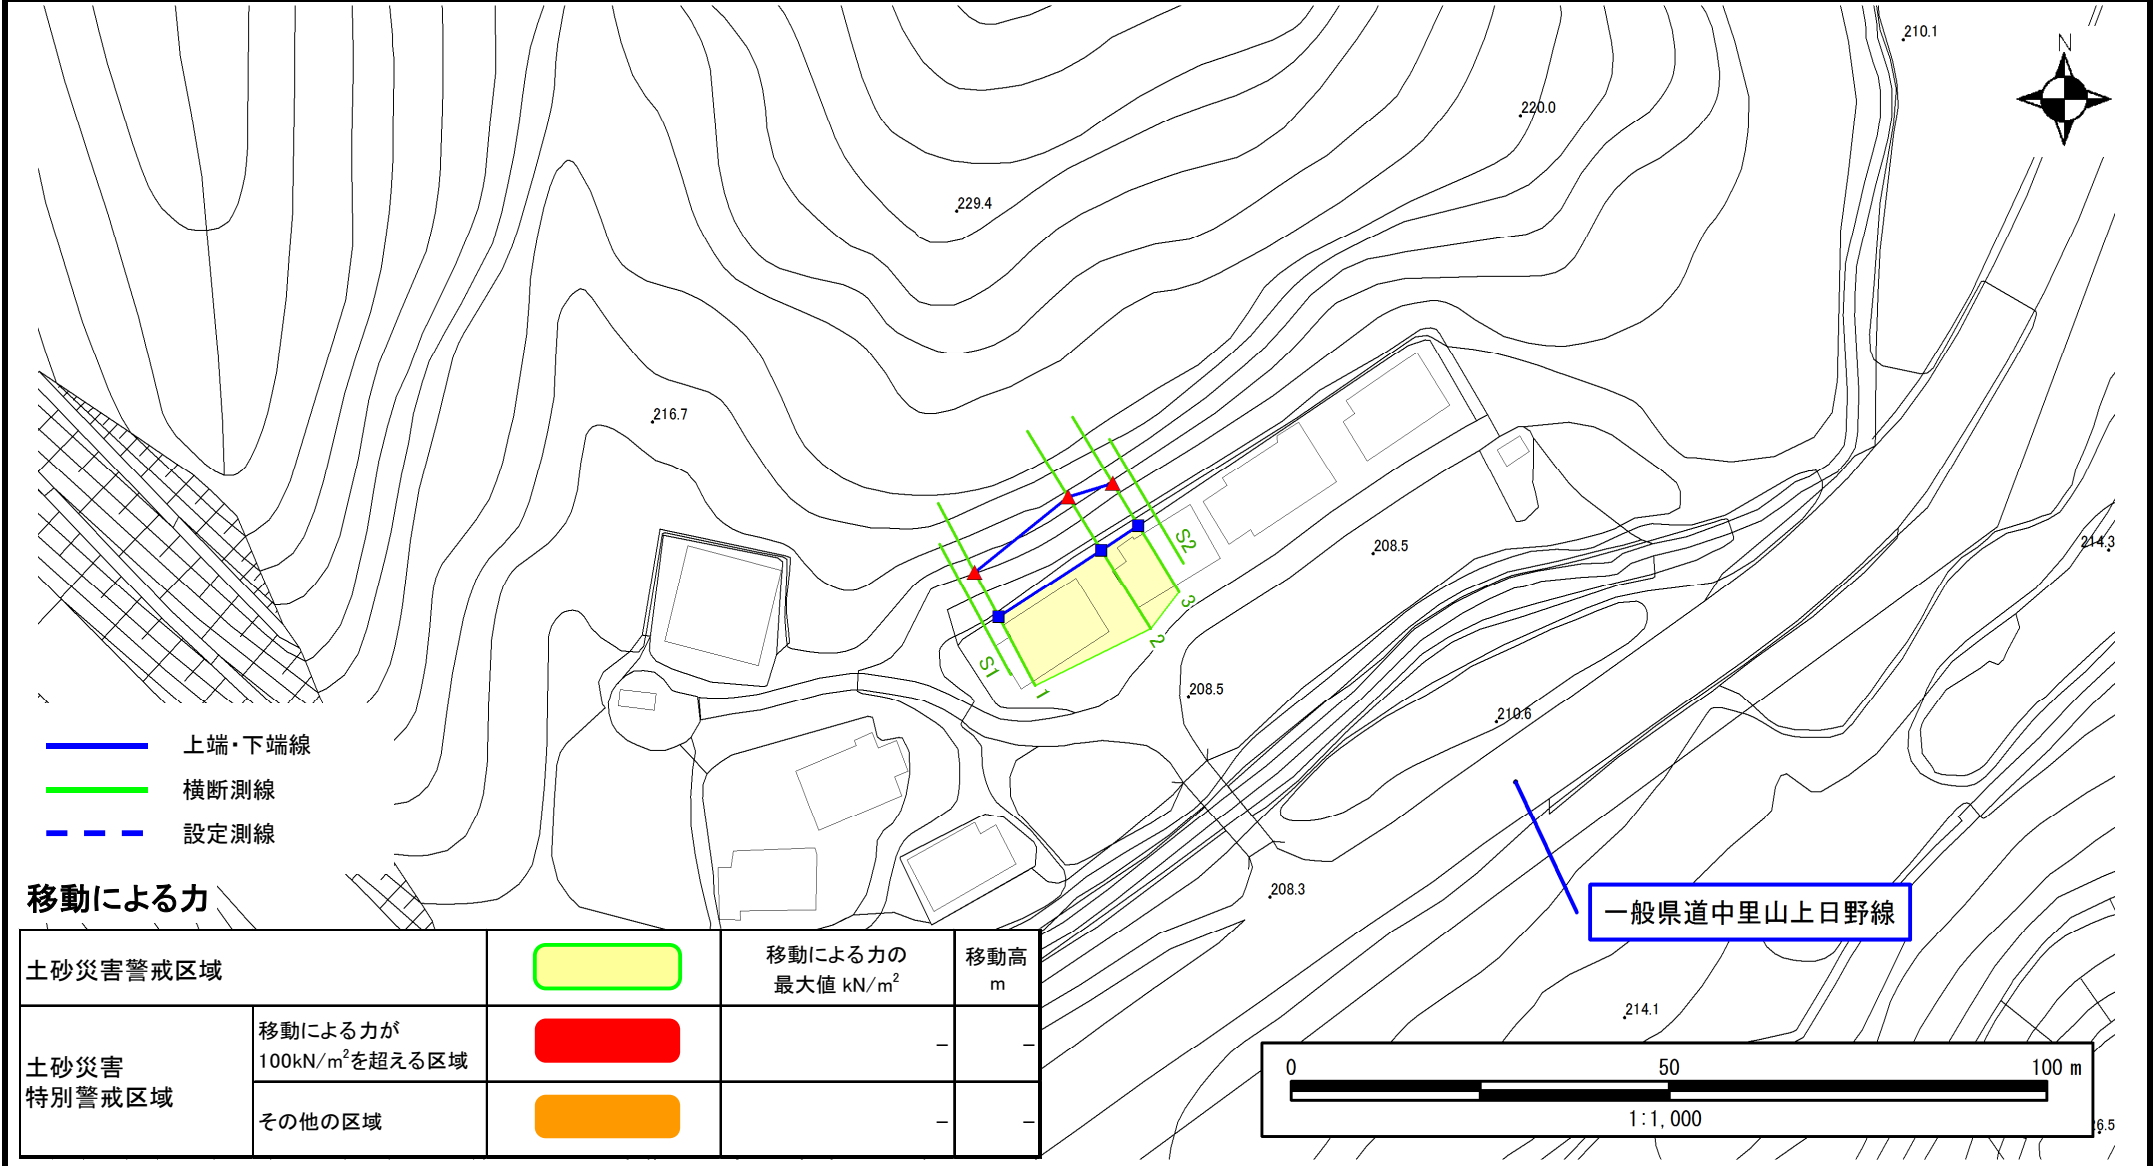
土砂災害警戒区域等設定図

- 上端・下端線
- 横断測線
- - - 設定測線

移動による力

土砂災害警戒区域		移動による力の 最大値 kN/m^2	移動高 m
土砂災害 特別警戒区域	移動による力が 100kN/m^2 を超える区域		-
	その他の区域		-

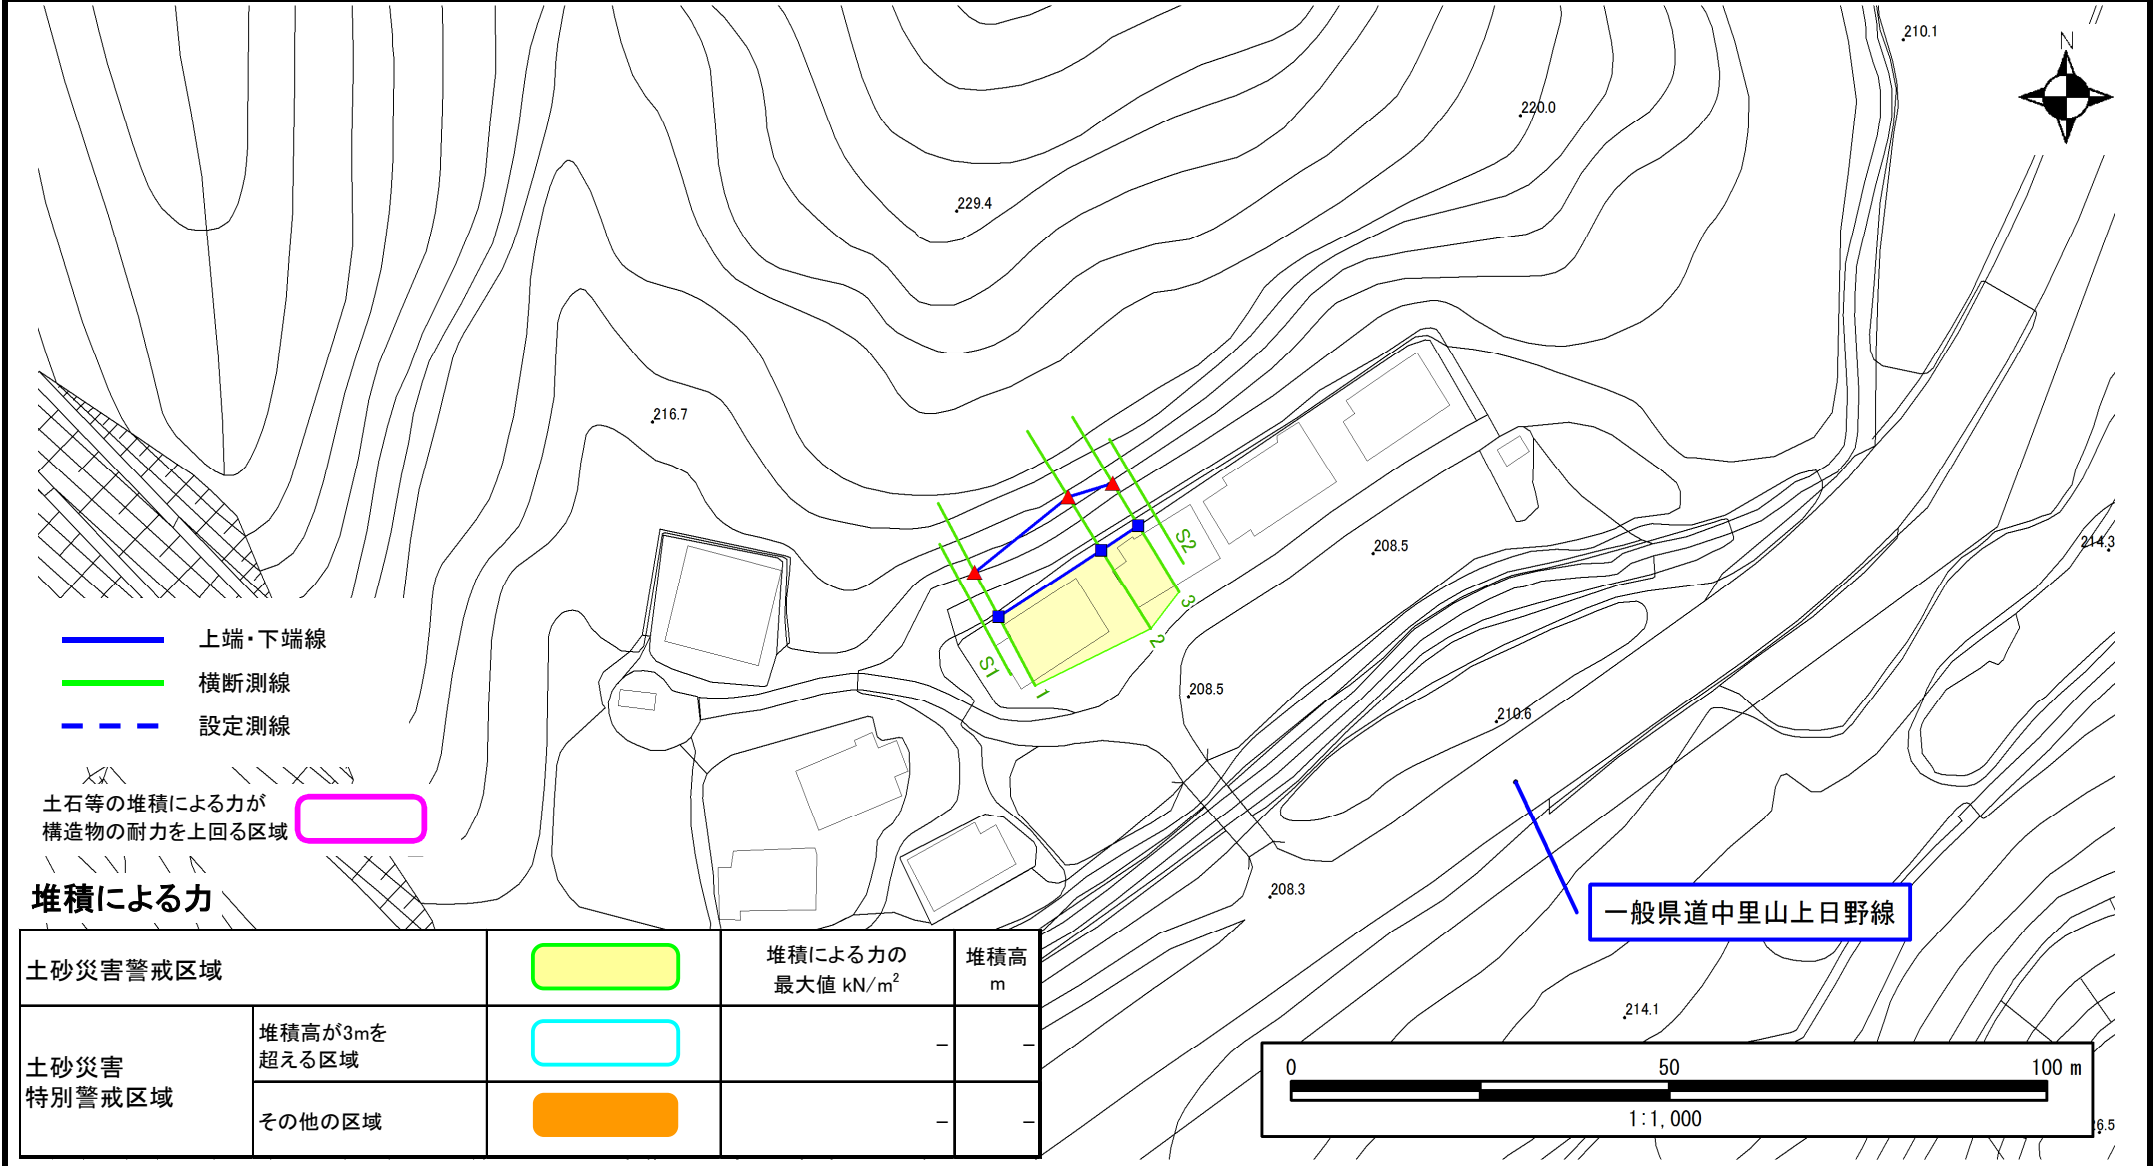
土砂災害警戒区域等設定図

- 上端・下端線
- 横断測線
- - - 設定測線

土石等の堆積による力が
構造物の耐力を上回る区域

堆積による力

土砂災害警戒区域		堆積による力の 最大値 kN/m^2	堆積高 m

土砂災害 特別警戒区域	堆積高が3mを 超える区域		-
	その他の区域		-
