土砂災害警戒区域・土砂災害特別警戒区域 区域図

自然現象の種類	急傾斜地の崩壊
箇所番号	Ⅲ-4120
箇所名	鯉江(1)
所在地	滋賀県東近江市鯉江町

土砂災害警戒区域等設定図(オルソ画像)

土砂災害警戒区域等設定図

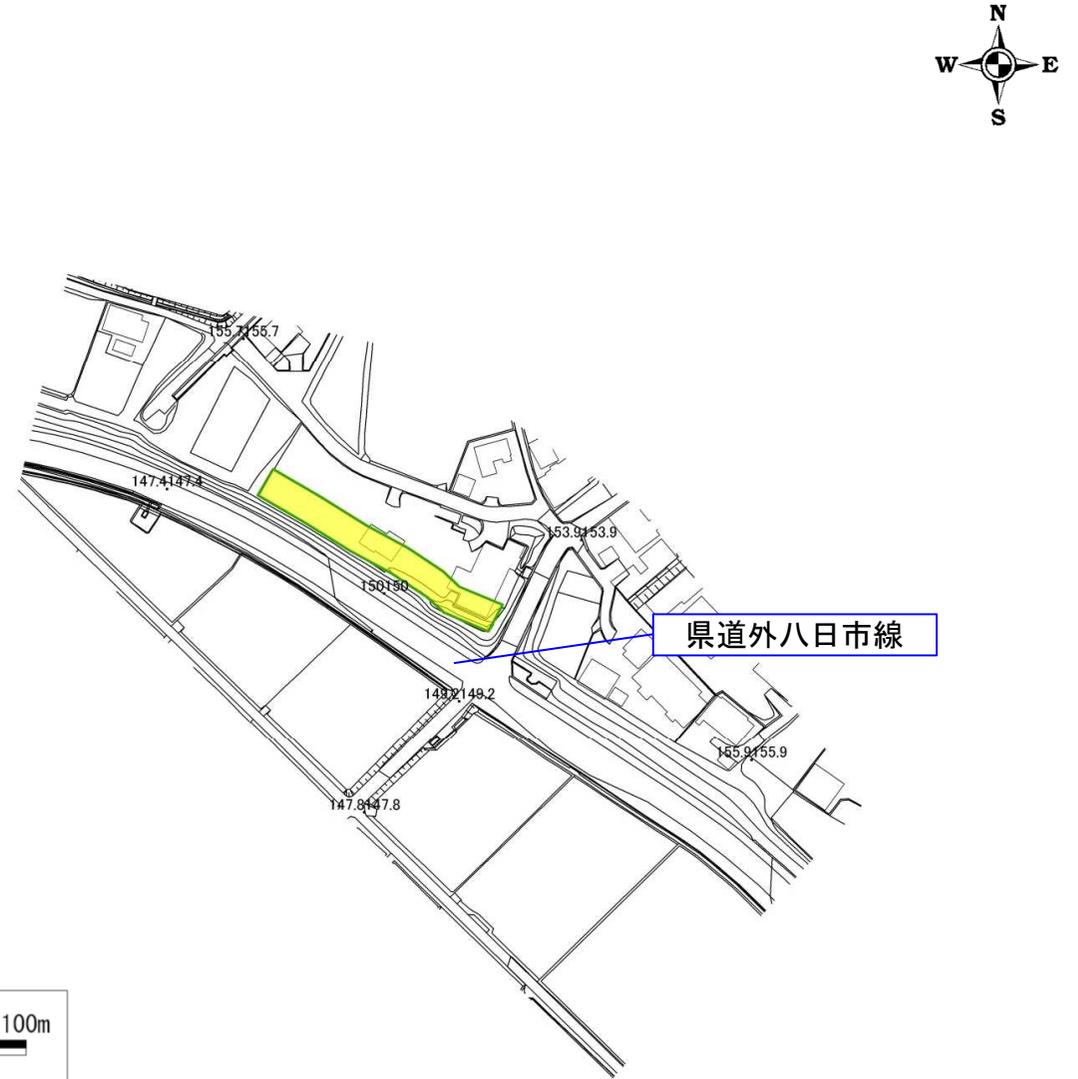
土砂災害警戒区域	
土砂災害特別警戒区域

○この区域図は、空中写真測量による地形図に、実測による区域図を投影したものであり、一部異なって見える場合があります。詳しくは、土木事務所にお尋ねください。

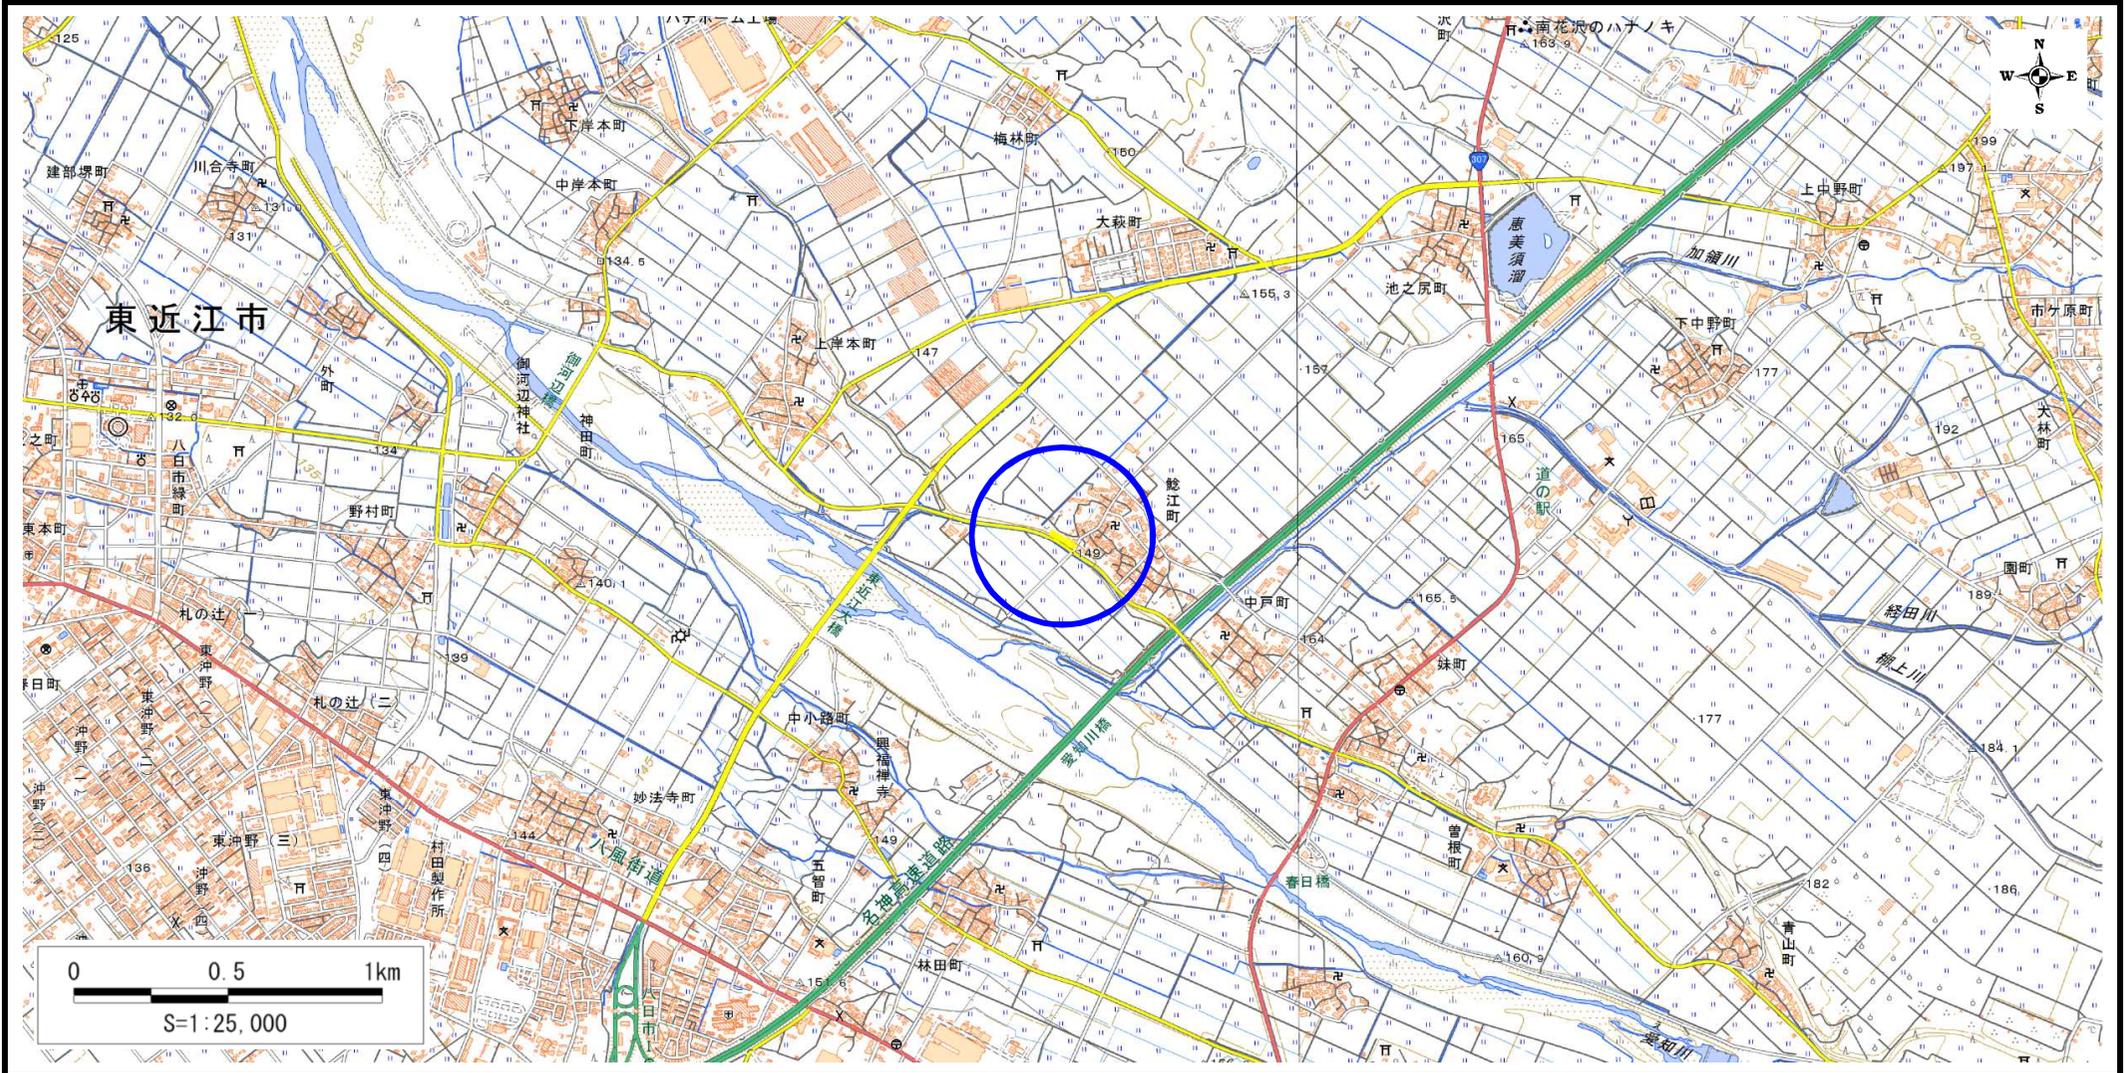
急傾斜地位置図(S=1/25,000)

急傾斜地の位置図

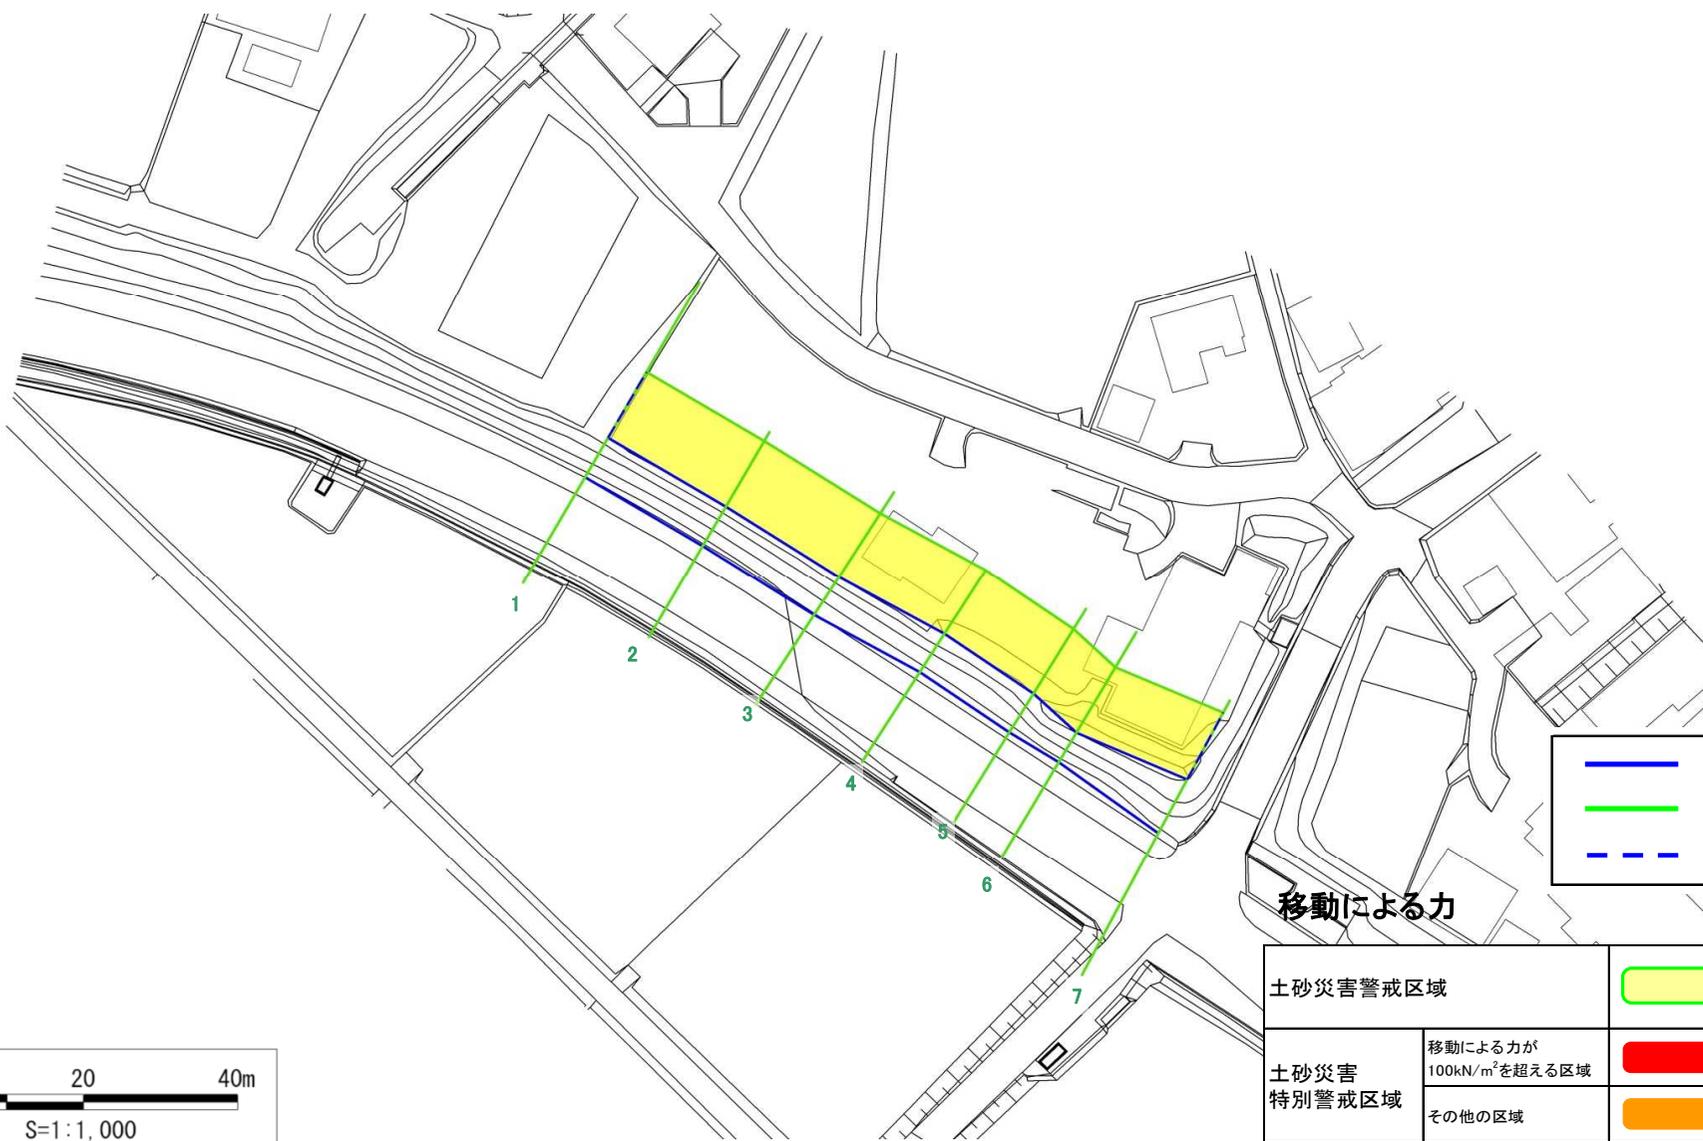
上端・下端線
	横断測線
	設定測線

移動による力

土砂災害警戒区域			移動による力の最大値 kN/m ²	移動高 m
土砂災害特別警戒区域	移動による力が100kN/m ² を超える区域		-	-
	その他の区域		-	-

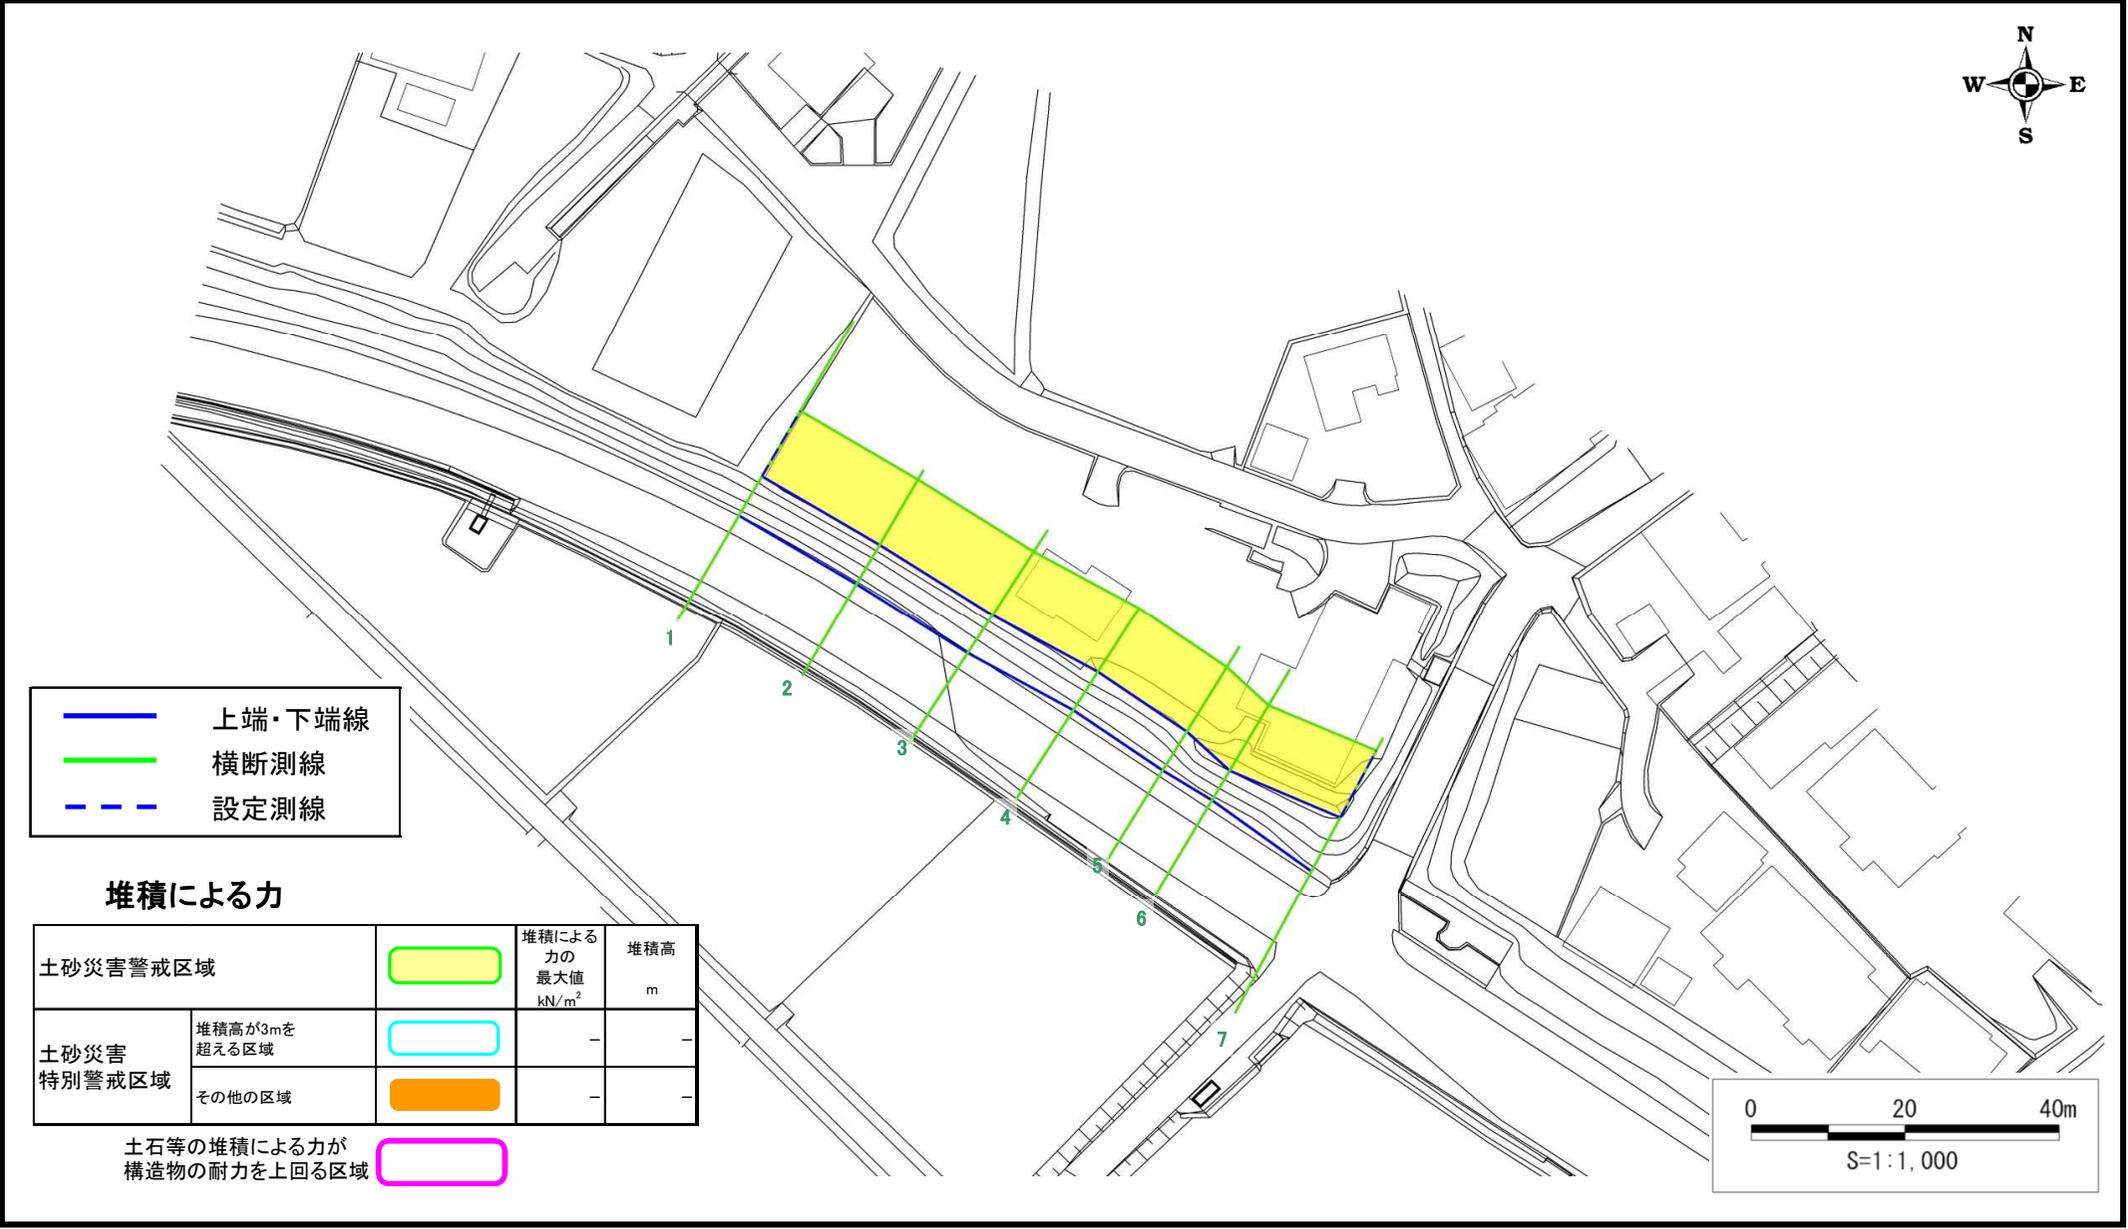
土砂災害警戒区域等設定図

— 上端・下端線
— 横断測線
- - 設定測線

堆積による力

土砂災害警戒区域		堆積による力の最大値 kN/m ²	堆積高 m

土砂災害特別警戒区域	堆積高が3mを超える区域		-
	その他の区域		-

土石等の堆積による力が構造物の耐力を上回る区域
