土砂災害特別警戒区域

土砂災害警戒区域

土砂災害警戒区域・土砂災害特別警戒区域 区域図

自然現象の種類	急傾斜地の崩壊
区域番号	I-5834
区域の名称	中山(8)
区域の所在地	滋賀県彦根市中山町

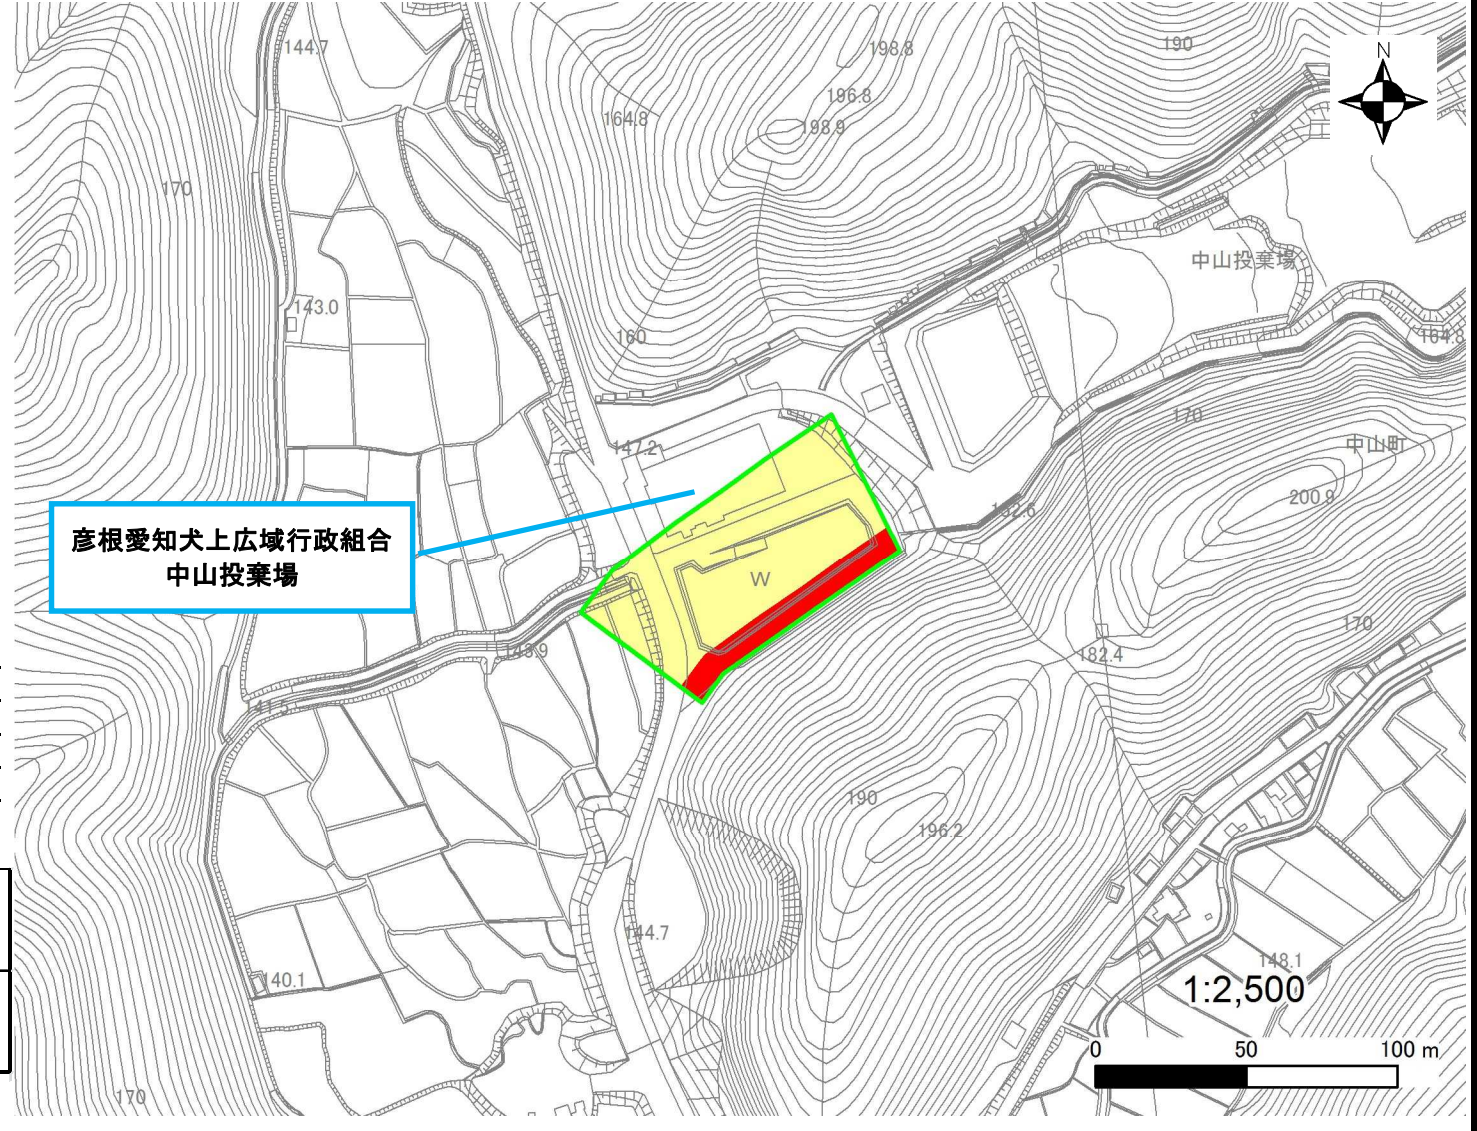
土砂災害警戒区域	
土砂災害特別警戒区域

○ この区域図は、空中写真測量による地形図に、実測による区域図を投影したものであり、一部異なって見える場合があります。
詳しくは、土木事務所にお尋ねください。

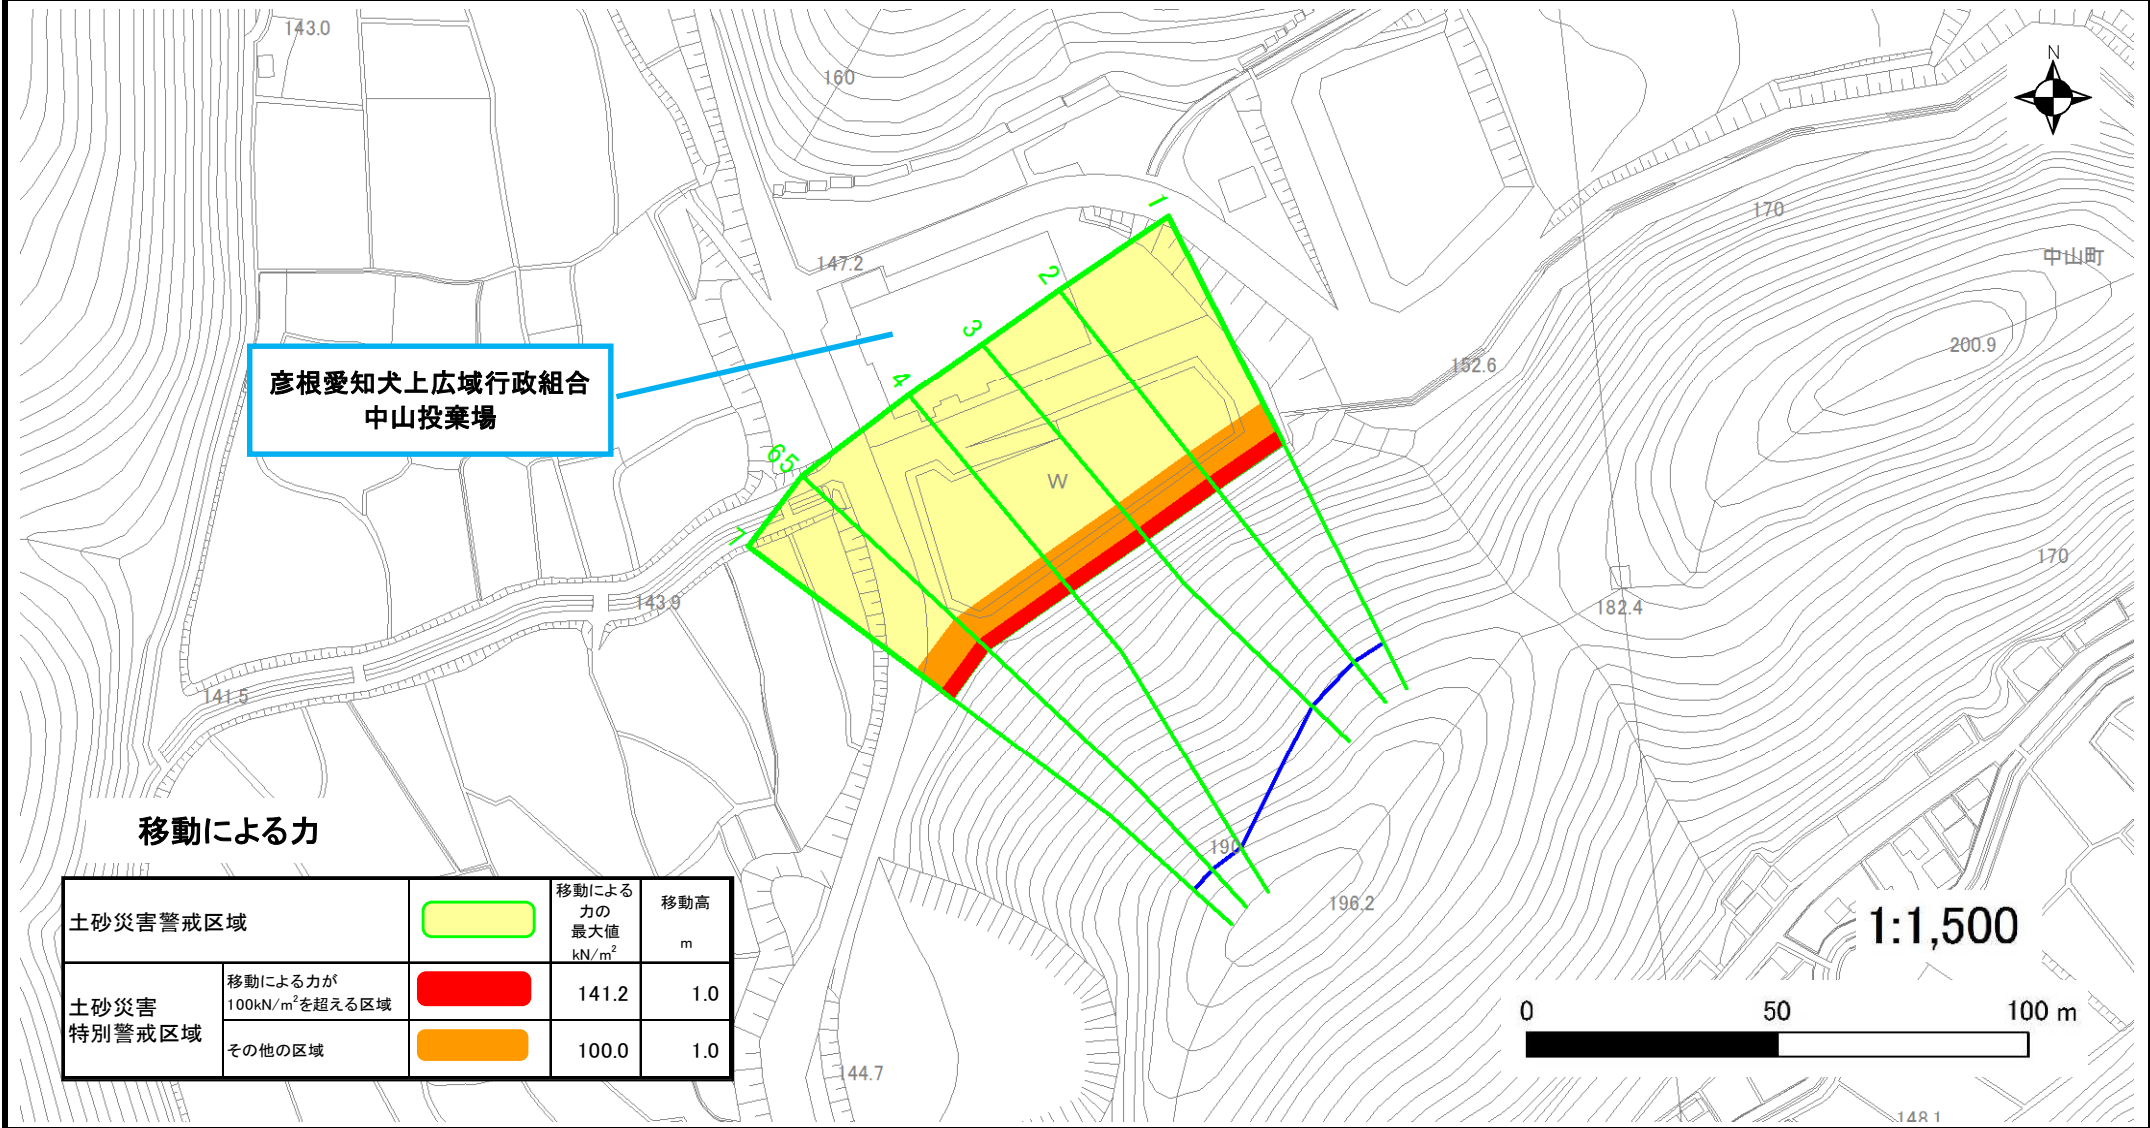
土砂災害警戒区域等設定図

移動による力

土砂災害警戒区域		移動による力の最大値 kN/m ²	移動高 m
土砂災害特別警戒区域	移動による力が100kN/m ² を超える区域	141.2	1.0
	その他の区域	100.0	1.0

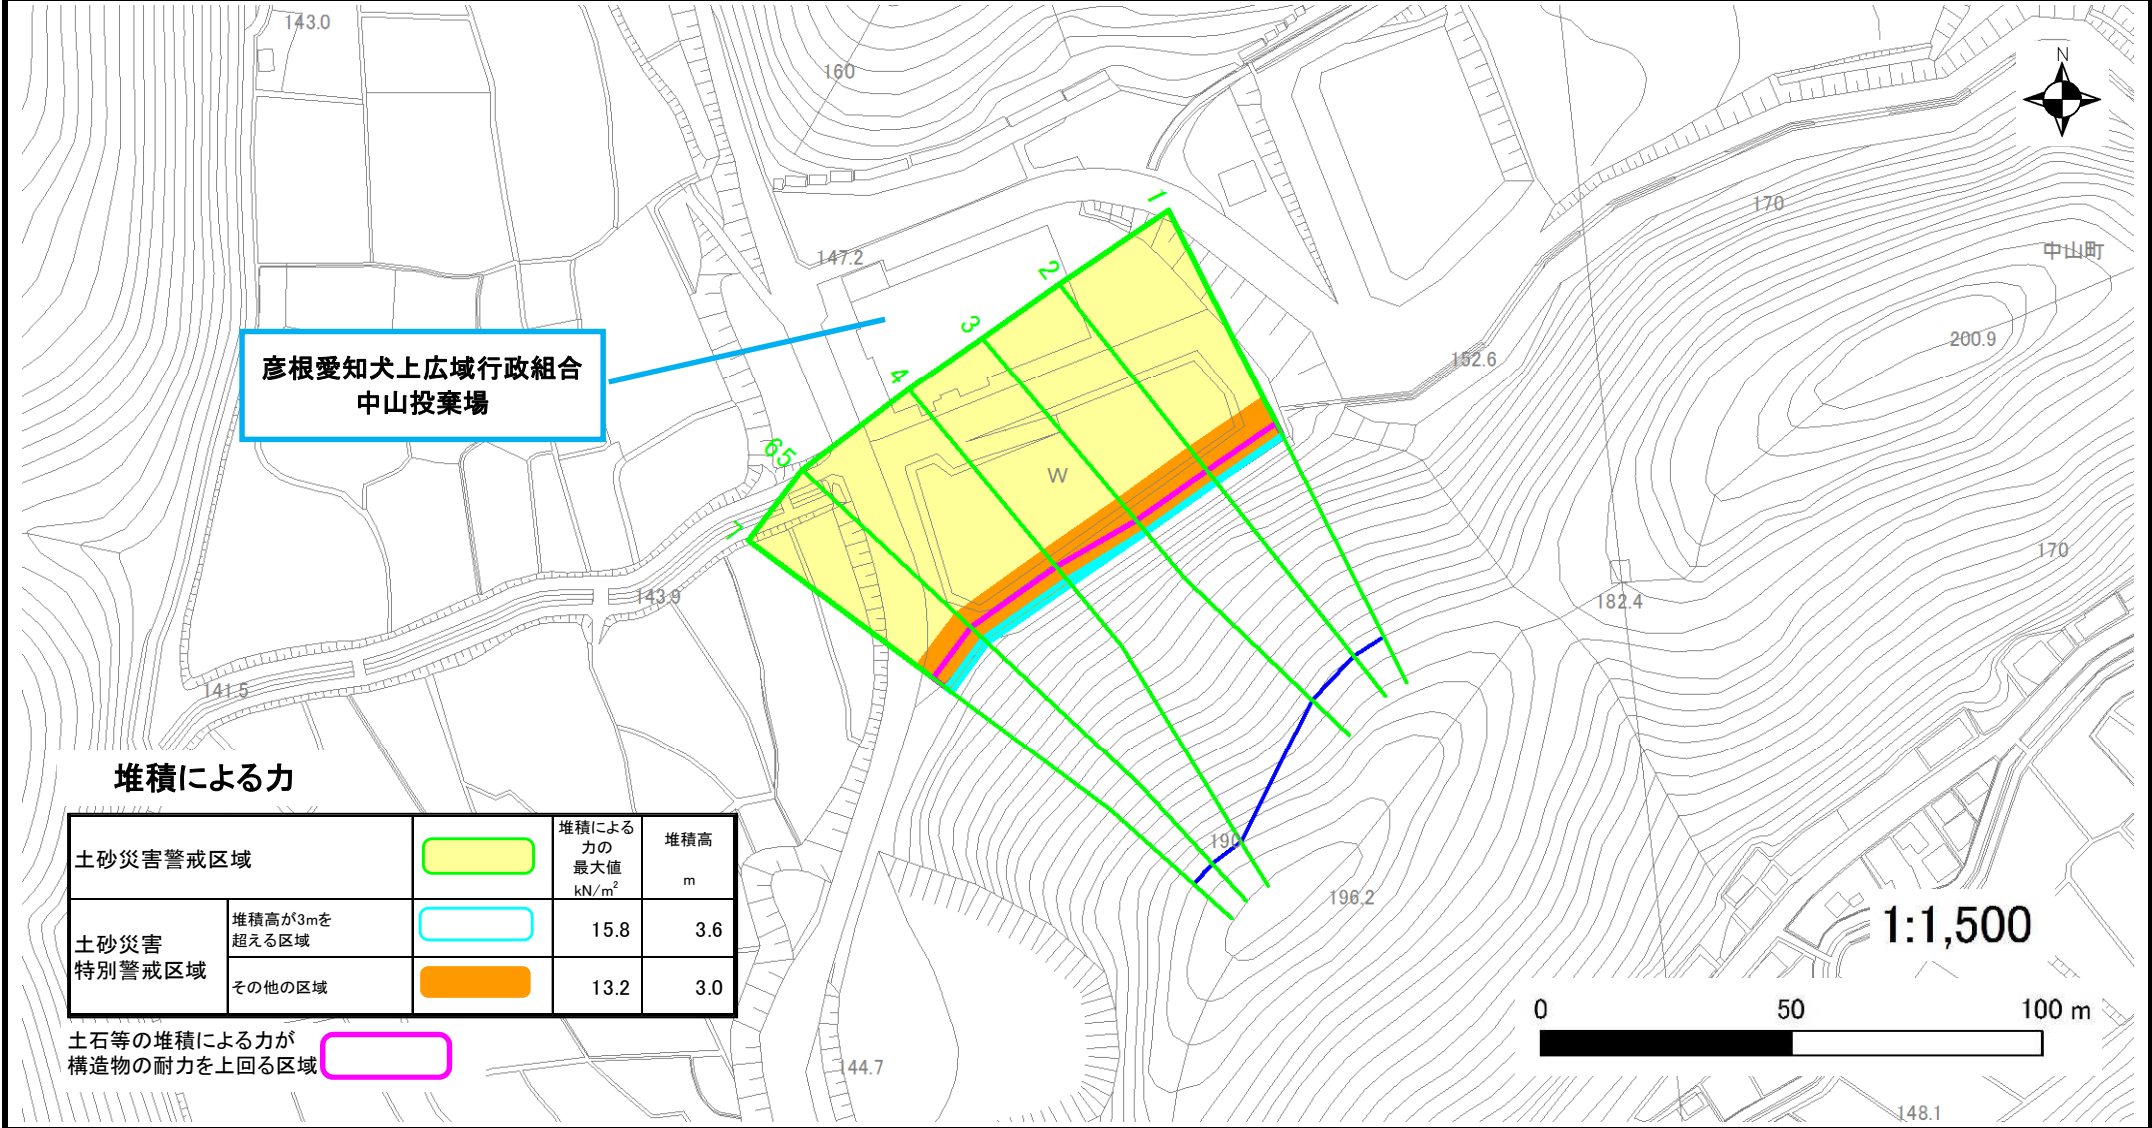
土砂災害警戒区域等設定図

堆積による力

土砂災害警戒区域		堆積による力の最大値 kN/m ²	堆積高 m
土砂災害特別警戒区域	堆積高が3mを超える区域	15.8	3.6
	その他の区域	13.2	3.0

土石等の堆積による力が構造物の耐力を上回る区域
