土砂災害警戒区域・土砂災害特別警戒区域 区域図

自然現象の種類	急傾斜地の崩壊
区域番号	I-5844
区域の名称	古沢(24)
区域の所在地	滋賀県彦根市古沢町

土木事務所・地域振興局	湖東土木事務所
調書作成日	令和元年9月17日
作成会社(作成者)	国際航業(株)(堀 大一郎)

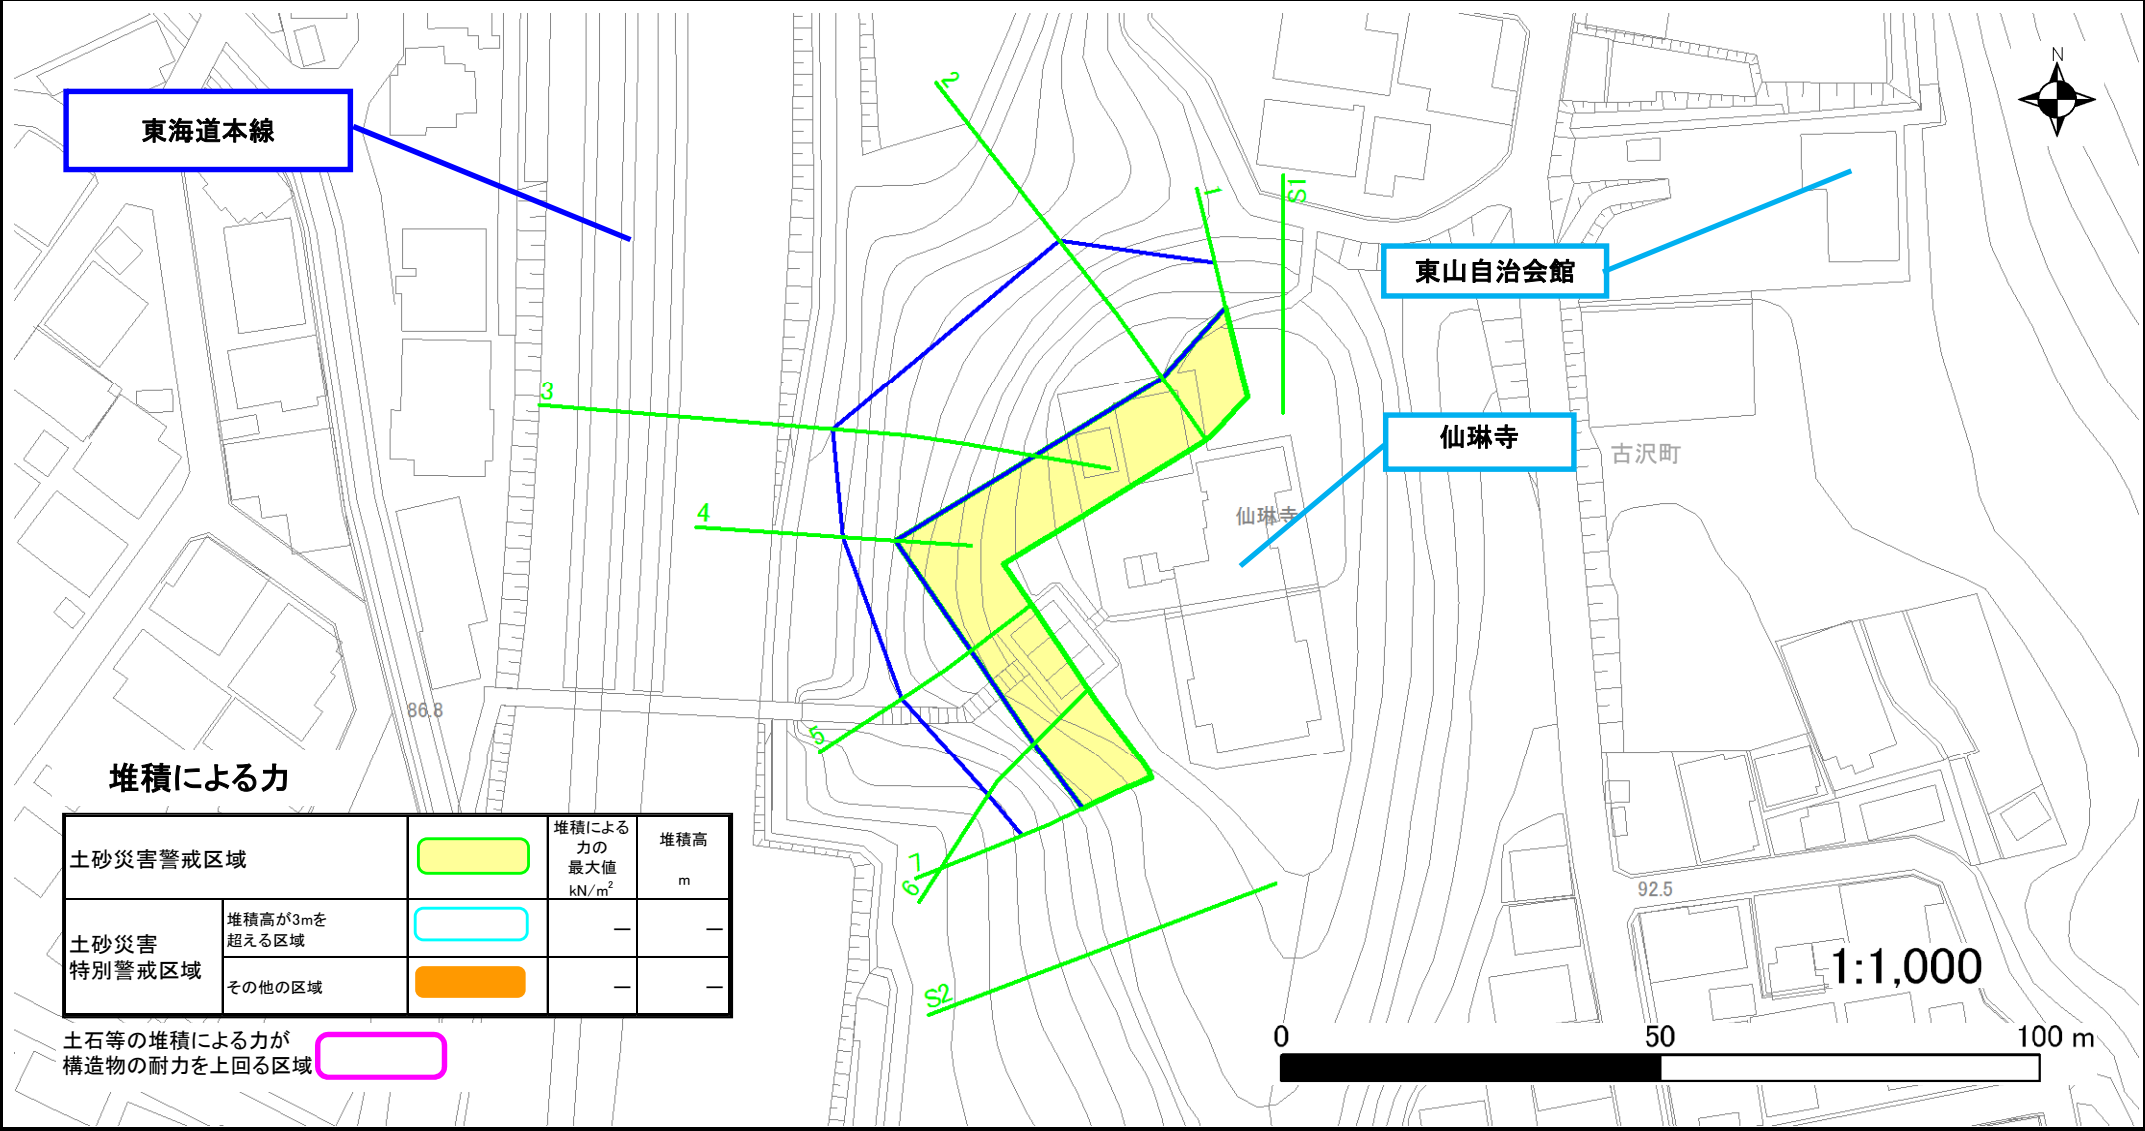
土砂災害警戒区域等設定図

移動による力

土砂災害警戒区域		移動による力の最大値 kN/m ²	移動高 m
	移動による力が100kN/m ² を超える区域	■ (Red)	—
土砂災害特別警戒区域	その他の区域	■ (Orange)	—
