土砂災害警戒区域・土砂災害特別警戒区域 区域図

自然現象の種類	急傾斜地の崩壊
区域番号	I-5840
区域の名称	古沢(20)
区域の所在地	滋賀県彦根市古沢町

土砂災害警戒区域等設定図

箇所番号	I-5840	箇所名	古沢(20)	所在地	滋賀県彦根市古沢町
------	--------	-----	--------	-----	-----------

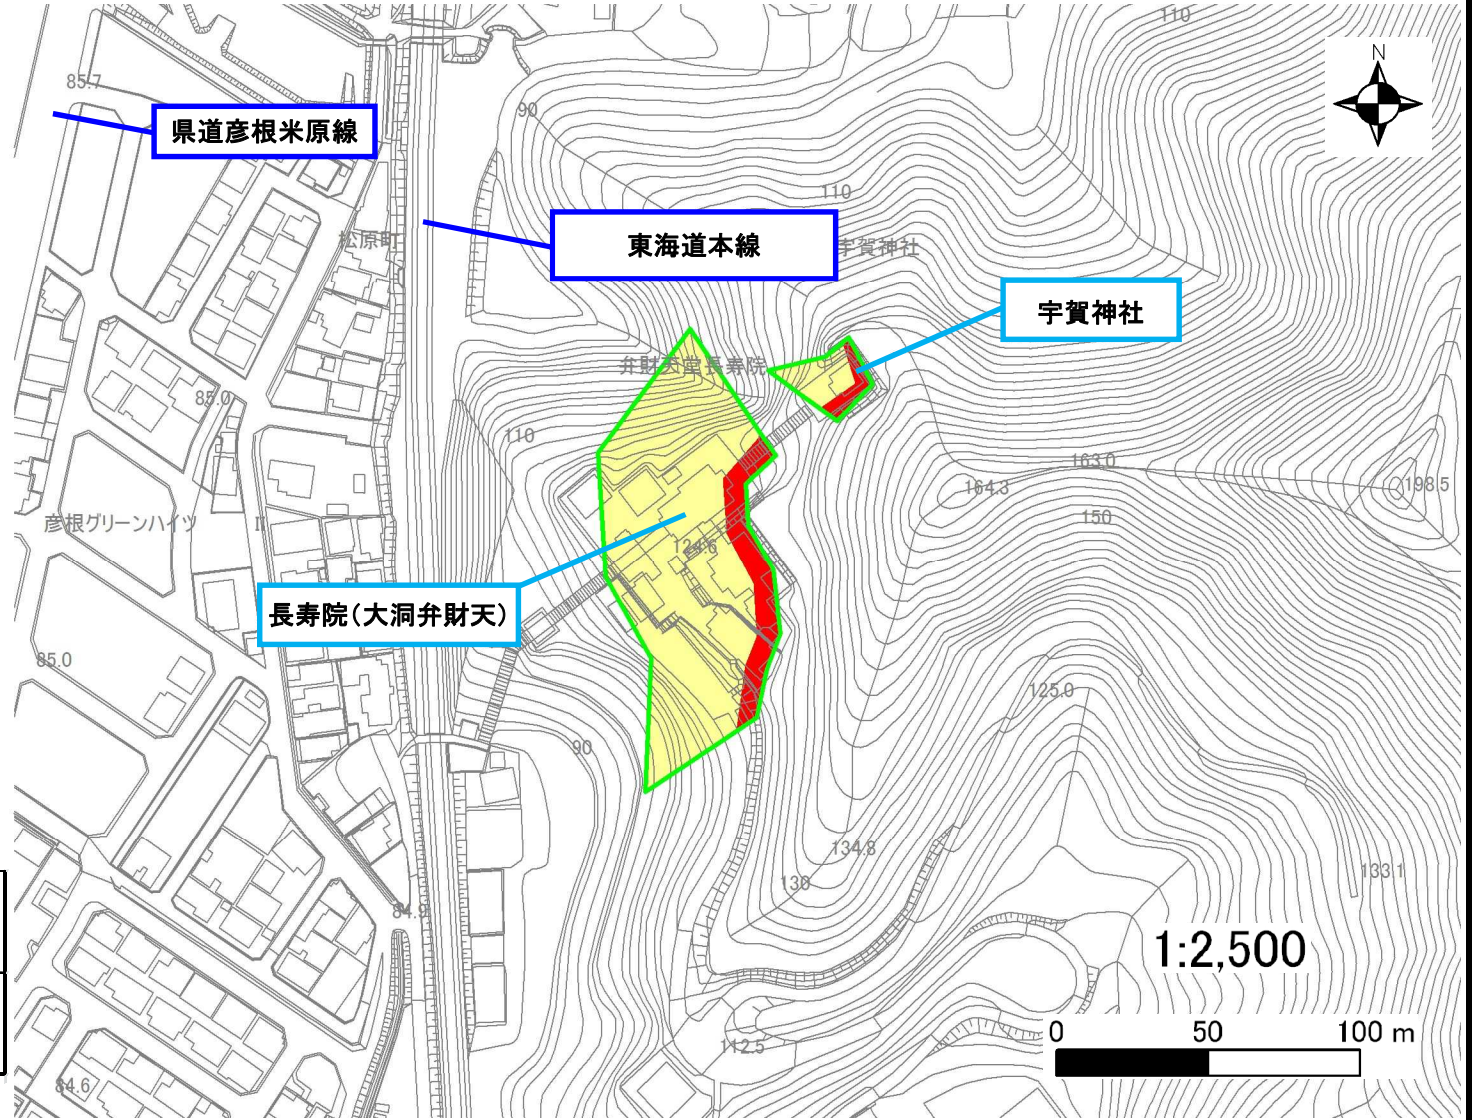
土砂災害警戒区域等設定図(オルソ画像)

土砂災害警戒区域

土砂災害特別警戒区域

○ この区域図は、空中写真測量による地形図に、実測による区域図を投影したものであり、一部異なって見える場合があります。
詳しくは、土木事務所にお尋ねください。

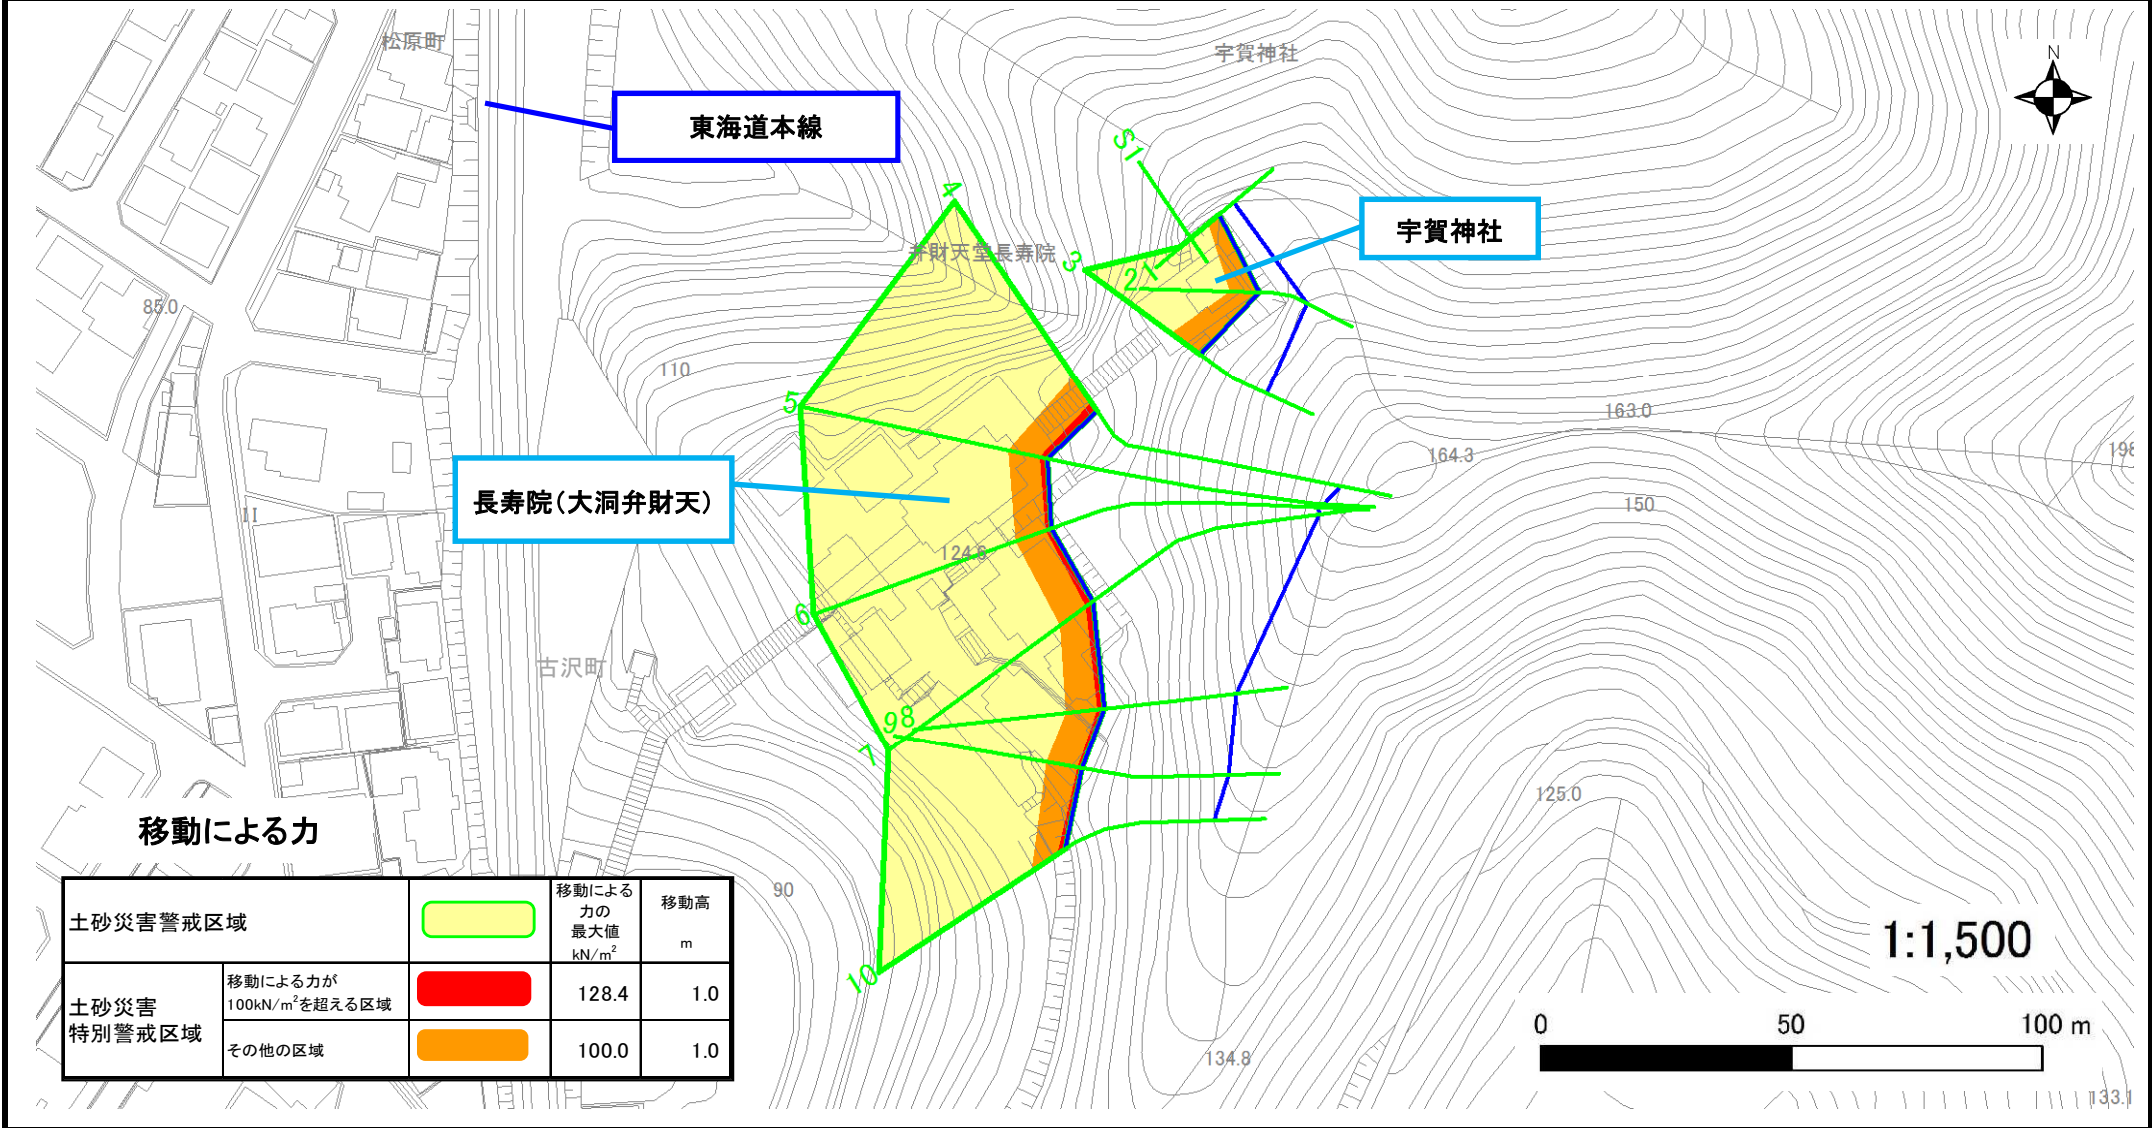
移動による力

土砂災害警戒区域		移動による力の最大値 kN/m ²	移動高 m
土砂災害特別警戒区域	移動による力が100kN/m ² を超える区域	128.4	1.0
	その他の区域	100.0	1.0

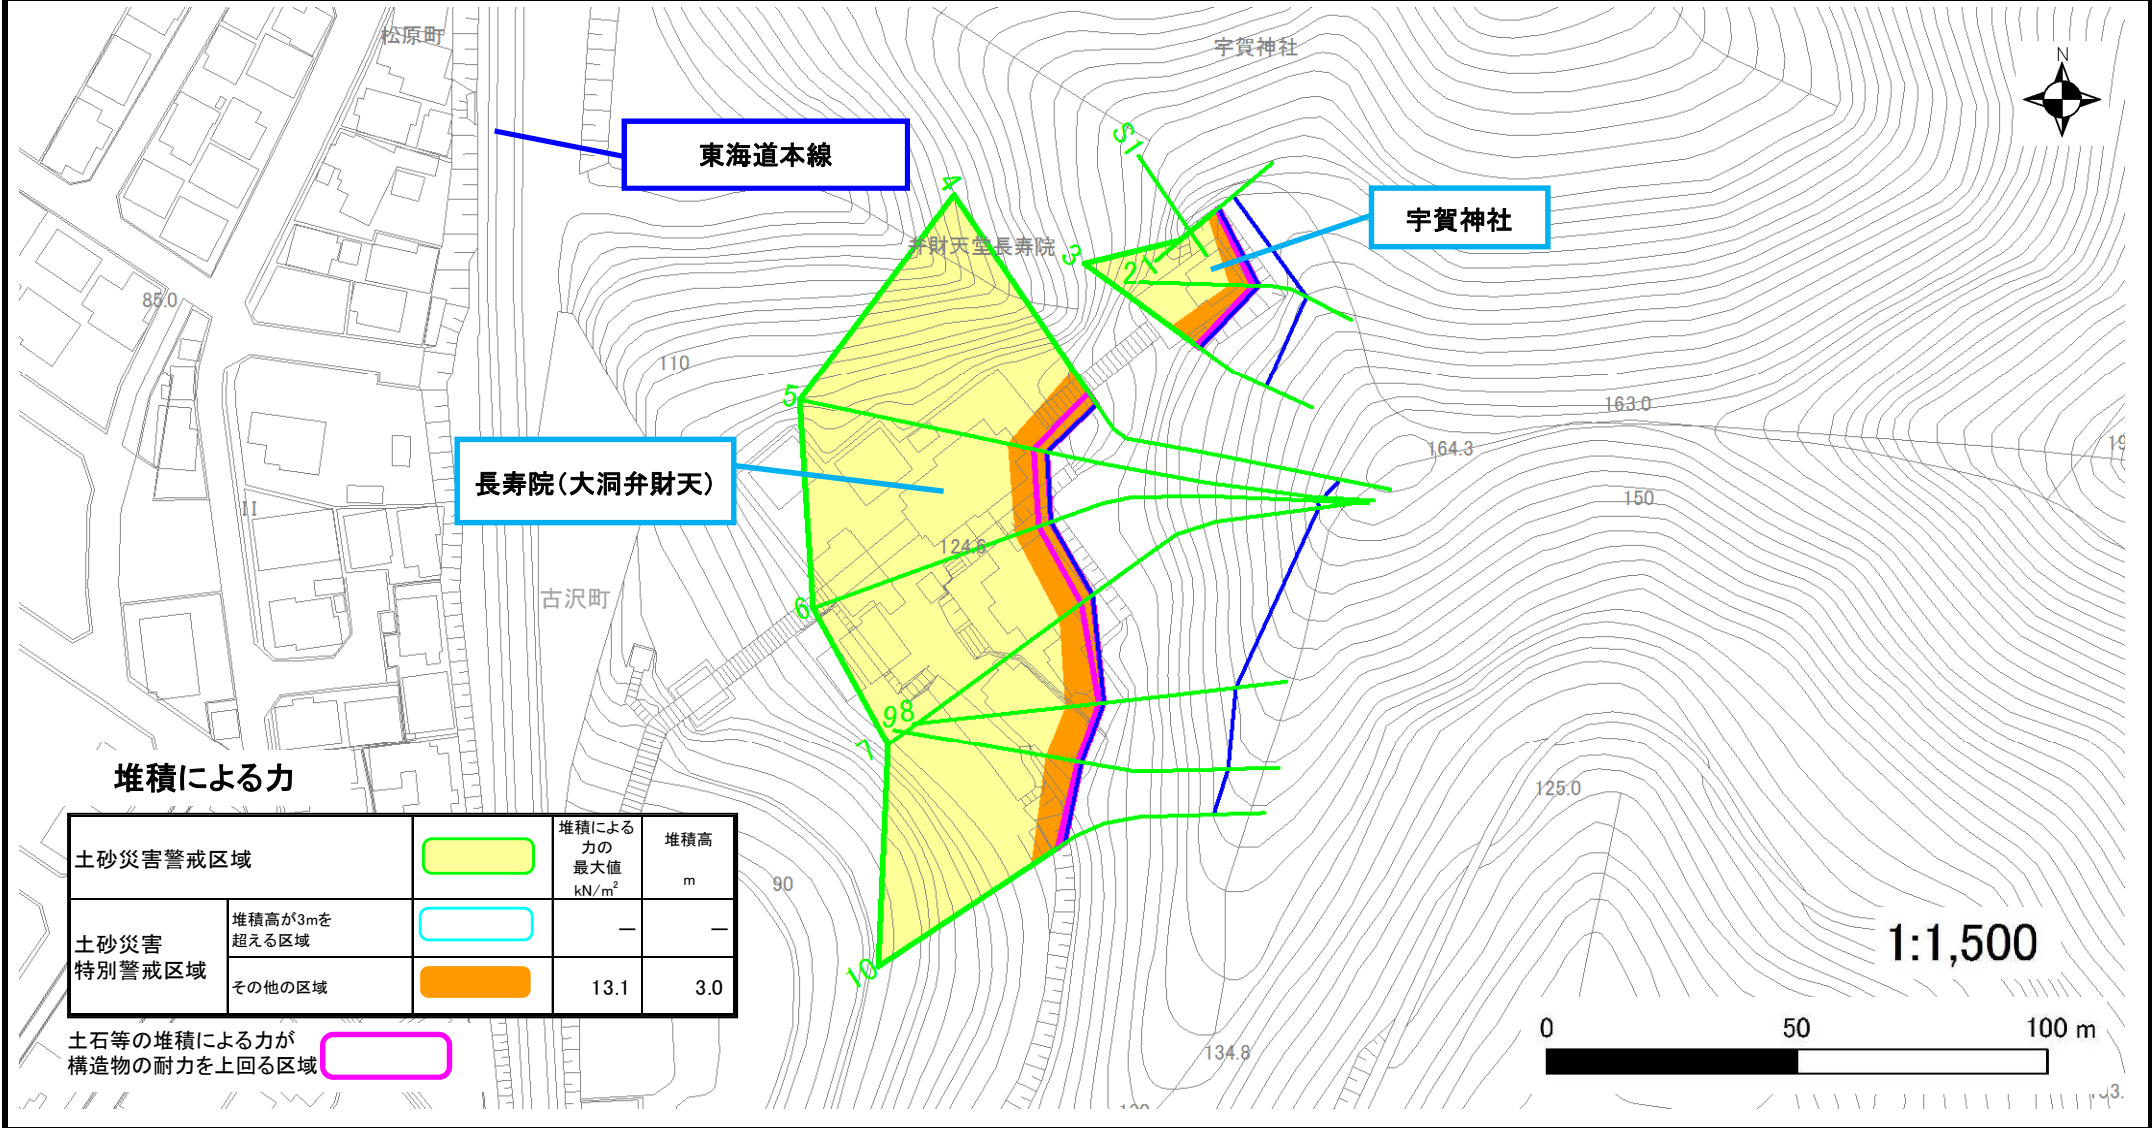
土砂災害警戒区域等設定図

堆積による力

土砂災害警戒区域		堆積による力の最大値 kN/m ²	堆積高 m
土砂災害特別警戒区域	堆積高が3mを超える区域	—	—
	その他の区域	13.1	3.0

土石等の堆積による力が構造物の耐力を上回る区域
