土砂災害警戒区域・土砂災害特別警戒区域 区域図

自然現象の種類	急傾斜地の崩壊
区域番号	I-5904
区域の名称	富之尾(2)
区域の所在地	滋賀県犬上郡多賀町大字富之尾

土砂災害警戒区域等設定図(オルソ画像)

土砂災害警戒区域等設定図

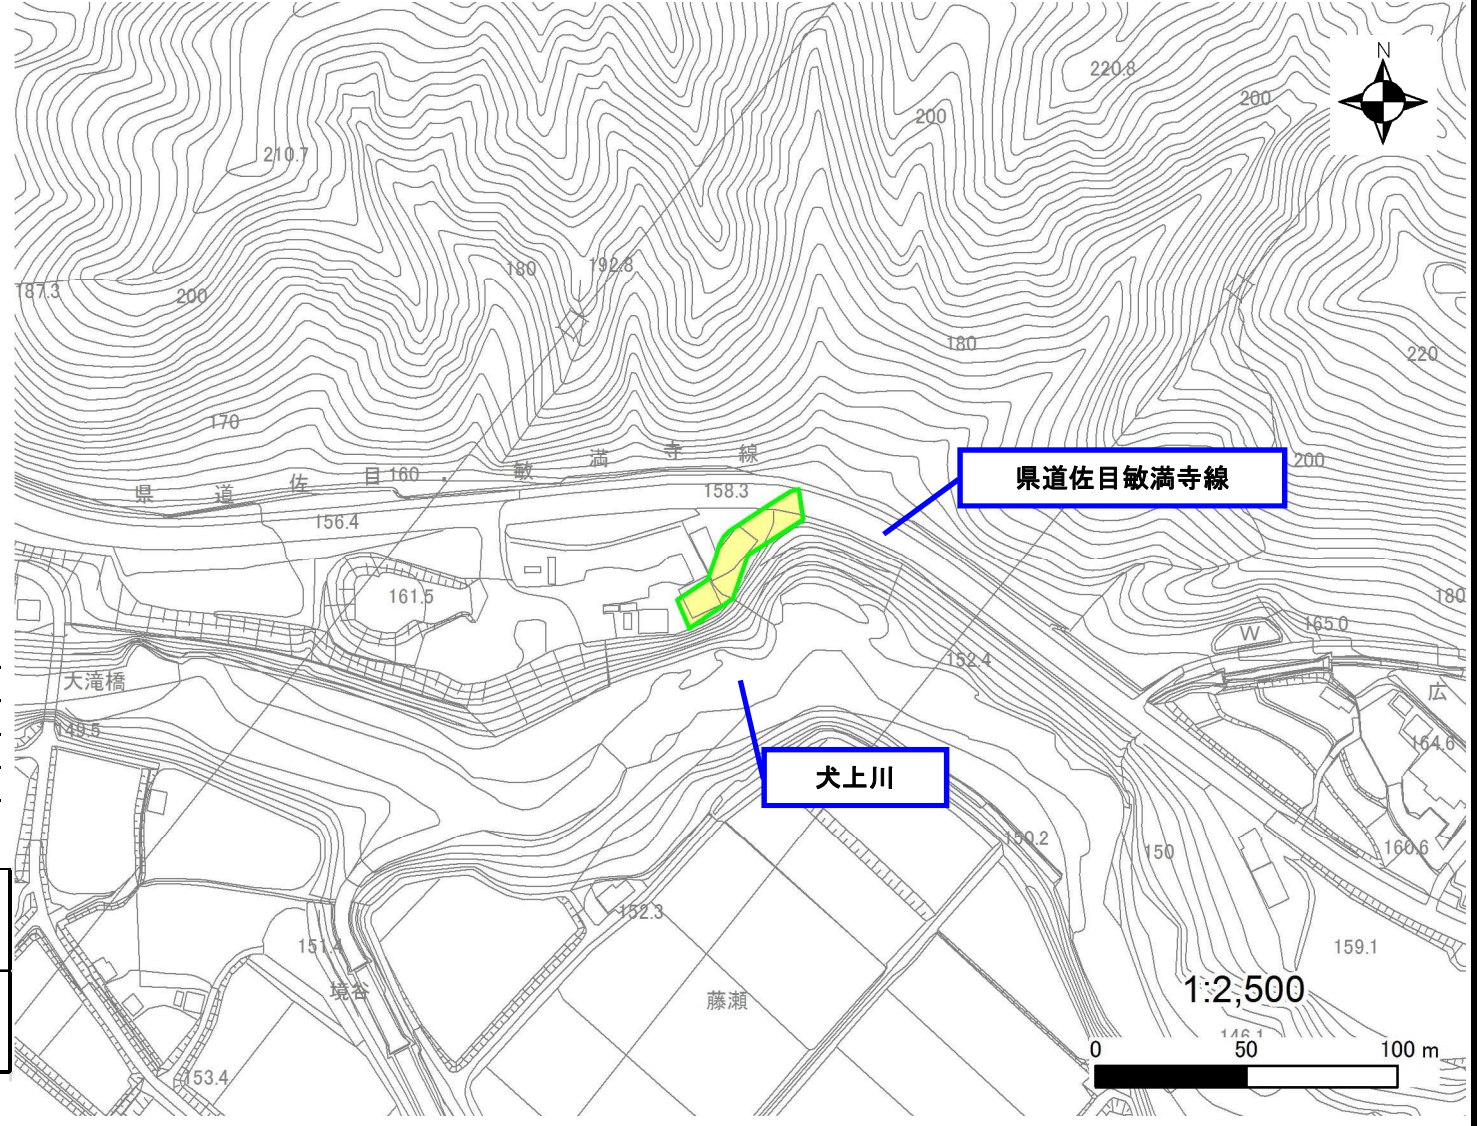
土砂災害警戒区域	
土砂災害特別警戒区域

○ この区域図は、空中写真測量による地形図に、実測による区域図を投影したものであり、一部異なって見える場合があります。
 詳しくは、土木事務所にお尋ねください。

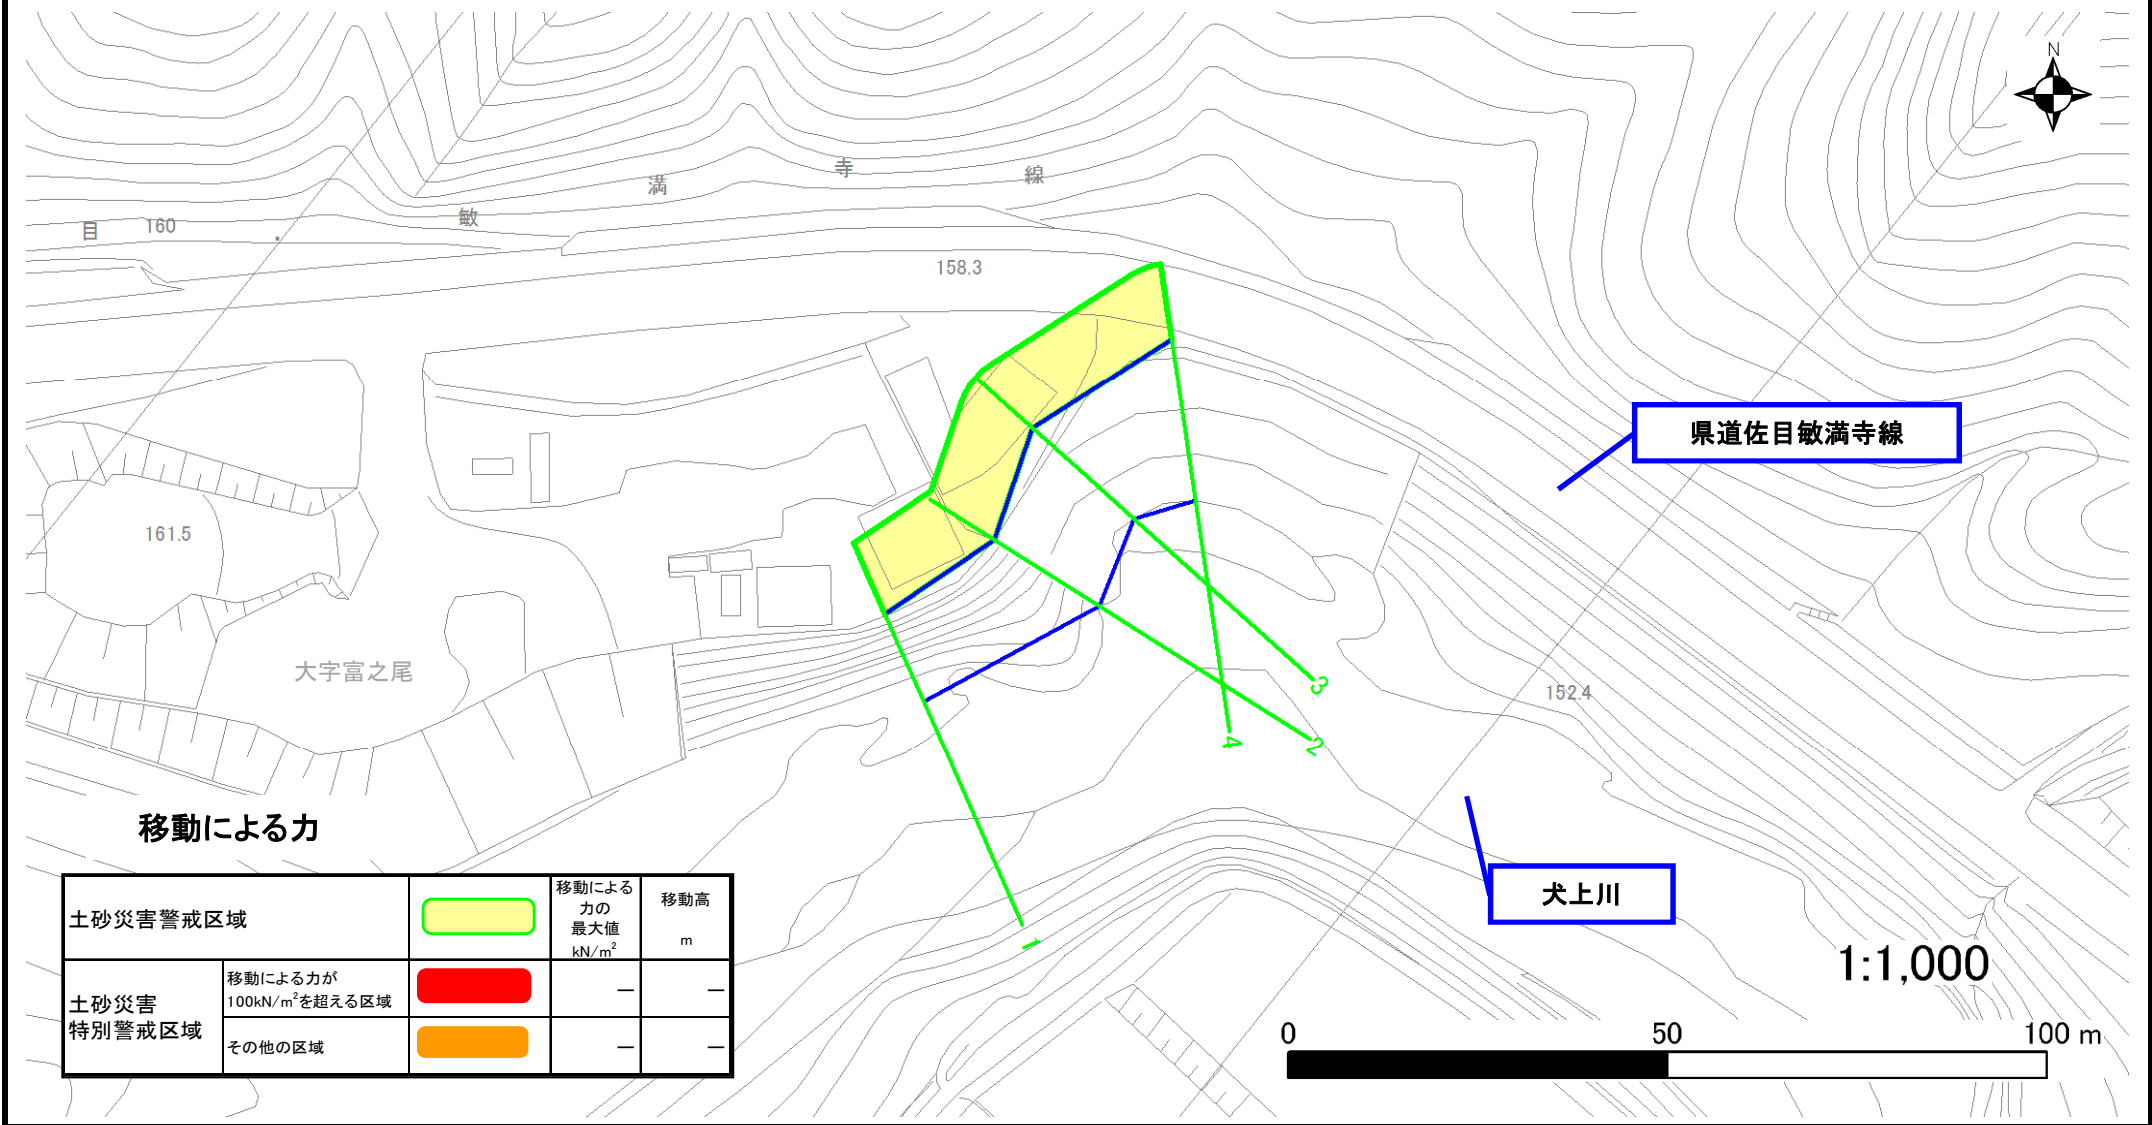
移動による力

土砂災害警戒区域		移動による力の最大値 kN/m ²	移動高 m
	移動による力が100kN/m ² を超える区域	100	—
	その他の区域	—	—

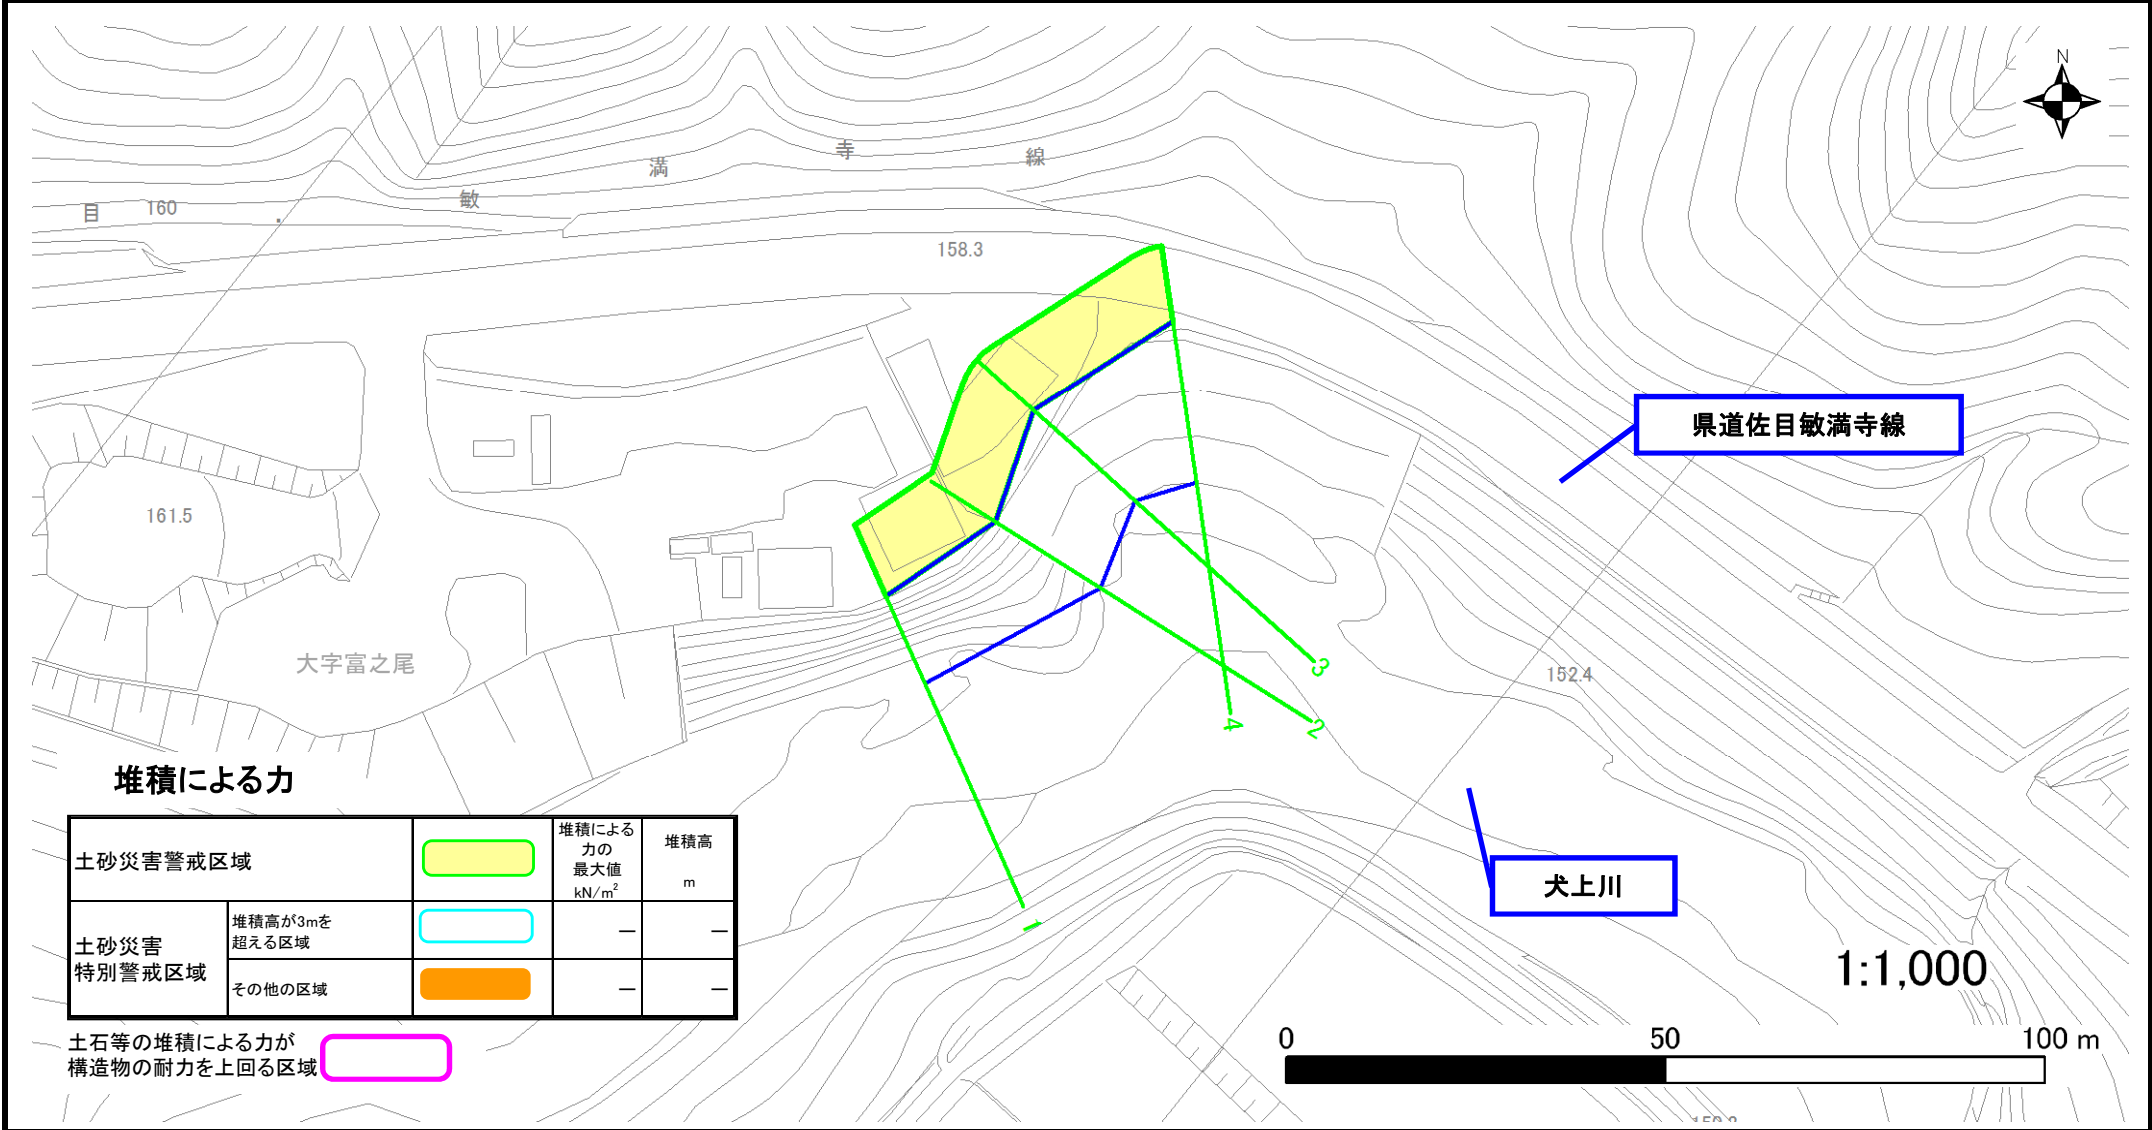
土砂災害警戒区域等設定図

堆積による力

土砂災害警戒区域		堆積による力の最大値 kN/m ²	堆積高 m
土砂災害特別警戒区域	堆積高が3mを超える区域	—	—
	その他の区域	—	—

土石等の堆積による力が構造物の耐力を上回る区域
