土砂災害警戒区域・土砂災害特別警戒区域 区域図

自然現象の種類	急傾斜地の崩壊
区域番号	I-5915
区域の名称	萱原(11)
区域の所在地	滋賀県犬上郡多賀町大字萱原

# 土砂災害警戒区域等設定図(オルソ画像)

# 土砂災害警戒区域等設定図

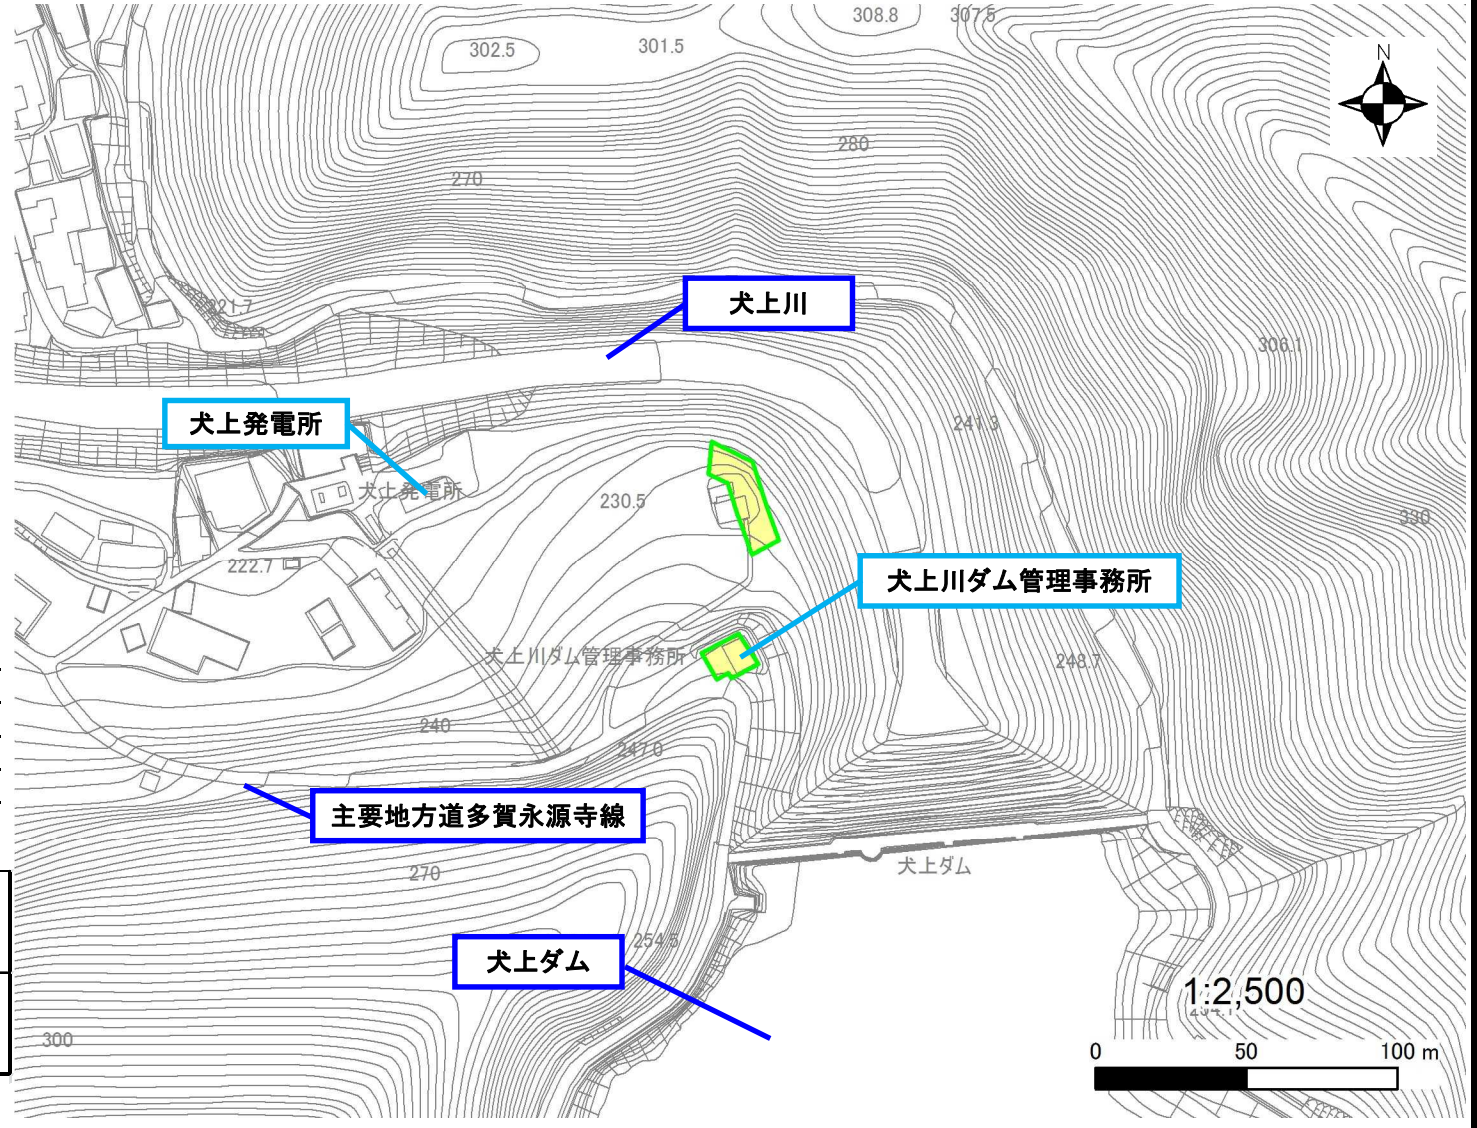
土砂災害警戒区域	
土砂災害特別警戒区域

○ この区域図は、空中写真測量による地形図に、実測による区域図を投影したものであり、一部異なって見える場合があります。  
 詳しくは、土木事務所にお尋ねください。

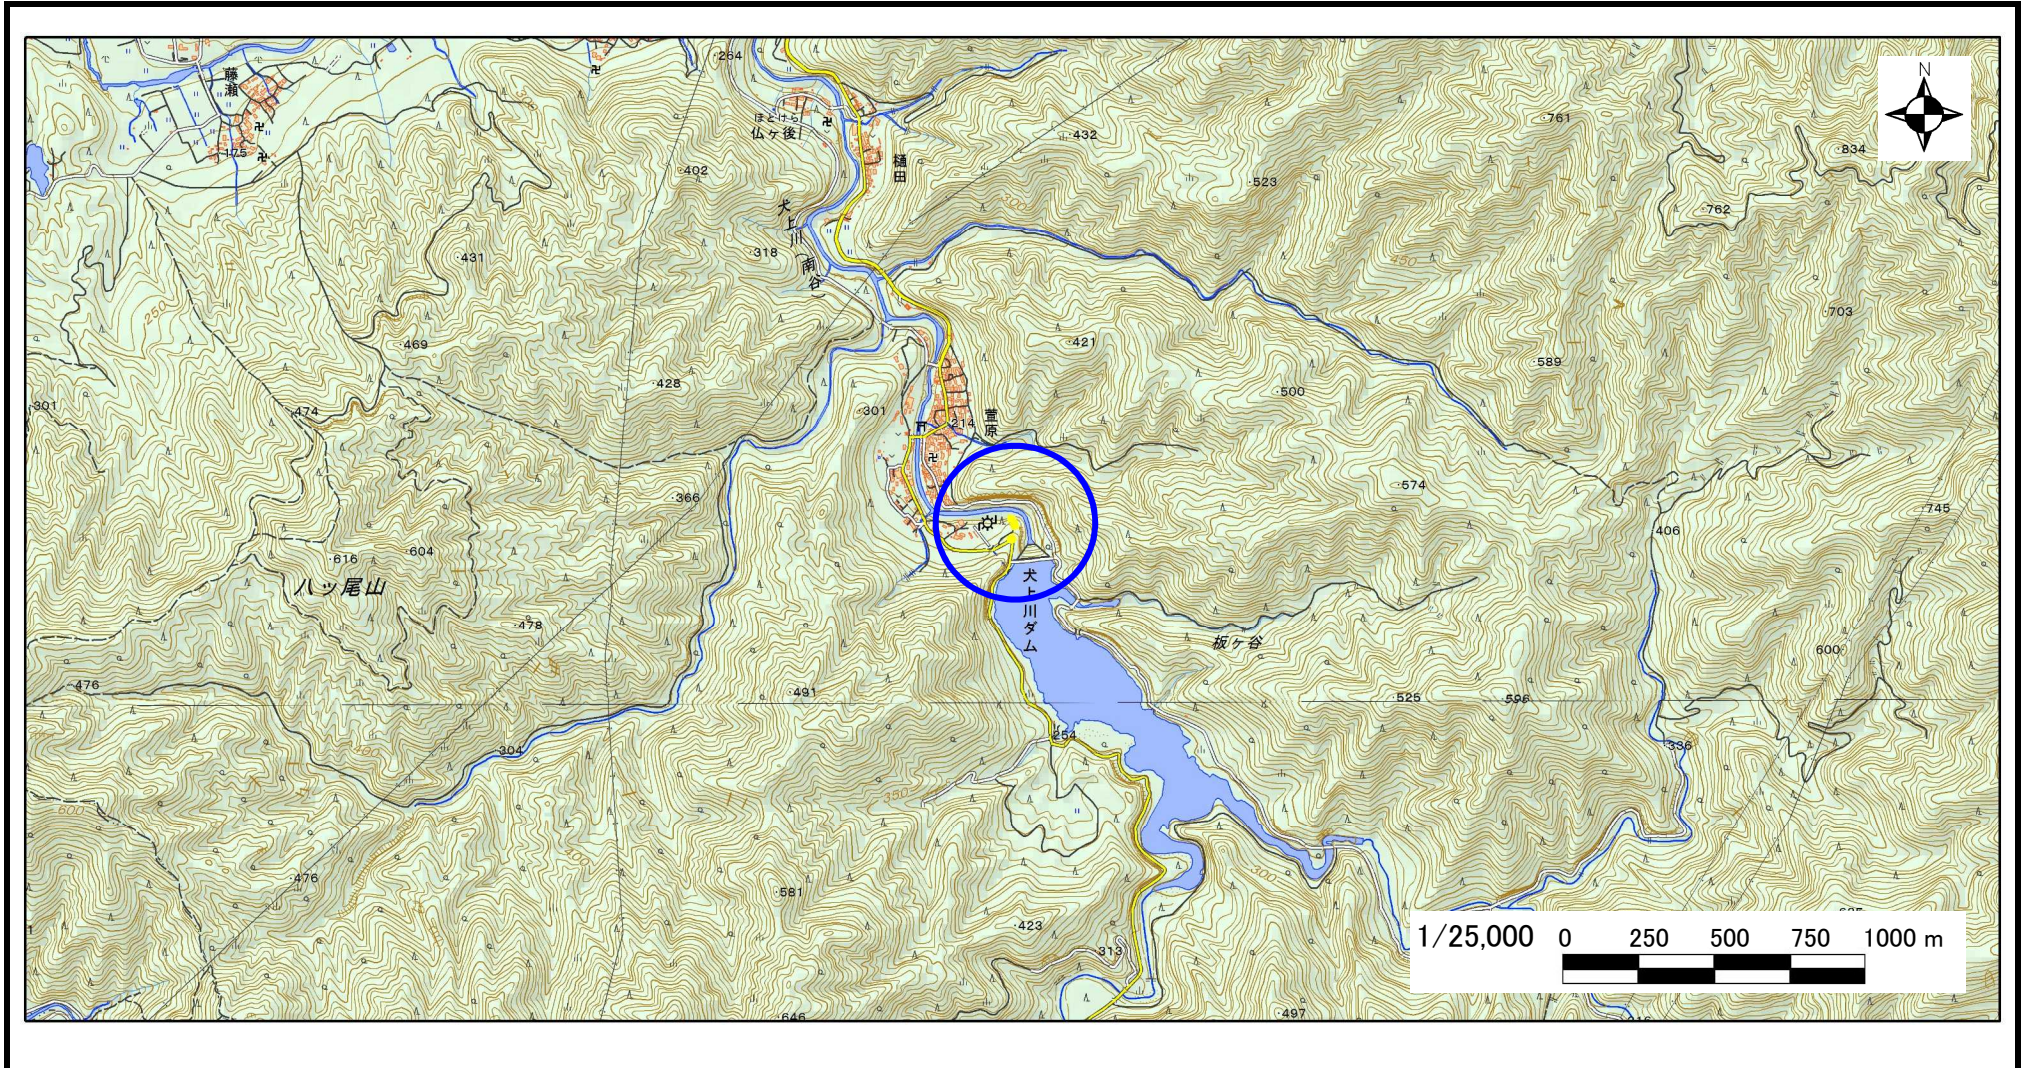
急傾斜地位置図(S=1/25,000)

# 急傾斜地の位置図

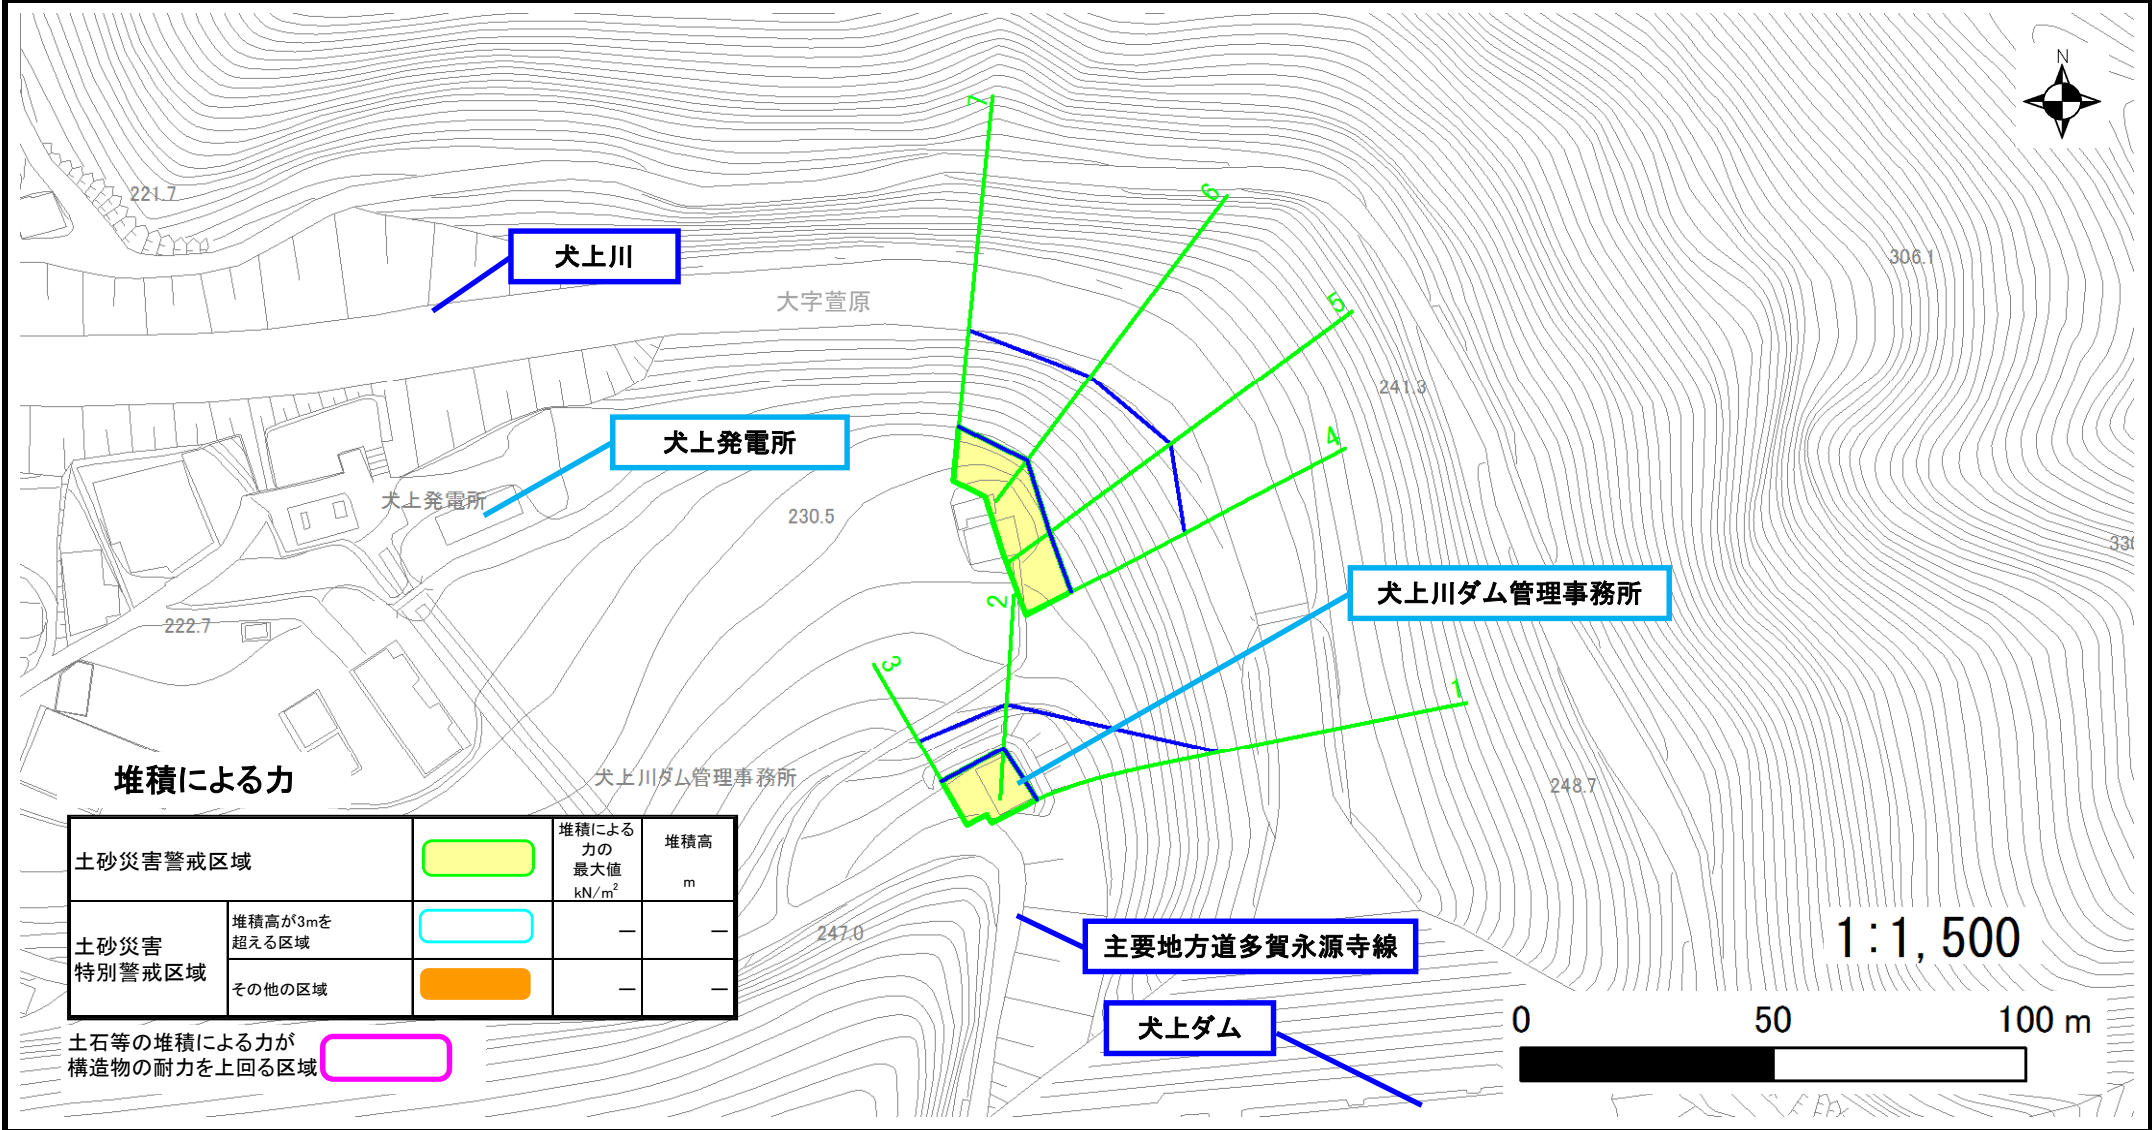
# 土砂災害警戒区域等設定図

## 堆積による力

土砂災害警戒区域		堆積による力の最大値 kN/m <sup>2</sup>	堆積高 m
土砂災害特別警戒区域	堆積高が3mを超える区域	—	—
	その他の区域	—	—

土石等の堆積による力が構造物の耐力を上回る区域
