土砂災害警戒区域・土砂災害特別警戒区域 区域図

自然現象の種類	急傾斜地の崩壊
区域番号	I-6877
区域の名称	西円寺6
区域の所在地	滋賀県米原市西円寺

土砂災害警戒区域等設定図

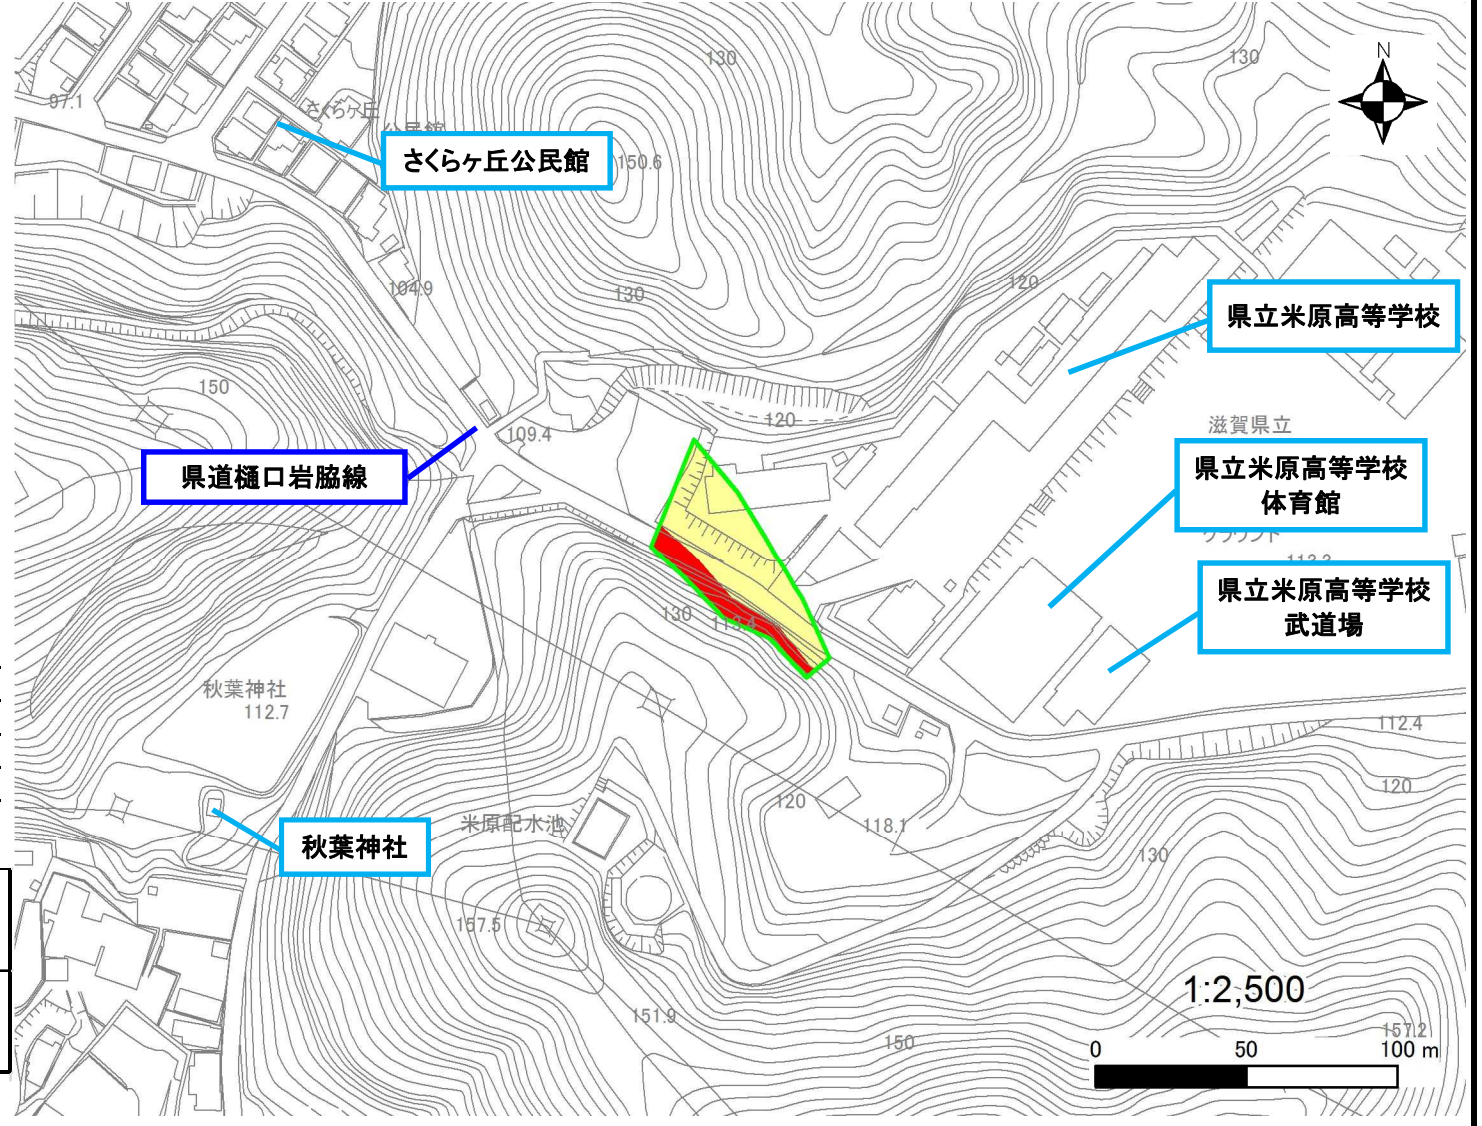
土砂災害警戒区域	
土砂災害特別警戒区域

○ この区域図は、空中写真測量による地形図に、実測による区域図を投影したものであり、一部異なって見える場合があります。
 詳しくは、土木事務所にお尋ねください。

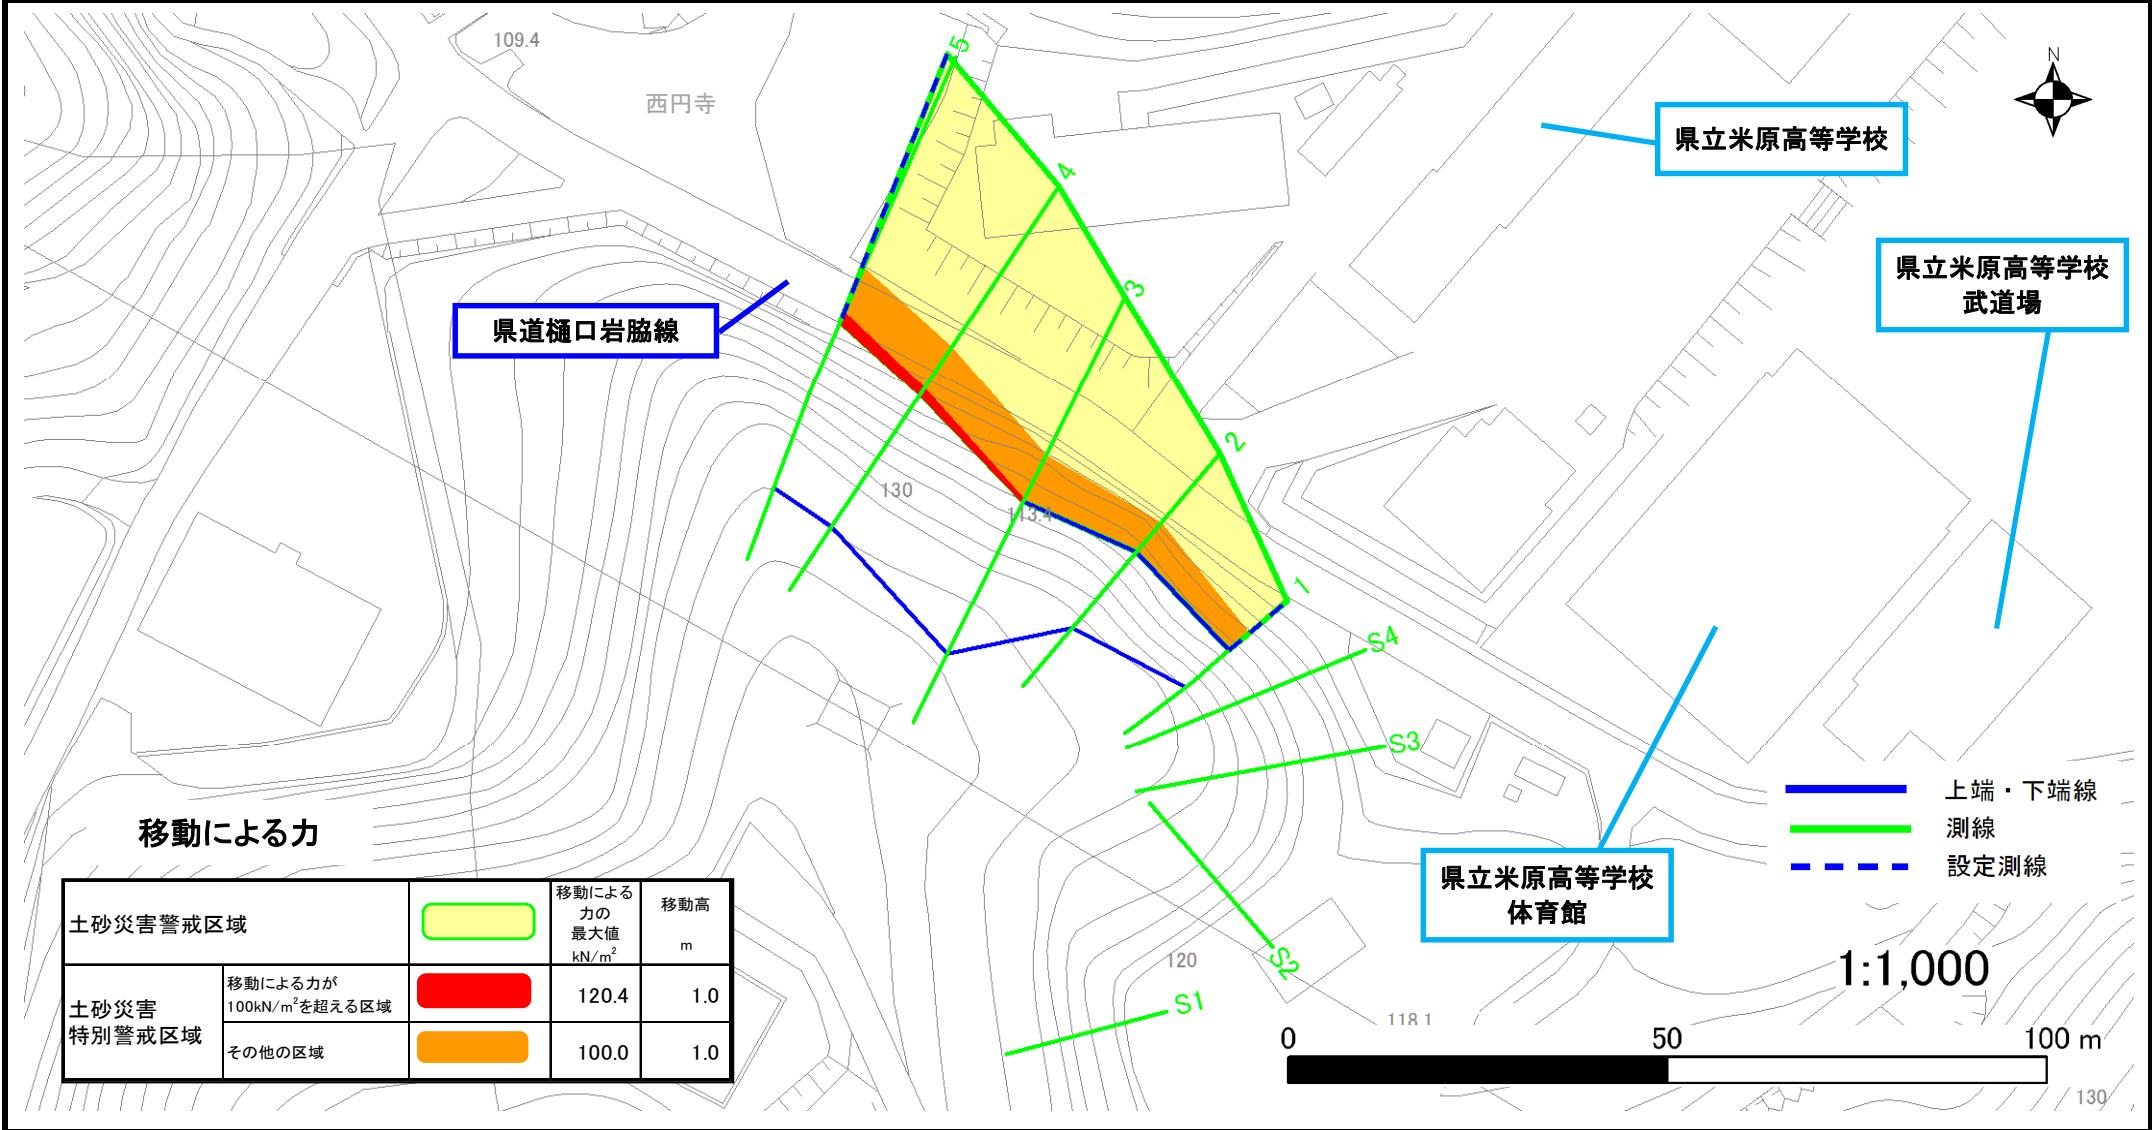
移動による力

土砂災害警戒区域		移動による力の最大値 kN/m ²	移動高 m
	移動による力が100kN/m ² を超える区域	120.4	1.0
土砂災害特別警戒区域	その他の区域	100.0	1.0

- 上端・下端線
- 測線
- - - 設定測線

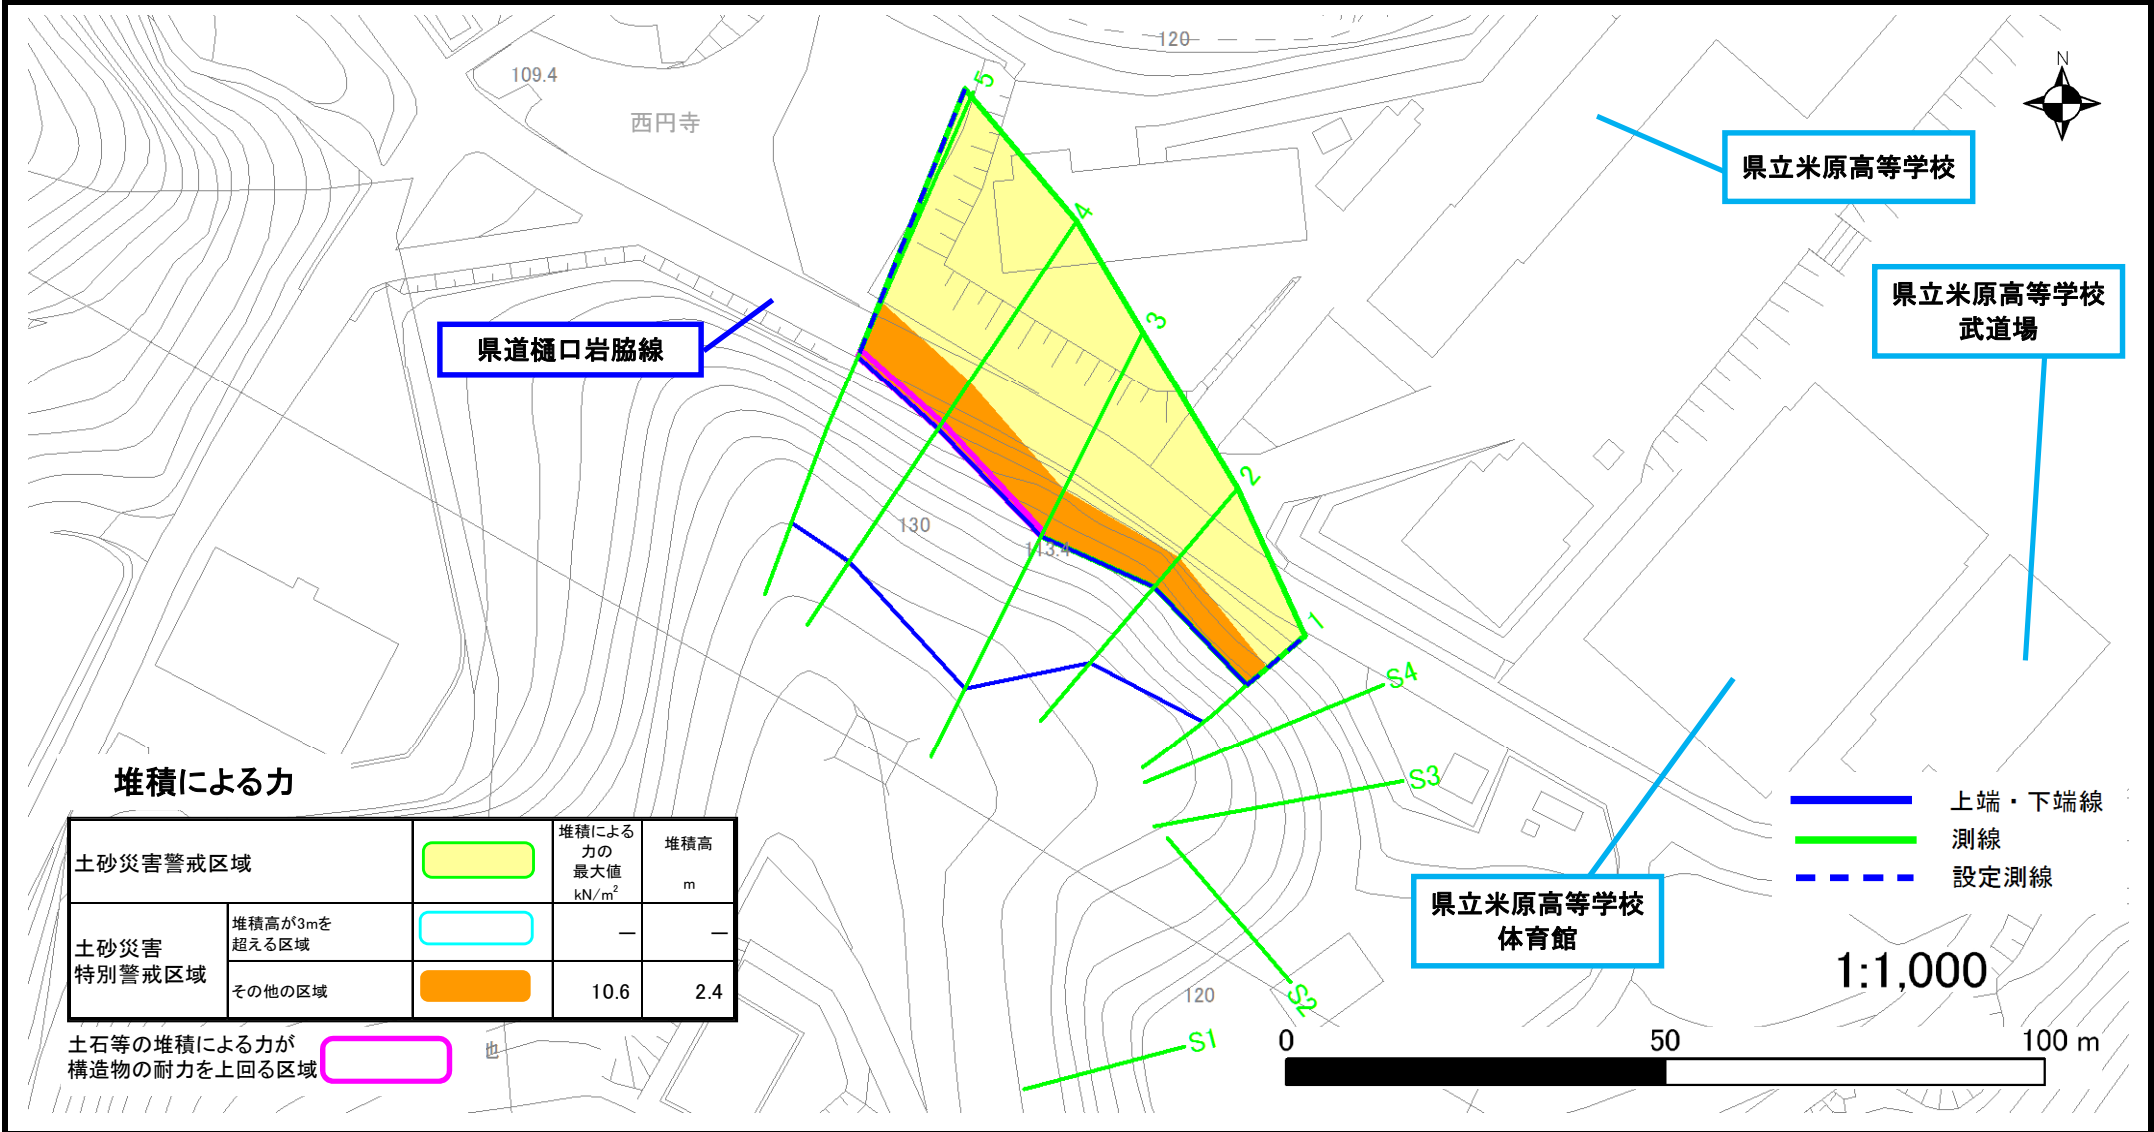
土砂災害警戒区域等設定図

堆積による力

土砂災害警戒区域		堆積による力の最大値 kN/m ²	堆積高 m
土砂災害特別警戒区域	堆積高が3mを超える区域	—	—
	その他の区域	10.6	2.4

土石等の堆積による力が構造物の耐力を上回る区域 也

- 上端・下端線
- 測線
- - - 設定測線
