土砂災害警戒区域・土砂災害特別警戒区域 区域図

自然現象の種類	急傾斜地の崩壊
区域番号	II-6852
区域の名称	美濃山2
区域の所在地	滋賀県長浜市小谷美濃山町

# 土砂災害警戒区域等設定図(オルソ画像)

# 土砂災害警戒区域等設定図

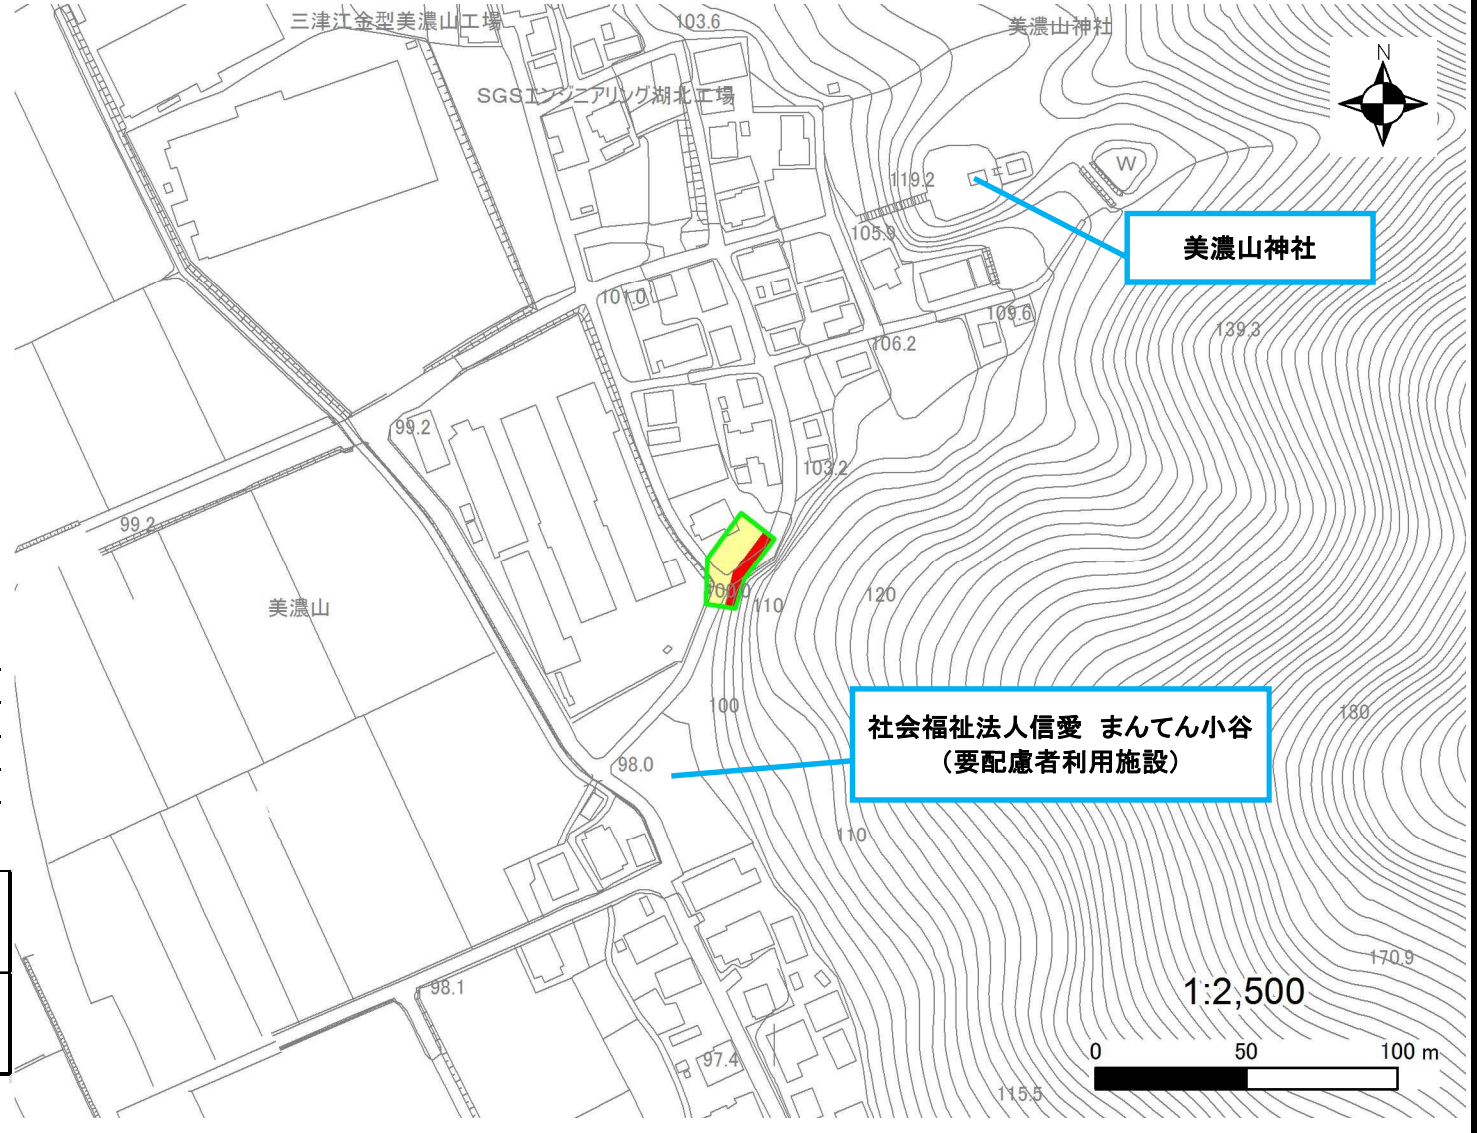
土砂災害警戒区域	
土砂災害特別警戒区域

○ この区域図は、空中写真測量による地形図に、実測による区域図を投影したものであり、一部異なって見える場合があります。  
 詳しくは、土木事務所にお尋ねください。

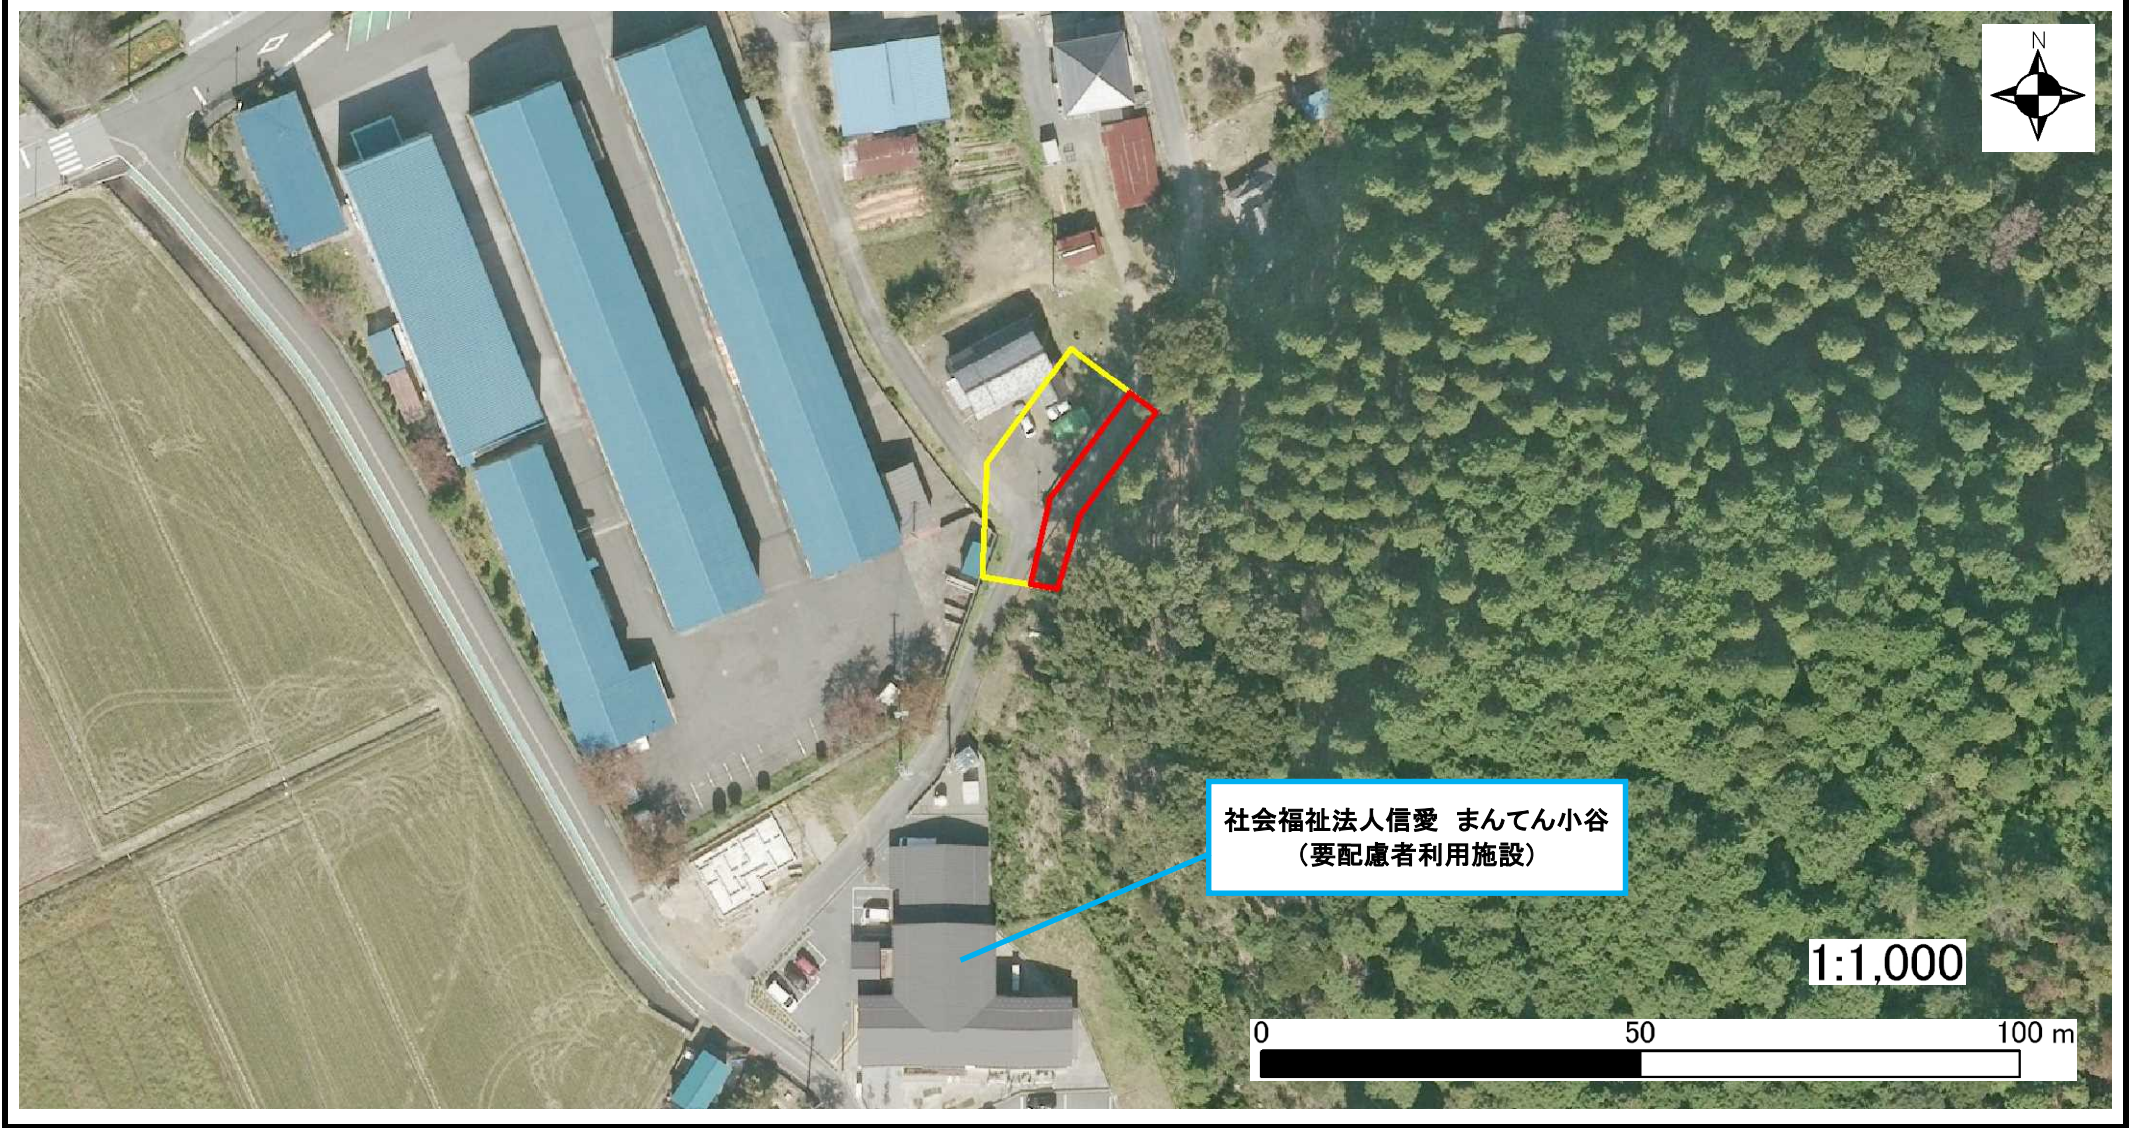
社会福祉法人信愛 まんてん小谷  
(要配慮者利用施設)

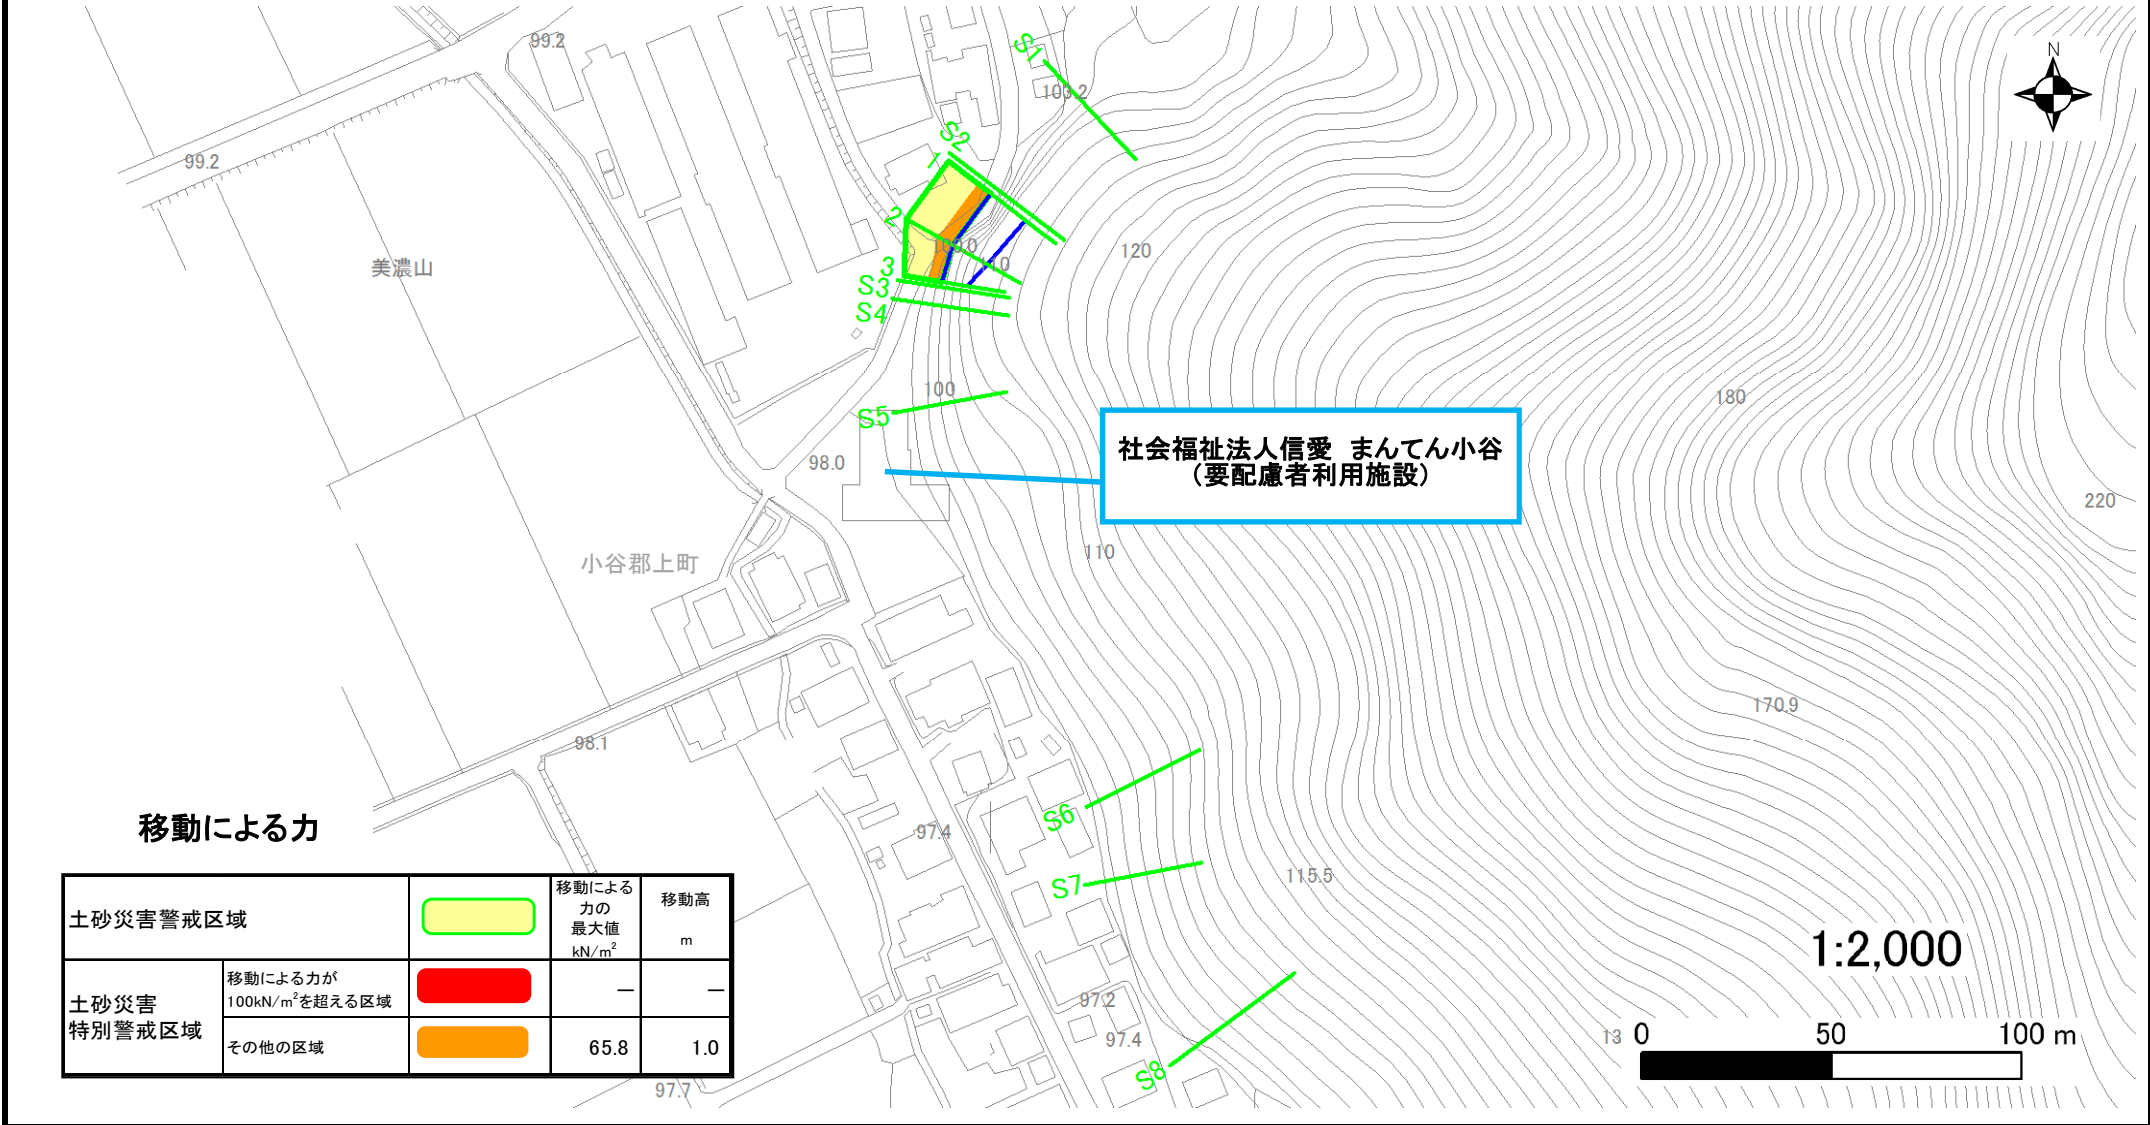
## 移動による力

土砂災害警戒区域		移動による力の最大値 kN/m <sup>2</sup>	移動高 m
	移動による力が100kN/m <sup>2</sup> を超える区域	—	—
土砂災害特別警戒区域	その他の区域	65.8	1.0

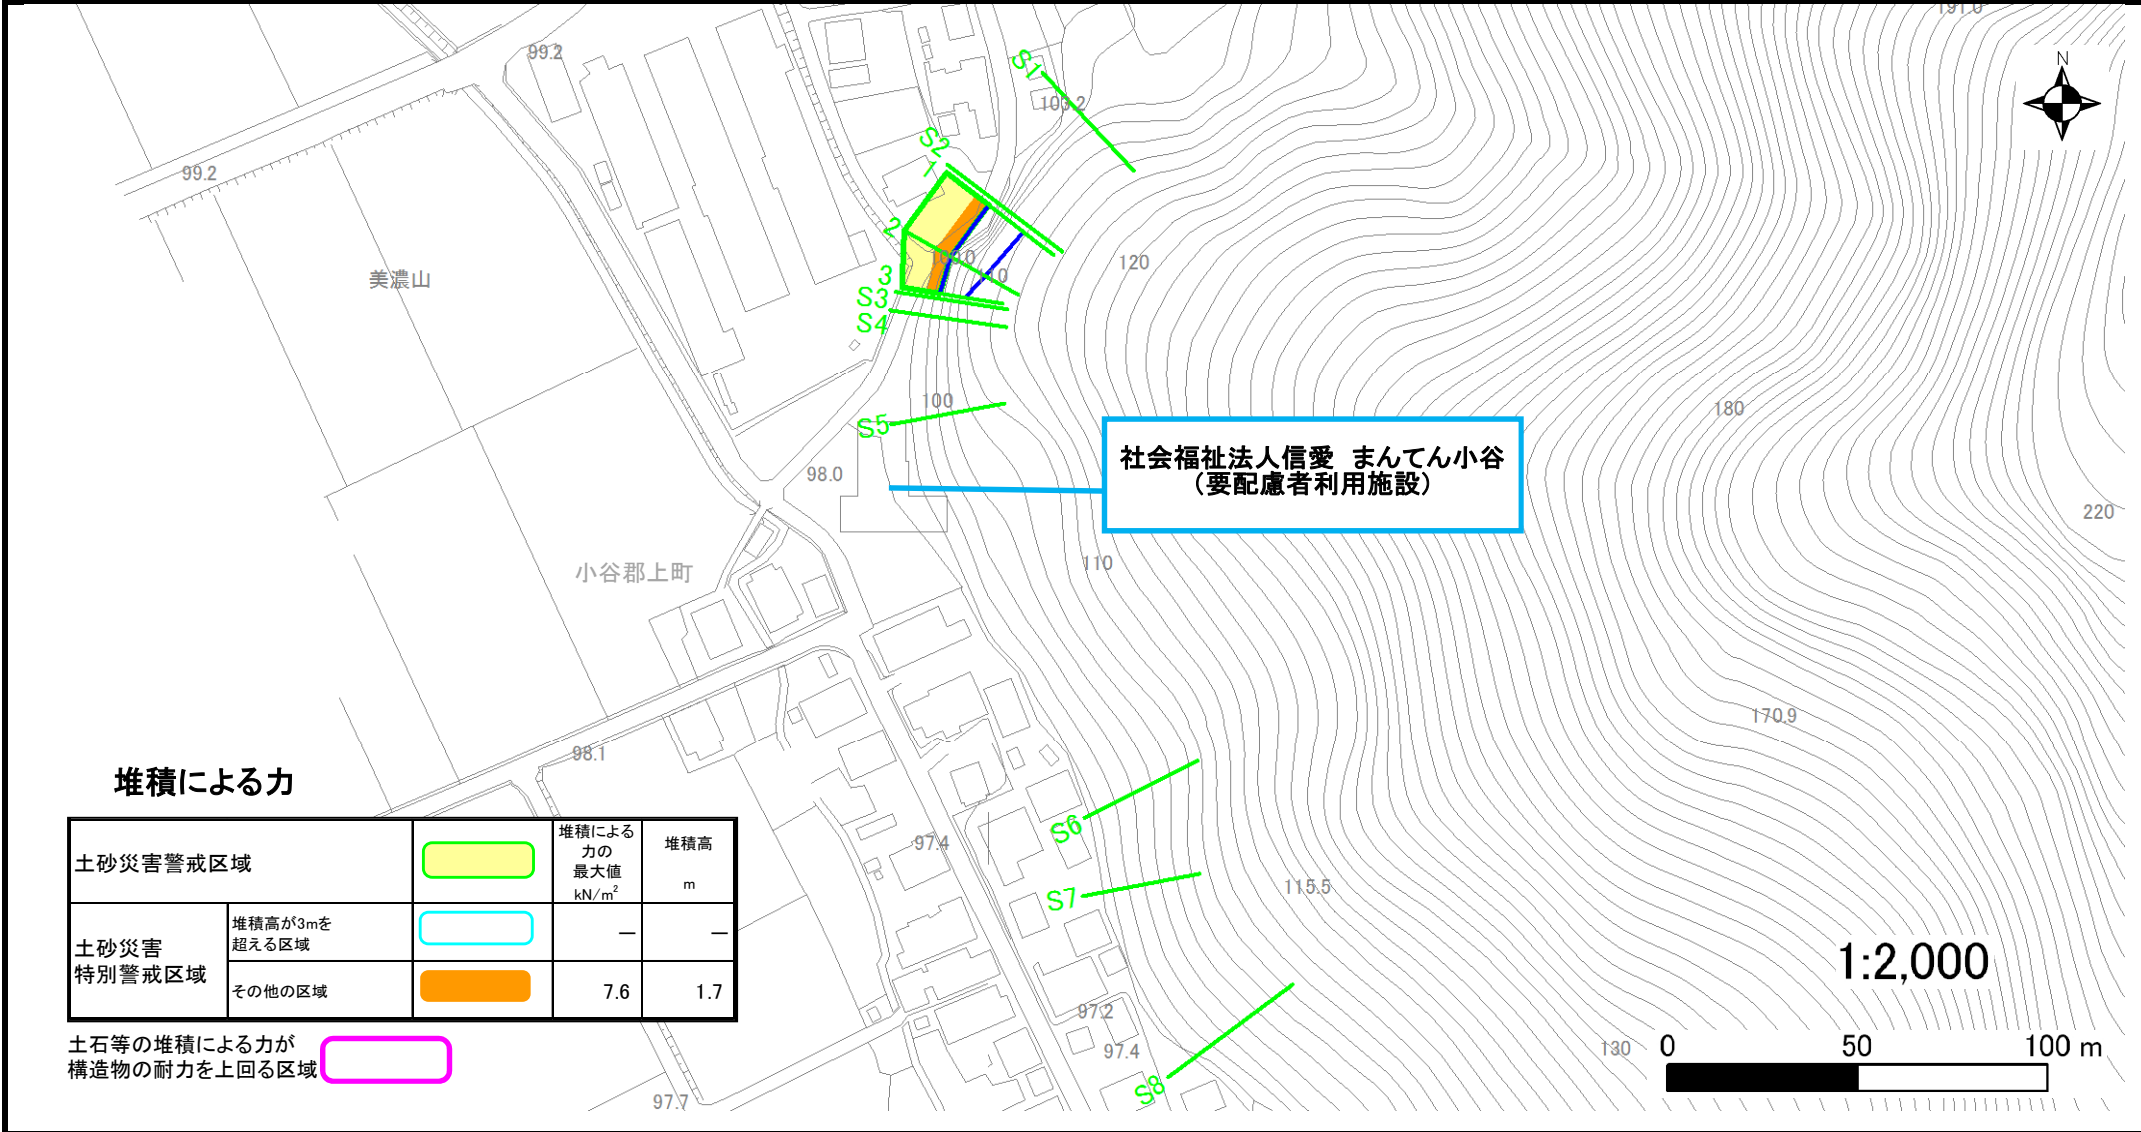
# 土砂災害警戒区域等設定図

## 堆積による力

土砂災害警戒区域		堆積による力の最大値 kN/m <sup>2</sup>	堆積高 m
土砂災害特別警戒区域	堆積高が3mを超える区域	—	—
	その他の区域	7.6	1.7

土石等の堆積による力が構造物の耐力を上回る区域
