土砂災害警戒区域・土砂災害特別警戒区域 区域図

自然現象の種類	土石流
区域番号	1523315
区域の名称	北川支流
区域の所在地	滋賀県高島市朽木雲洞谷

溪流番号	1523315
水系名	淀川
河川名	北川
溪流名	北川支流

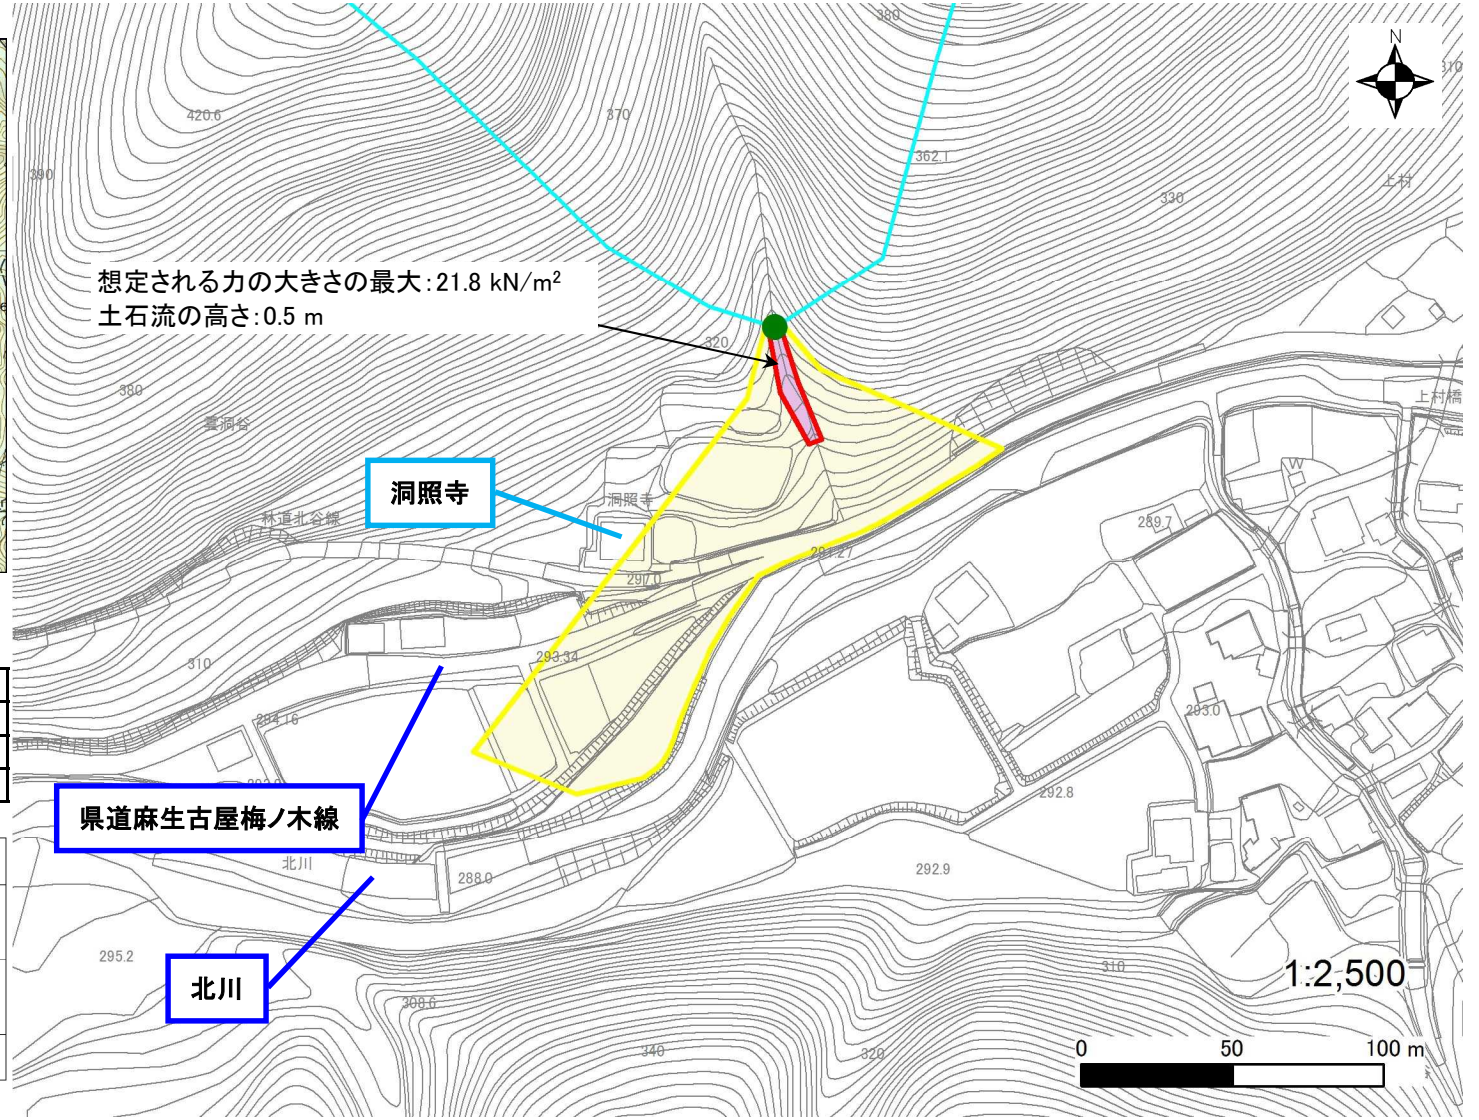
土砂災害警戒区域		
土砂災害特別警戒区域	土石流の高さが1mを超える区域	
	土石流により建築物に作用すると想定される力が50kN/m ² を超える区域	
	土石流の高さが1m以下の区域

○ この区域図は、空中写真測量による地形図に、実測による区域図を投影したものであり、一部異なって見える場合があります。
 詳しくは、土木事務所にお尋ねください。
