土砂災害特別警戒区域

土砂災害警戒区域

土砂災害警戒区域・土砂災害特別警戒区域 区域図

自然現象の種類	土石流
区域番号	2523307
区域の名称	針畑川支流
区域の所在地	滋賀県高島市朽木古屋

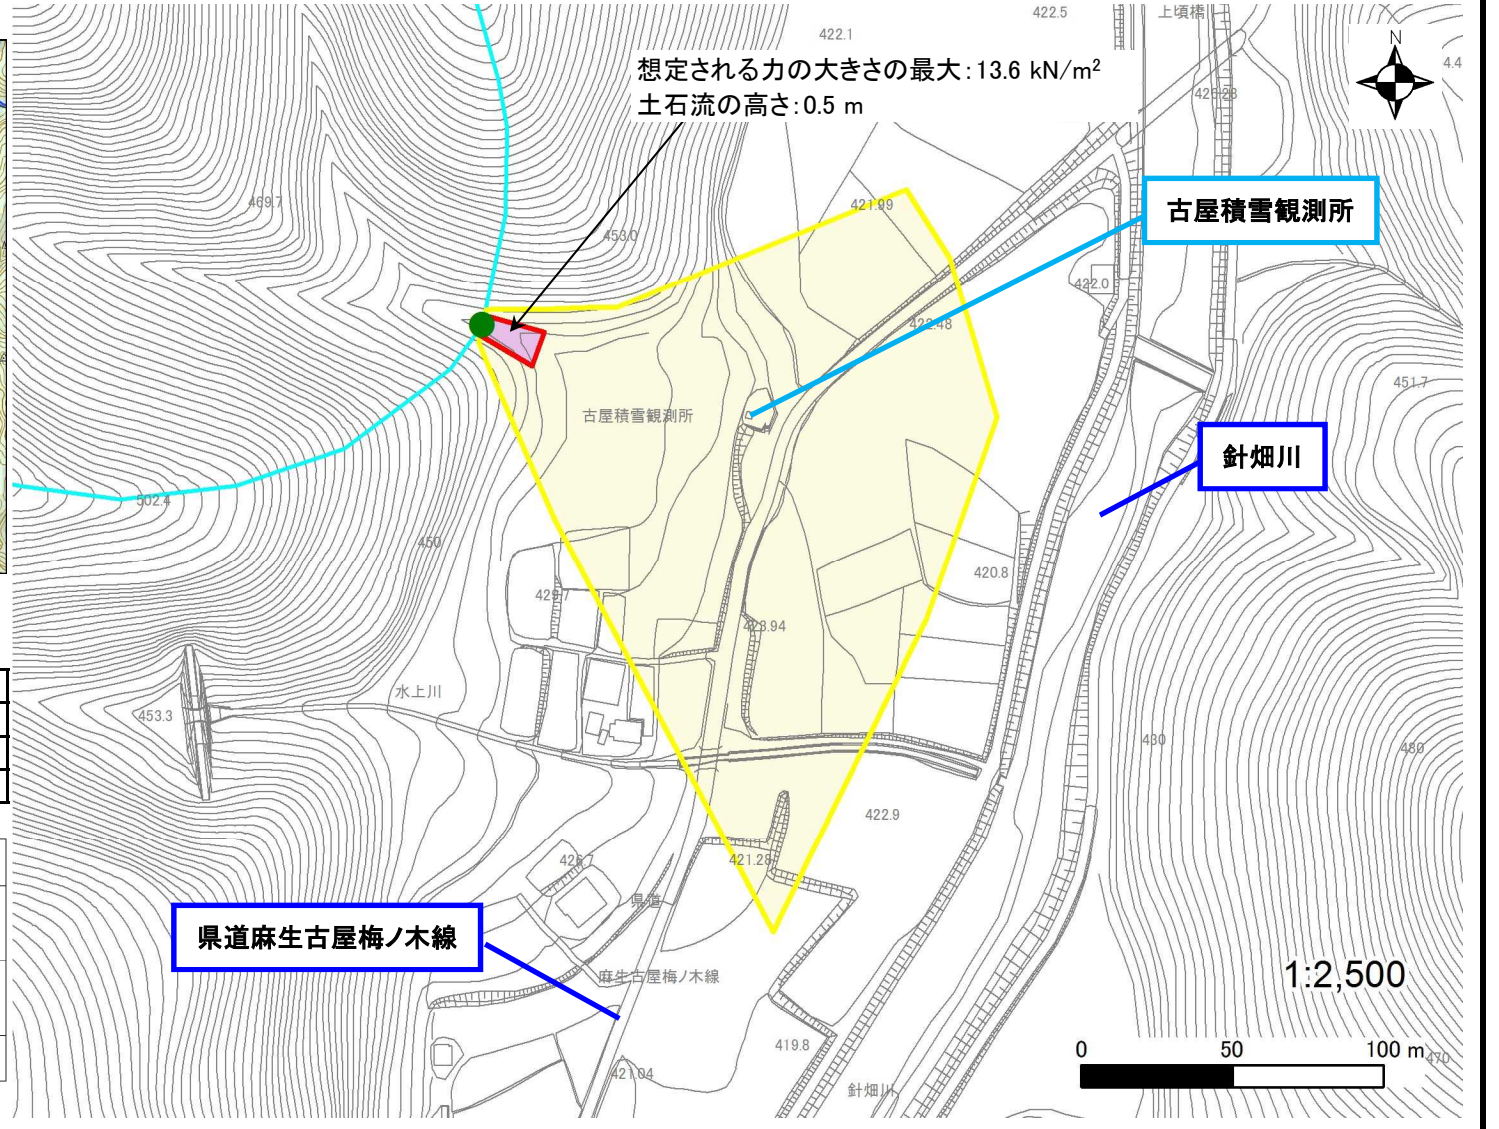
土砂災害警戒区域		
土砂災害特別警戒区域	土石流の高さが1mを超える区域	
	土石流により建築物に作用すると想定される力が50kN/m2以下の区域	
	土石流の高さが1m以下の区域

○ この区域図は、空中写真測量による地形図に、実測による区域図を投影したものであり、一部異なって見える場合があります。
 詳しくは、土木事務所にお尋ねください。
