告示年月日 令和 3 年 2 月 12 日

告示番号 滋賀県告示第 103 号

土砂災害警戒区域・土砂災害特別警戒区域 区域図

自然現象の種類	土石流
区域番号	2523311
区域の名称	北川支流
区域の所在地	滋賀県高島市朽木能家

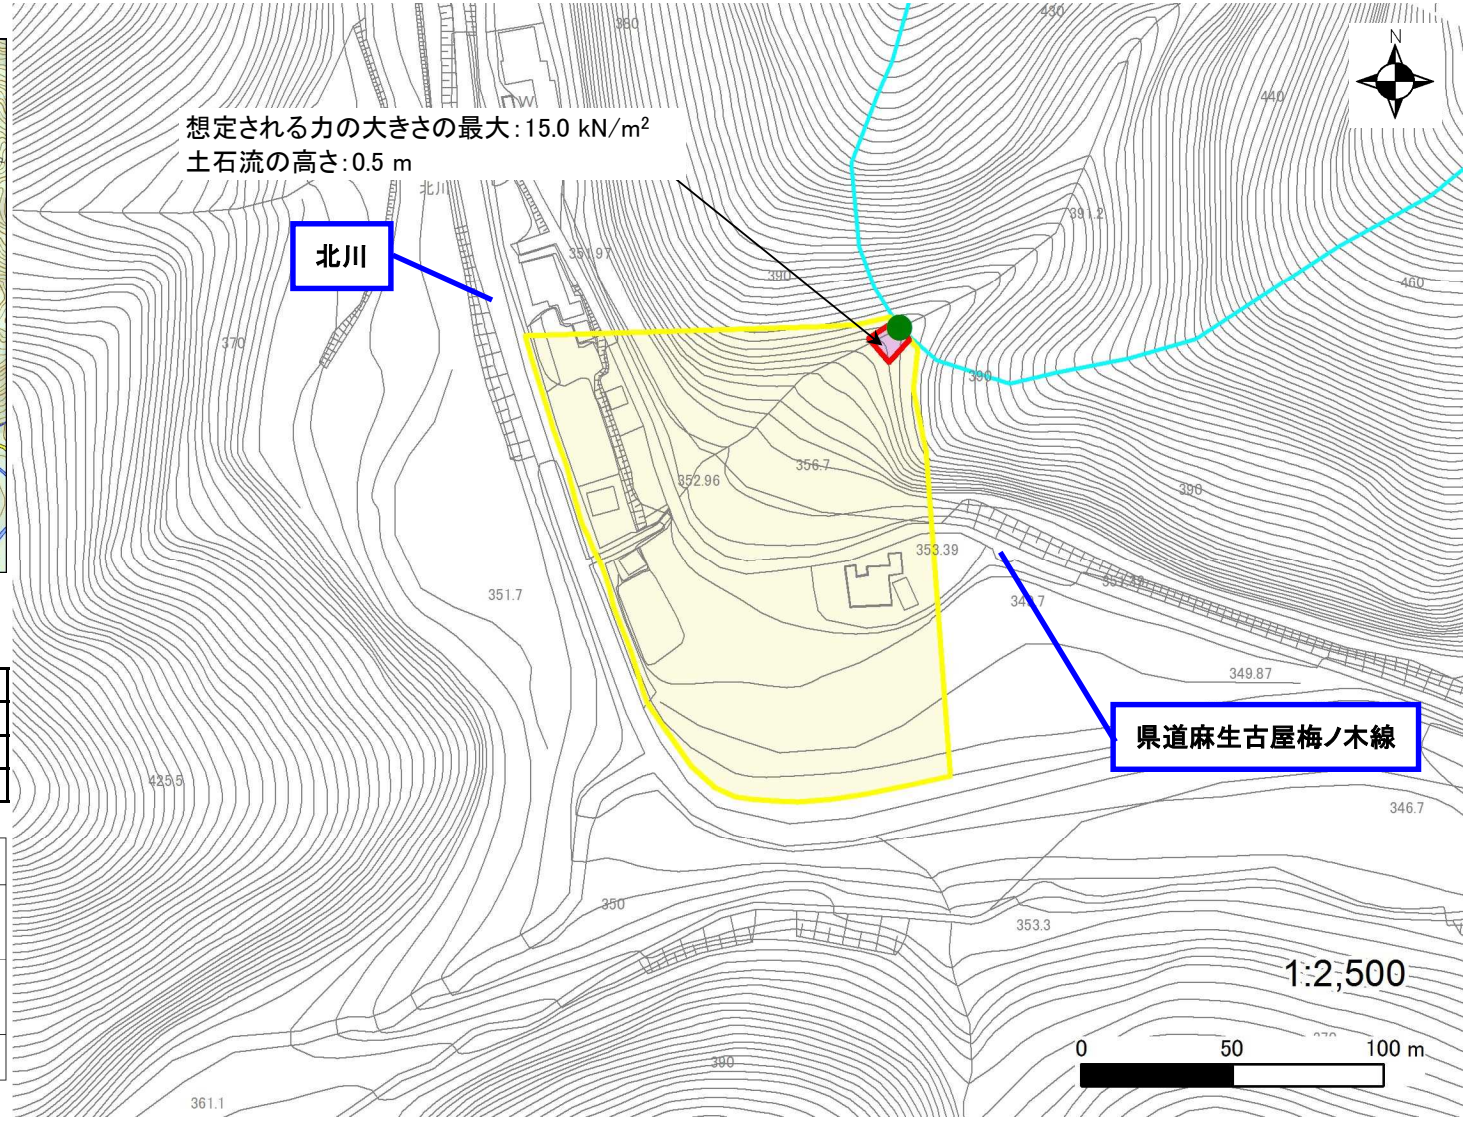
土砂災害警戒区域		
土砂災害特別警戒区域	土石流の高さが1mを超える区域	
	土石流により建築物に作用すると想定される力が50kN/m ² 以下の区域	
	土石流の高さが1m以下の区域

○ この区域図は、空中写真測量による地形図に、実測による区域図を投影したものであり、一部異なって見える場合があります。
 詳しくは、土木事務所にお尋ねください。
