土砂災害警戒区域・土砂災害特別警戒区域 区域図

自然現象の種類	急傾斜地の崩壊
区域番号	II-8916
区域の名称	保坂9
区域の所在地	滋賀県高島市今津町保坂

箇所番号	II-8916
箇所名	保坂9
所在地	滋賀県高島市今津町保坂

土木事務所・地域振興局	高島土木事務所
調書作成日	令和元年12月16日
作成会社(作成者)	国際航業(株)(西川 友章)

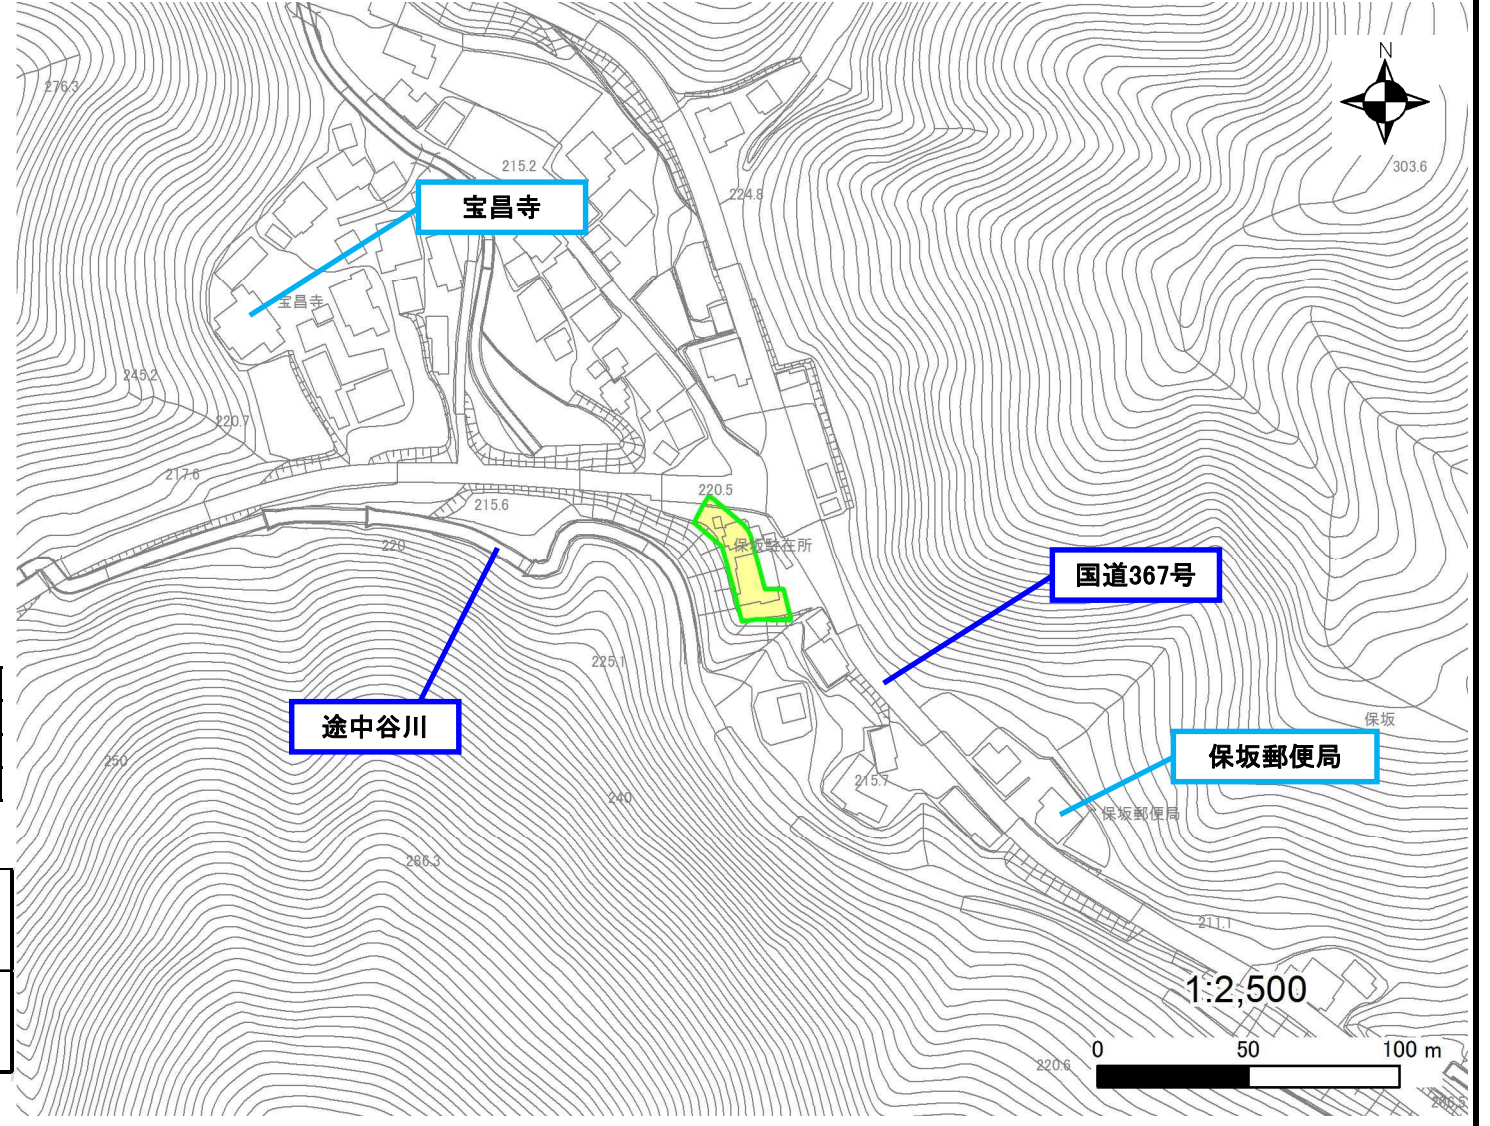
土砂災害警戒区域	
土砂災害特別警戒区域

○ この区域図は、空中写真測量による地形図に、実測による区域図を投影したものであり、一部異なって見える場合があります。
 詳しくは、土木事務所にお尋ねください。

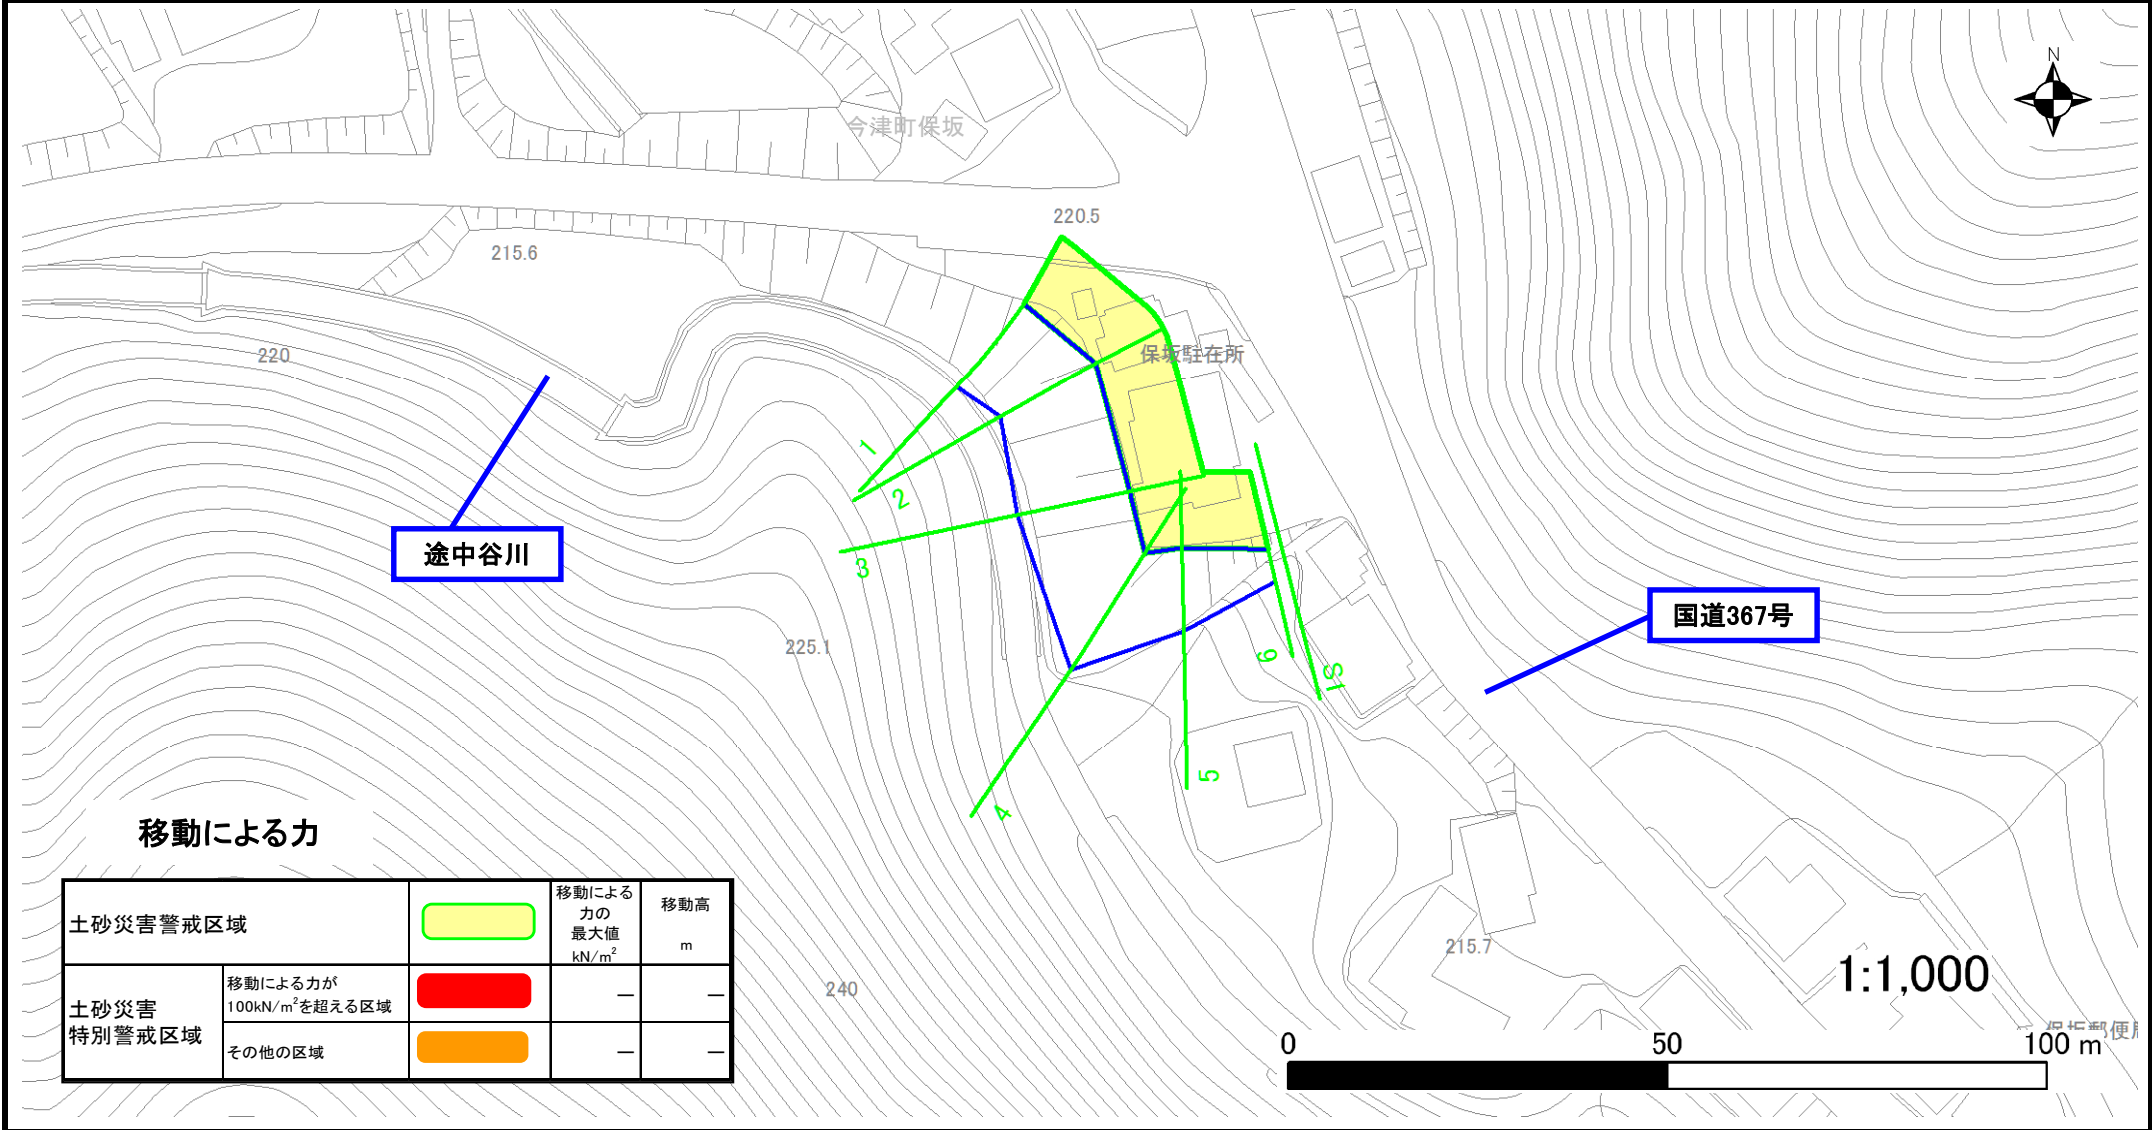
土砂災害警戒区域等設定図

移動による力

土砂災害警戒区域		移動による力の最大値 kN/m ²	移動高 m
	移動による力が100kN/m ² を超える区域	—	—
	その他の区域	—	—

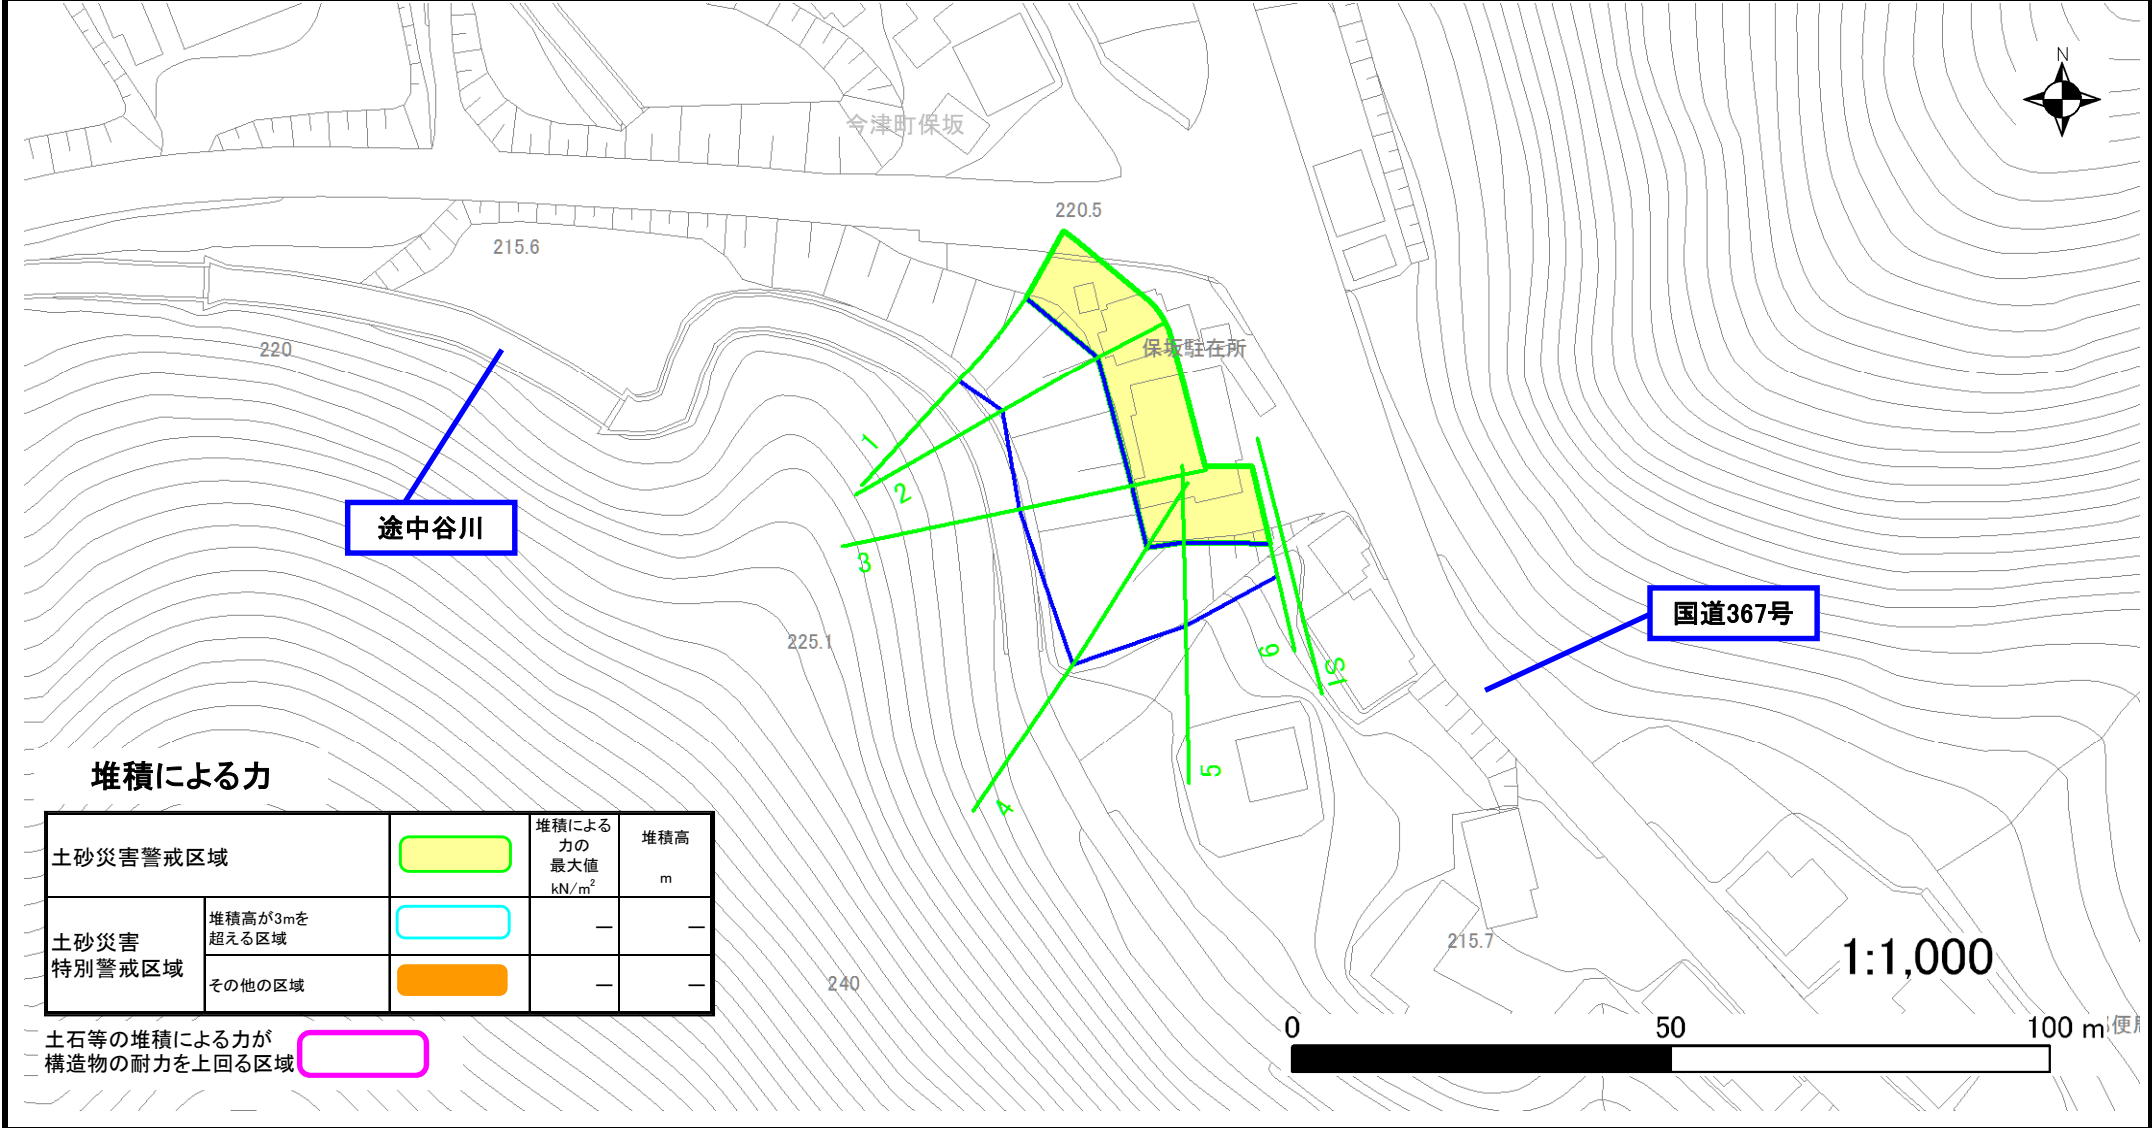
土砂災害警戒区域等設定図

堆積による力

土砂災害警戒区域		堆積による力の最大値 kN/m^2	堆積高 m
土砂災害特別警戒区域	堆積高が3mを超える区域	—	—
	その他の区域	—	—

土石等の堆積による力が構造物の耐力を上回る区域
