土砂災害警戒区域・土砂災害特別警戒区域 区域図

自然現象の種類	急傾斜地の崩壊
区域番号	I-8945
区域の名称	生杉6
区域の所在地	滋賀県高島市朽木生杉

# 土砂災害警戒区域等設定図(オルソ画像)

# 土砂災害警戒区域等設定図

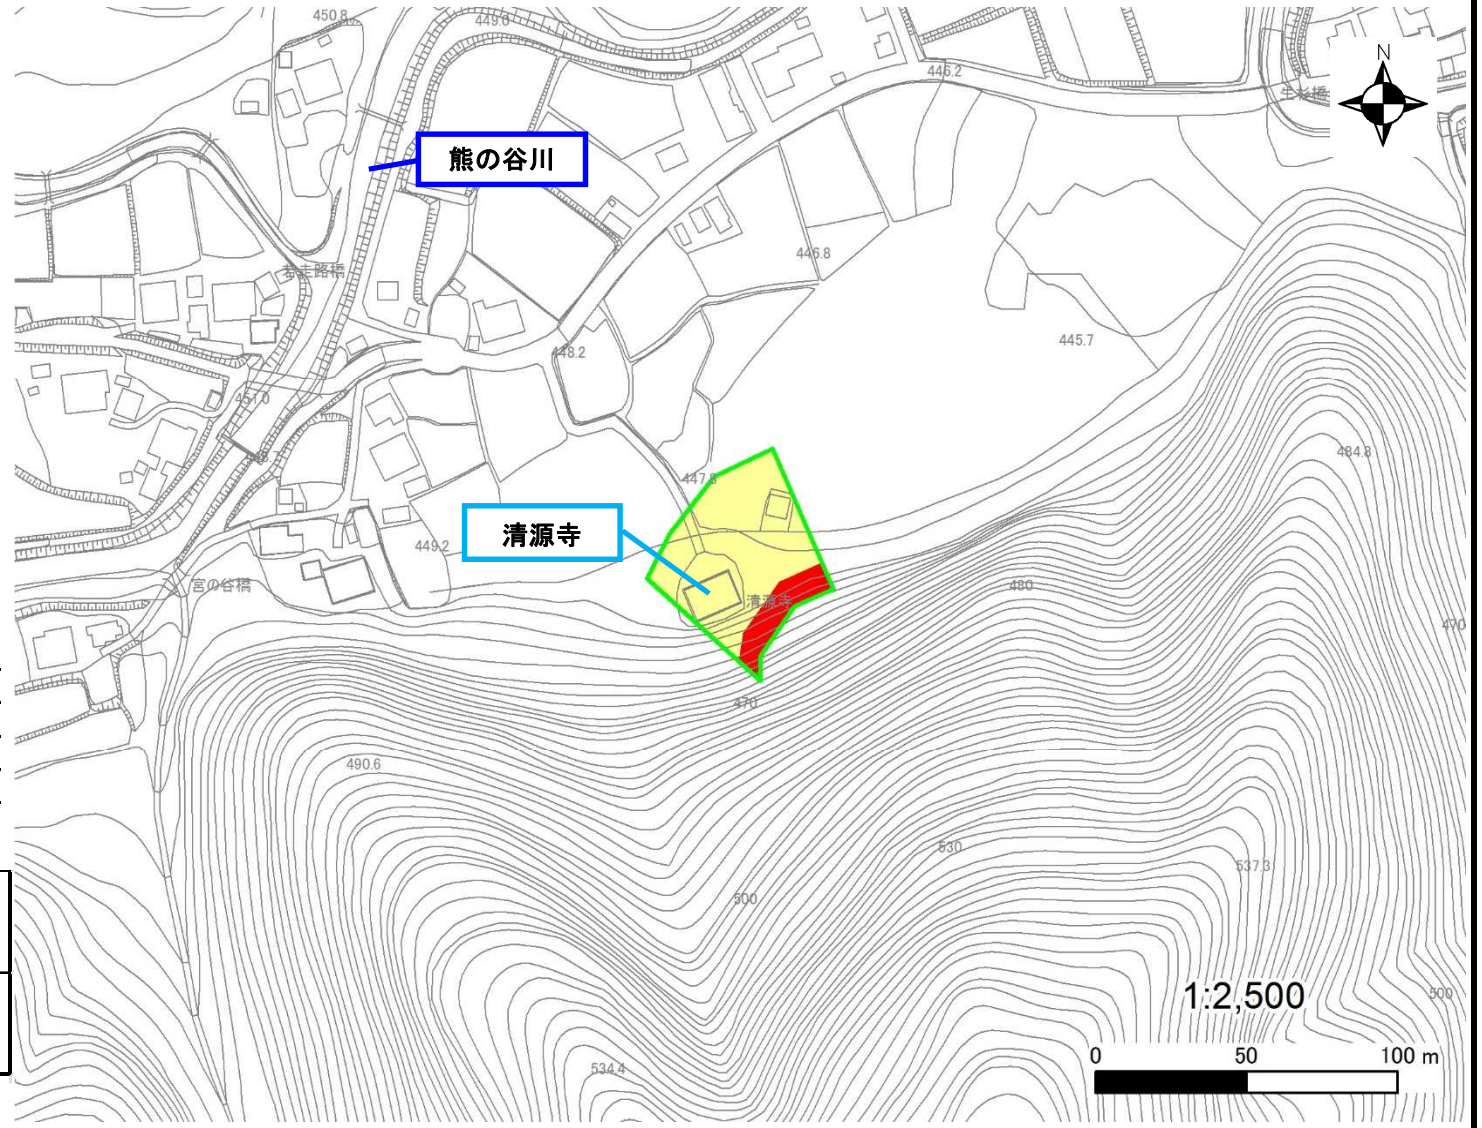
土砂災害警戒区域	
土砂災害特別警戒区域

○ この区域図は、空中写真測量による地形図に、実測による区域図を投影したものであり、一部異なって見える場合があります。  
 詳しくは、土木事務所にお尋ねください。

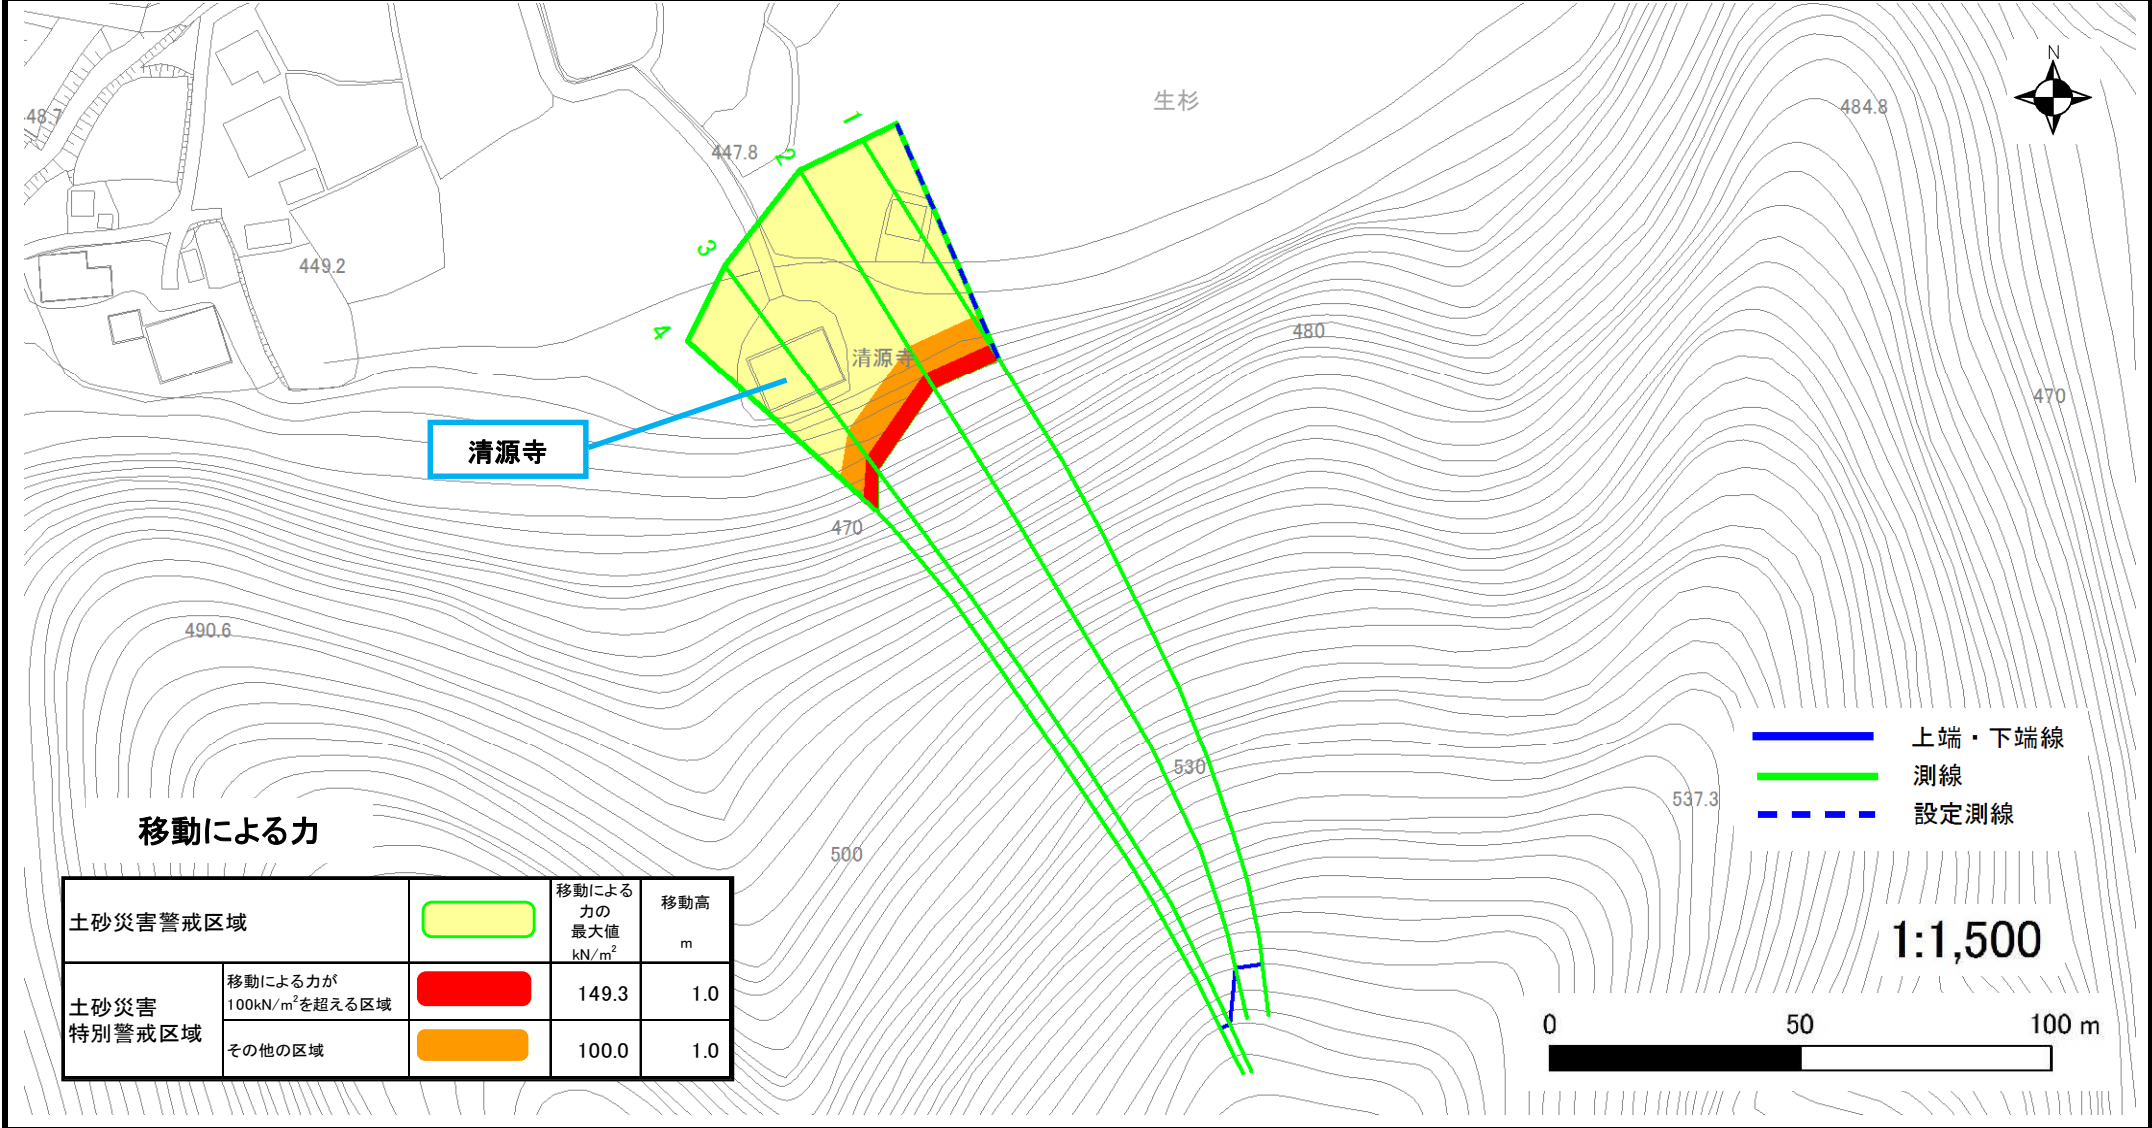
## 移動による力

土砂災害警戒区域		移動による力の最大値 kN/m <sup>2</sup>	移動高 m
	移動による力が100kN/m <sup>2</sup> を超える区域	149.3	1.0
	その他の区域	100.0	1.0

- 上端・下端線
- 測線
- - - - 設定測線

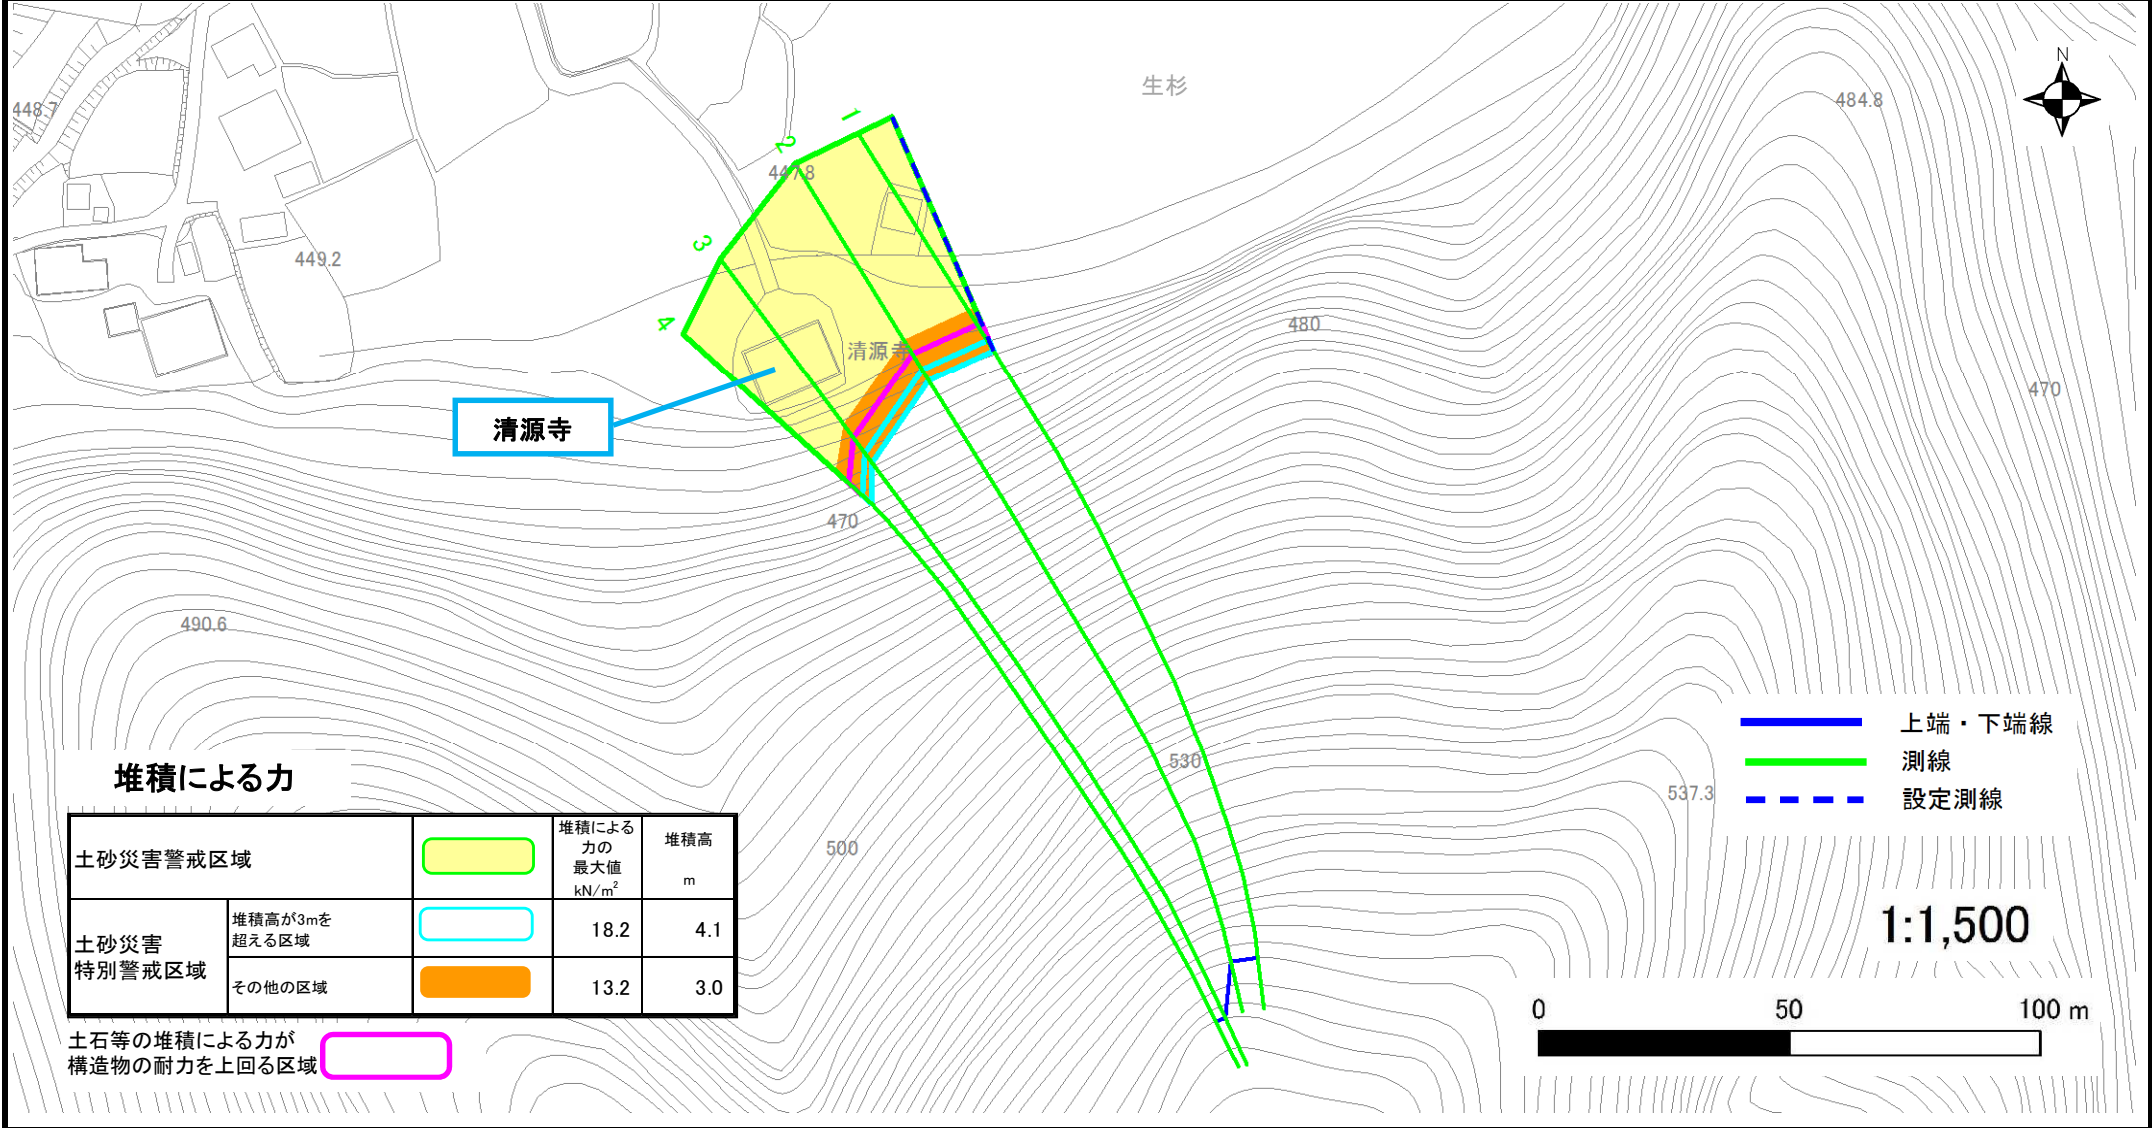
# 土砂災害警戒区域等設定図

## 堆積による力

土砂災害警戒区域		堆積による力の最大値 kN/m <sup>2</sup>	堆積高 m
土砂災害特別警戒区域	堆積高が3mを超える区域	18.2	4.1
	その他の区域	13.2	3.0

土石等の堆積による力が構造物の耐力を上回る区域
