土砂災害警戒区域・土砂災害特別警戒区域 区域図

自然現象の種類	急傾斜地の崩壊
区域番号	II-8920
区域の名称	小川13
区域の所在地	滋賀県高島市朽木小川

# 土砂災害警戒区域等設定図(オルソ画像)

# 土砂災害警戒区域等設定図

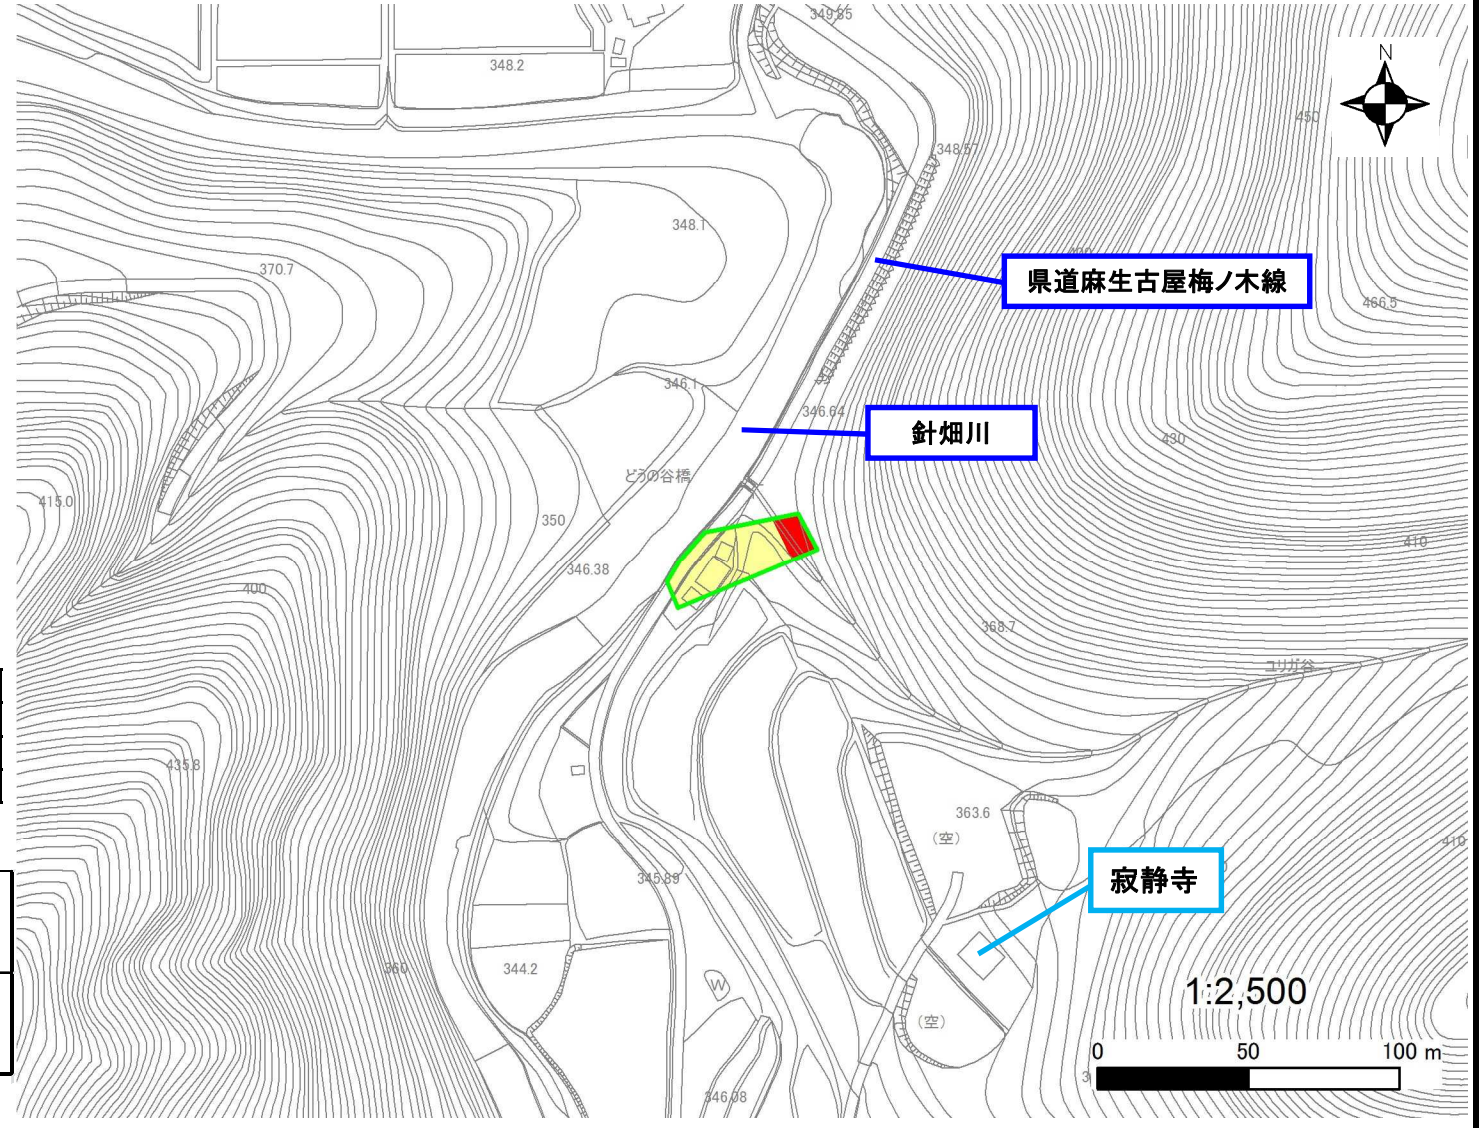
土砂災害警戒区域	
土砂災害特別警戒区域

○ この区域図は、空中写真測量による地形図に、実測による区域図を投影したものであり、一部異なって見える場合があります。  
 詳しくは、土木事務所にお尋ねください。

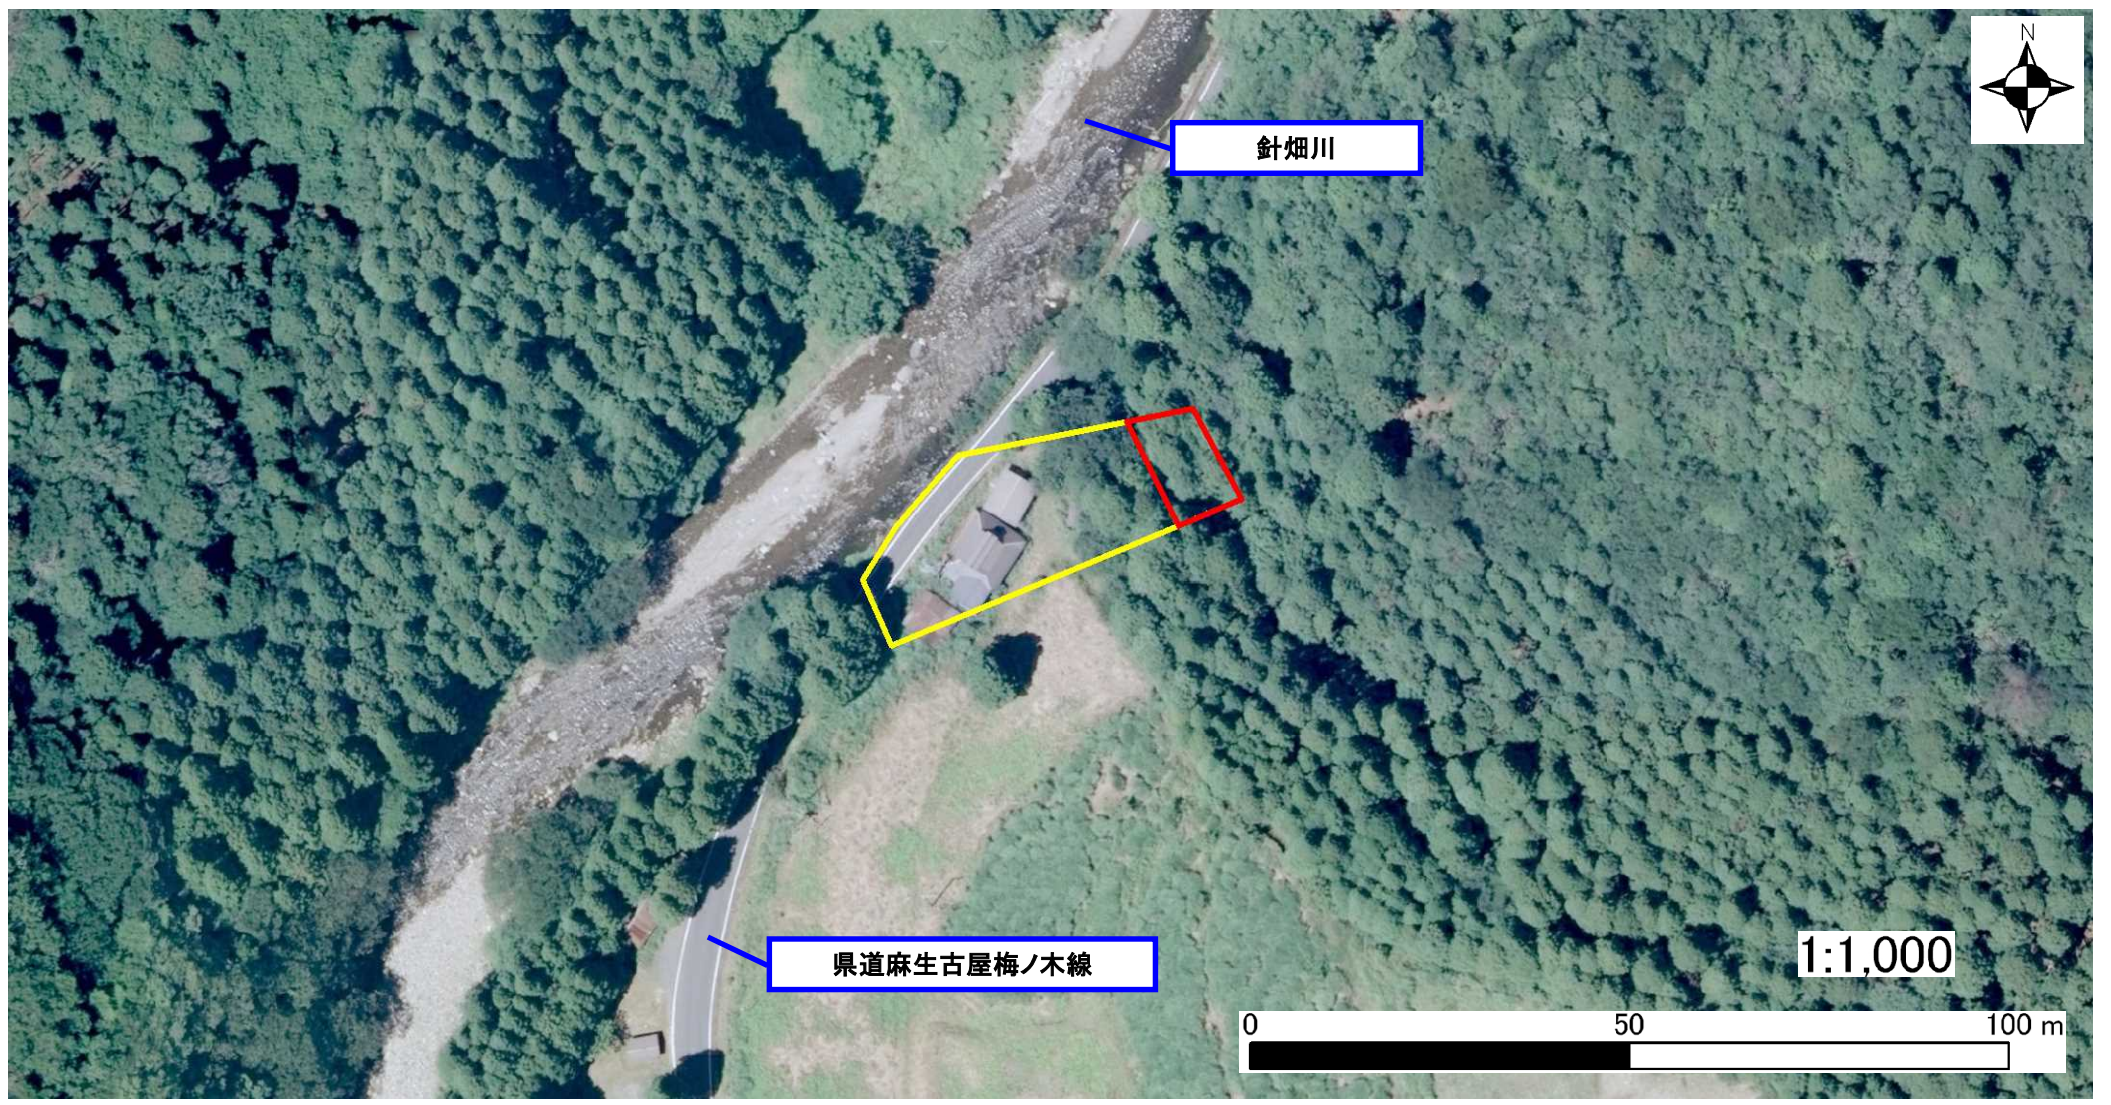
箇所番号	II-8920	箇所名	小川13	所在地	滋賀県高島市朽木小川
------	---------	-----	------	-----	------------

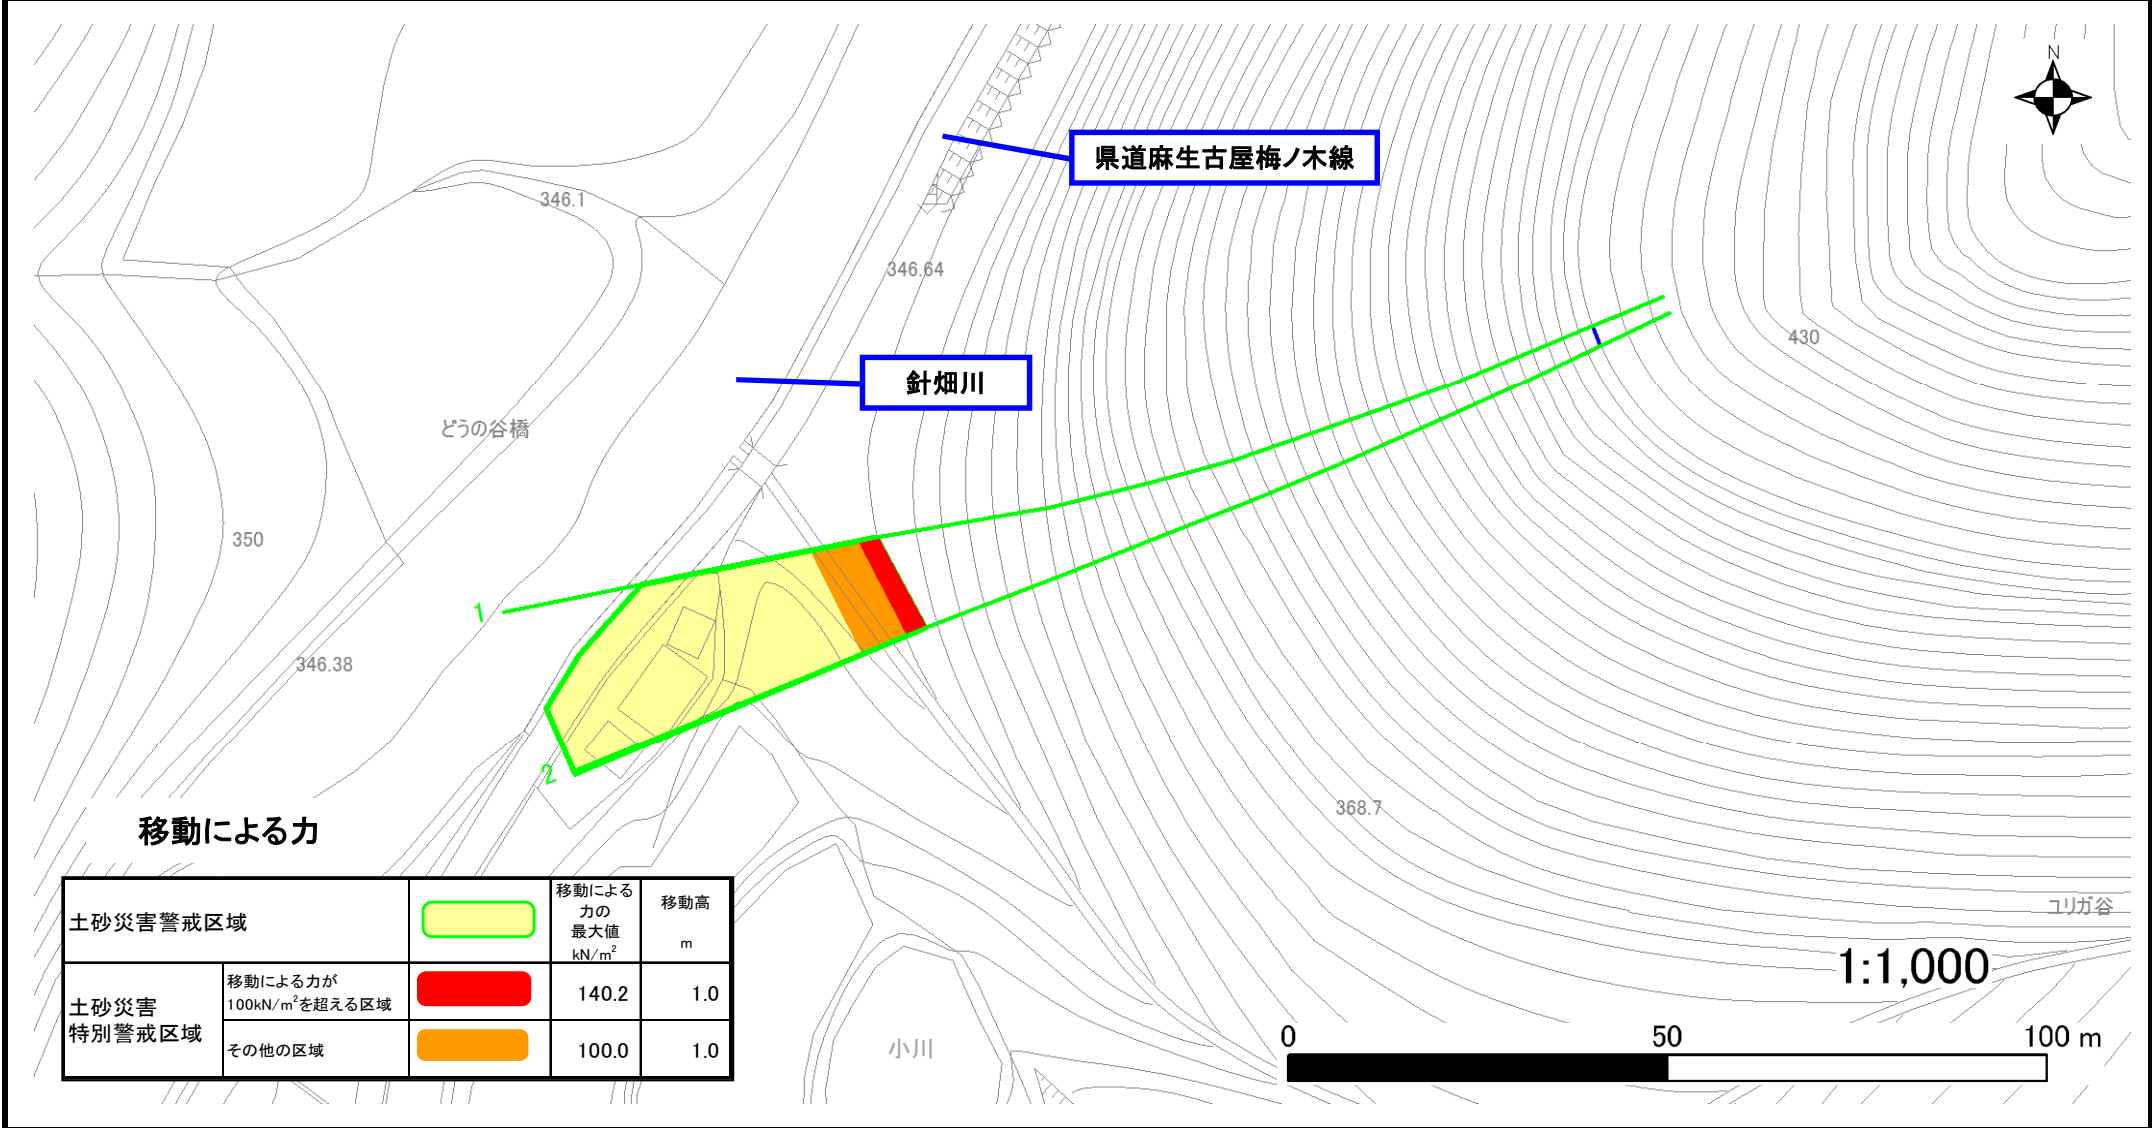
箇所番号	II-8920	箇所名	小川13	所在地	滋賀県高島市朽木小川
------	---------	-----	------	-----	------------

## 移動による力

土砂災害警戒区域		移動による力の最大値 kN/m <sup>2</sup>	移動高 m
土砂災害特別警戒区域	移動による力が100kN/m <sup>2</sup> を超える区域	140.2	1.0
	その他の区域	100.0	1.0

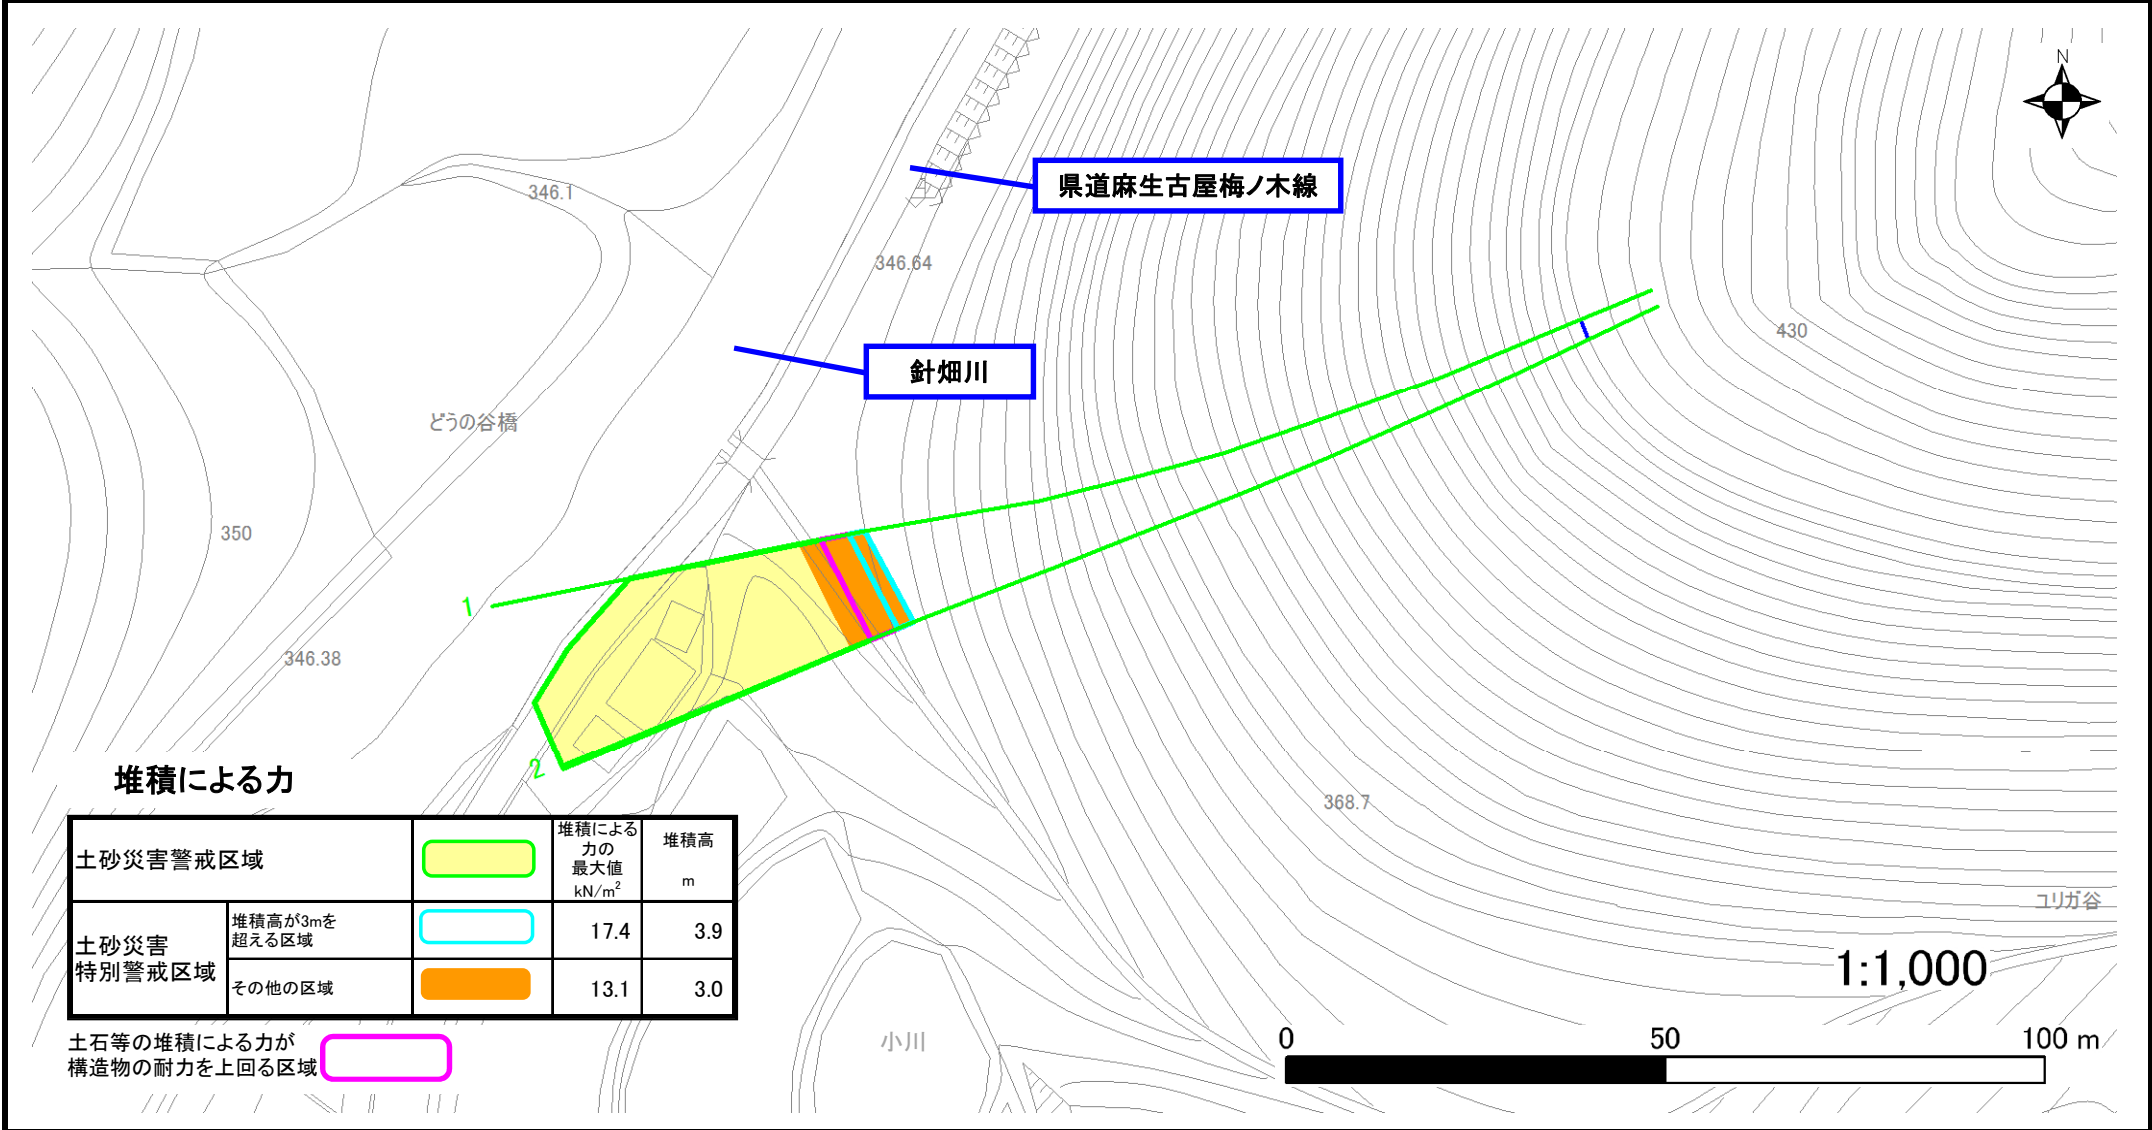
# 土砂災害警戒区域等設定図

箇所番号 II-8920 箇所名 小川13 所在地 滋賀県高島市朽木小川
