土砂災害警戒区域・土砂災害特別警戒区域 区域図

自然現象の種類	急傾斜地の崩壊
区域番号	Ⅱ-8941
区域の名称	荒川7
区域の所在地	滋賀県高島市朽木荒川

土砂災害警戒区域等設定図(オルソ画像)

土砂災害警戒区域等設定図

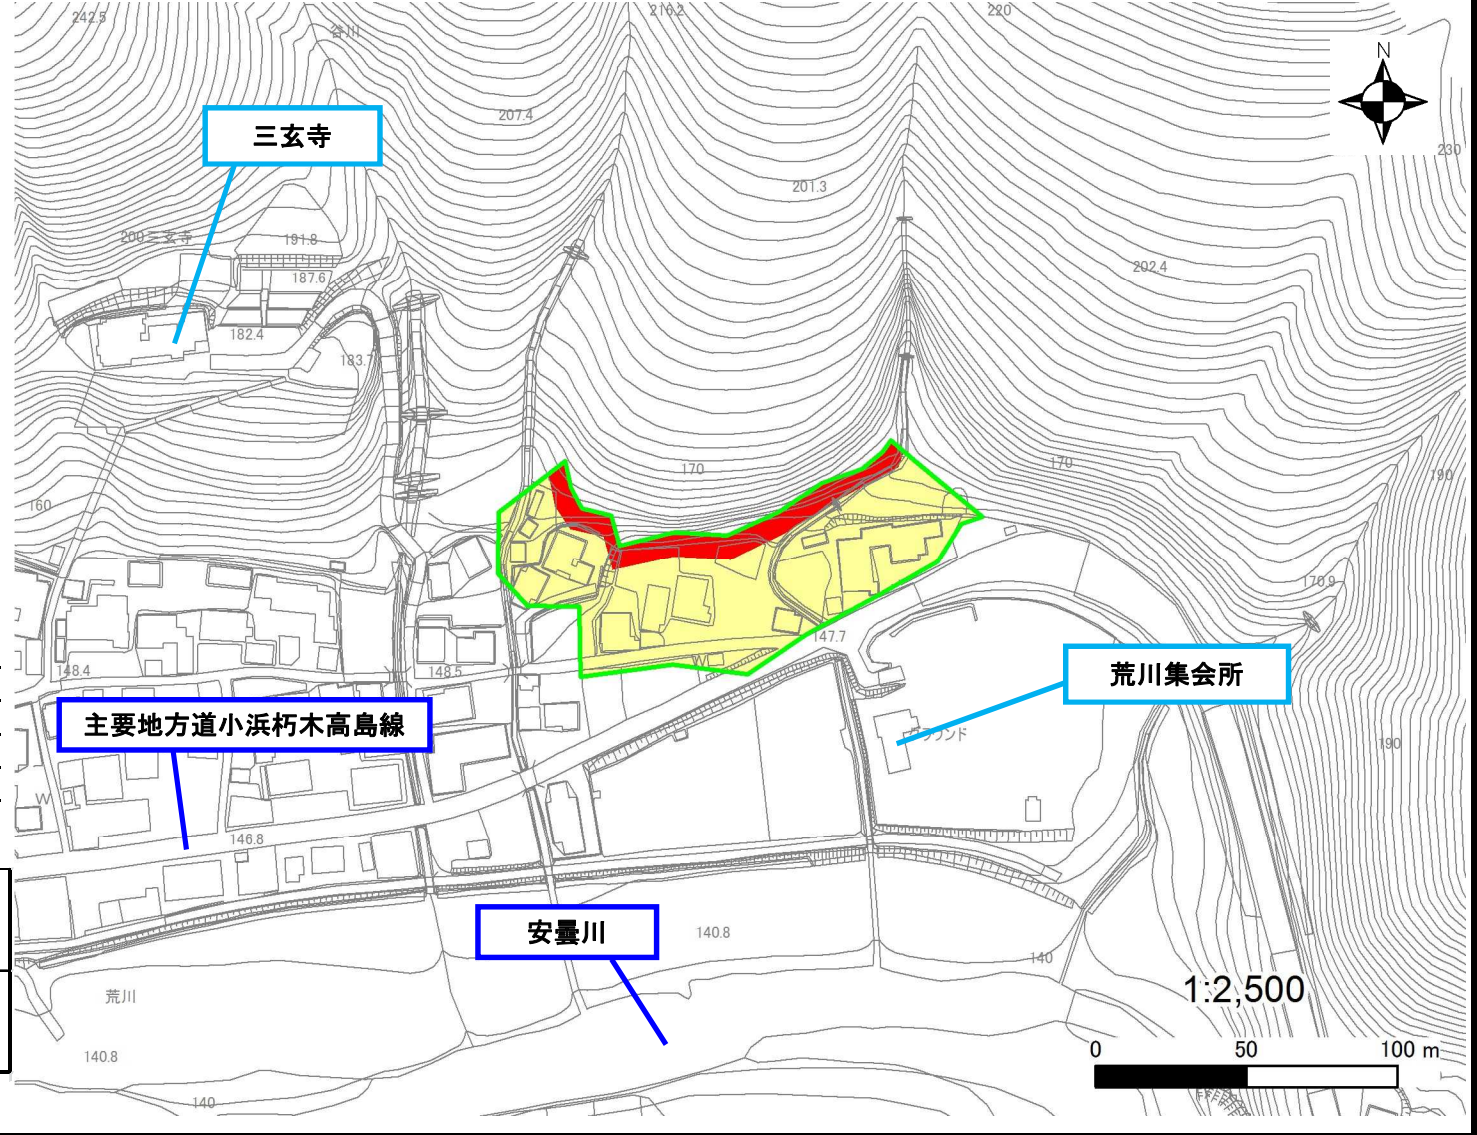
土砂災害警戒区域	
土砂災害特別警戒区域

○ この区域図は、空中写真測量による地形図に、実測による区域図を投影したものであり、一部異なって見える場合があります。
 詳しくは、土木事務所にお尋ねください。

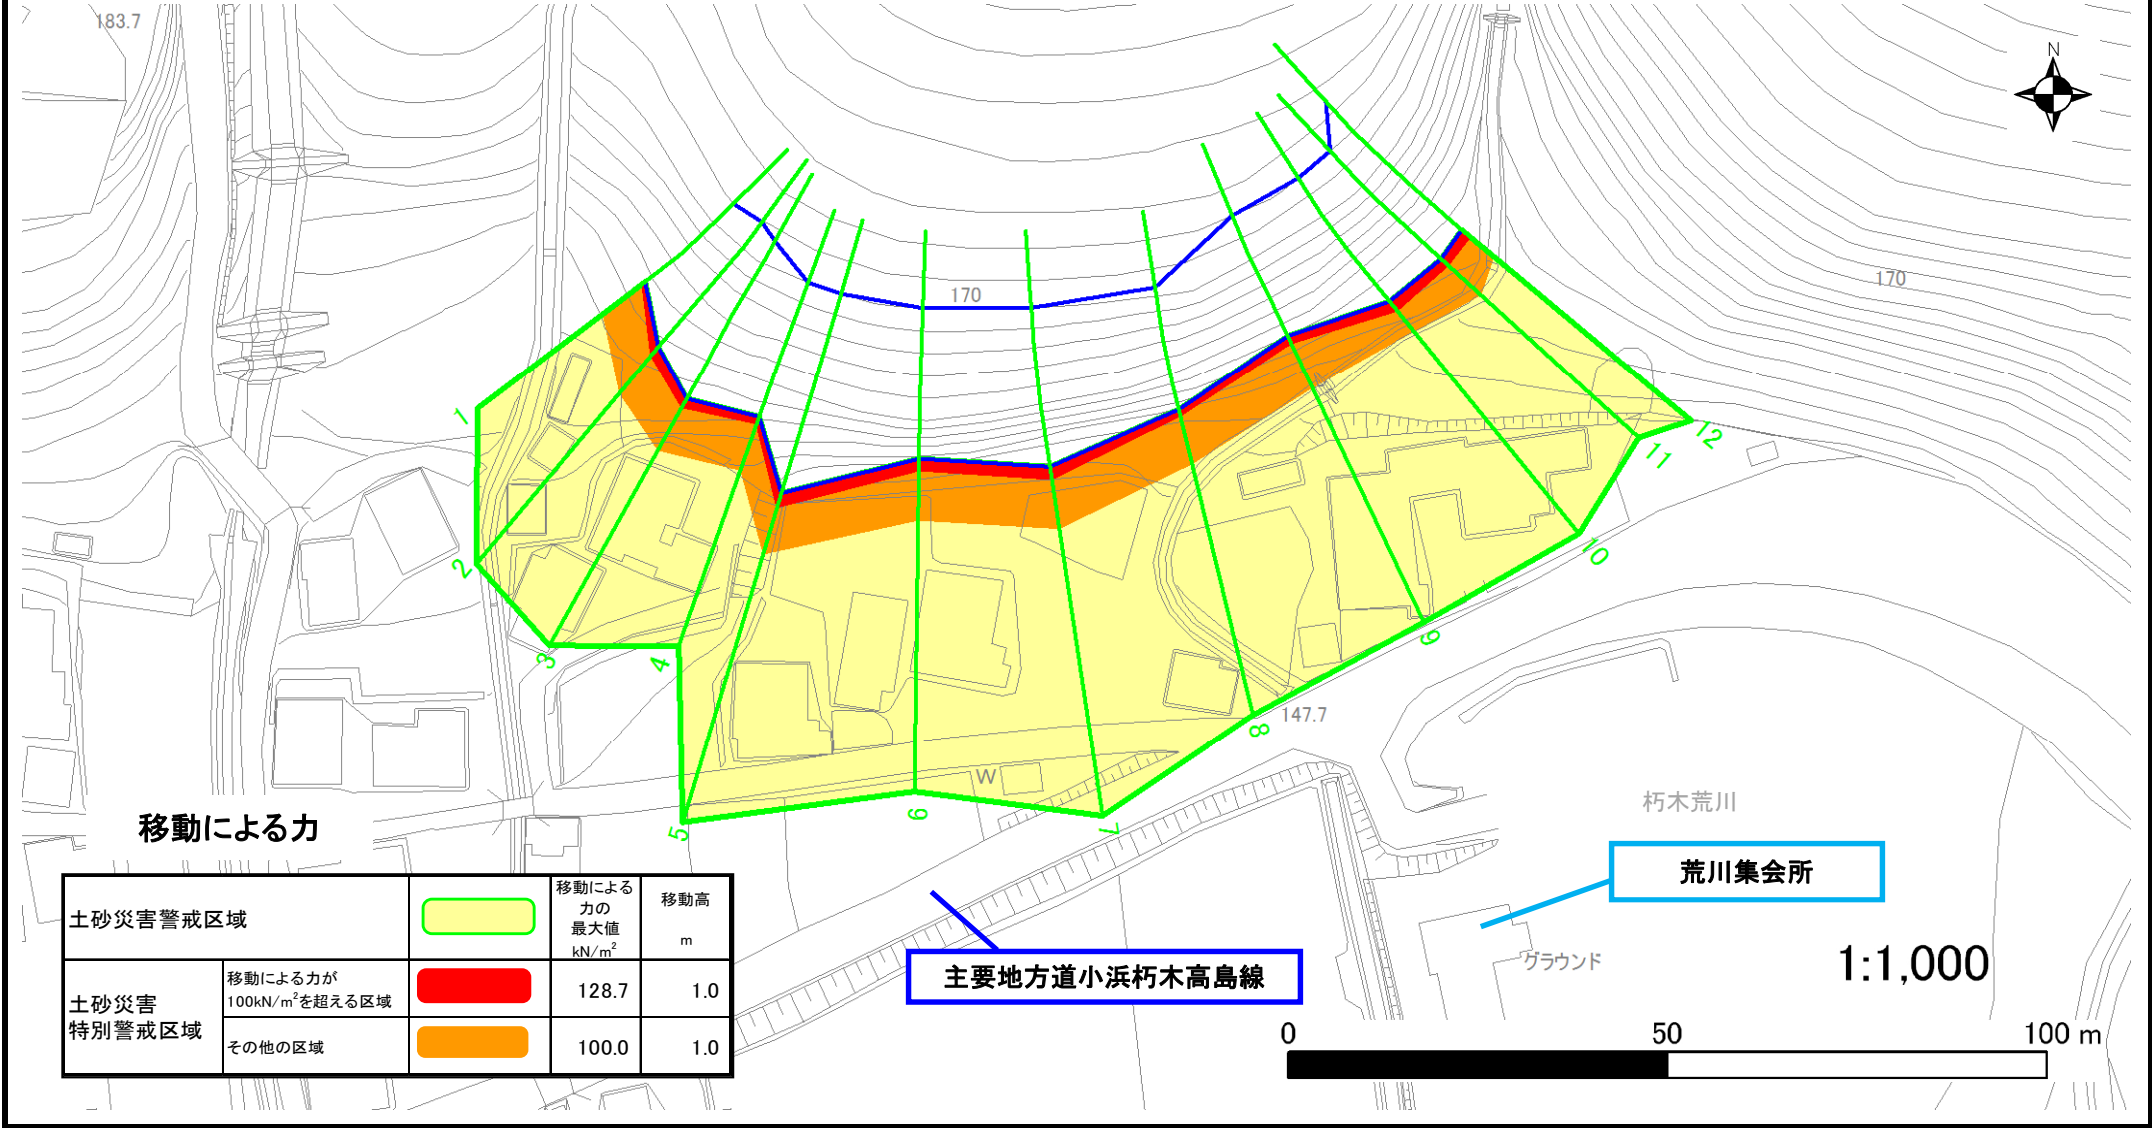
移動による力

土砂災害警戒区域		移動による力の最大値 kN/m ²	移動高 m
土砂災害特別警戒区域	移動による力が100kN/m ² を超える区域	128.7	1.0
	その他の区域	100.0	1.0
