土砂災害特別警戒区域

土砂災害警戒区域

土砂災害警戒区域・土砂災害特別警戒区域 区域図

自然現象の種類	土石流
区域番号	2208013
区域名	菖蒲谷川支流
所在地	滋賀県栗東市荒張・草津市馬場町

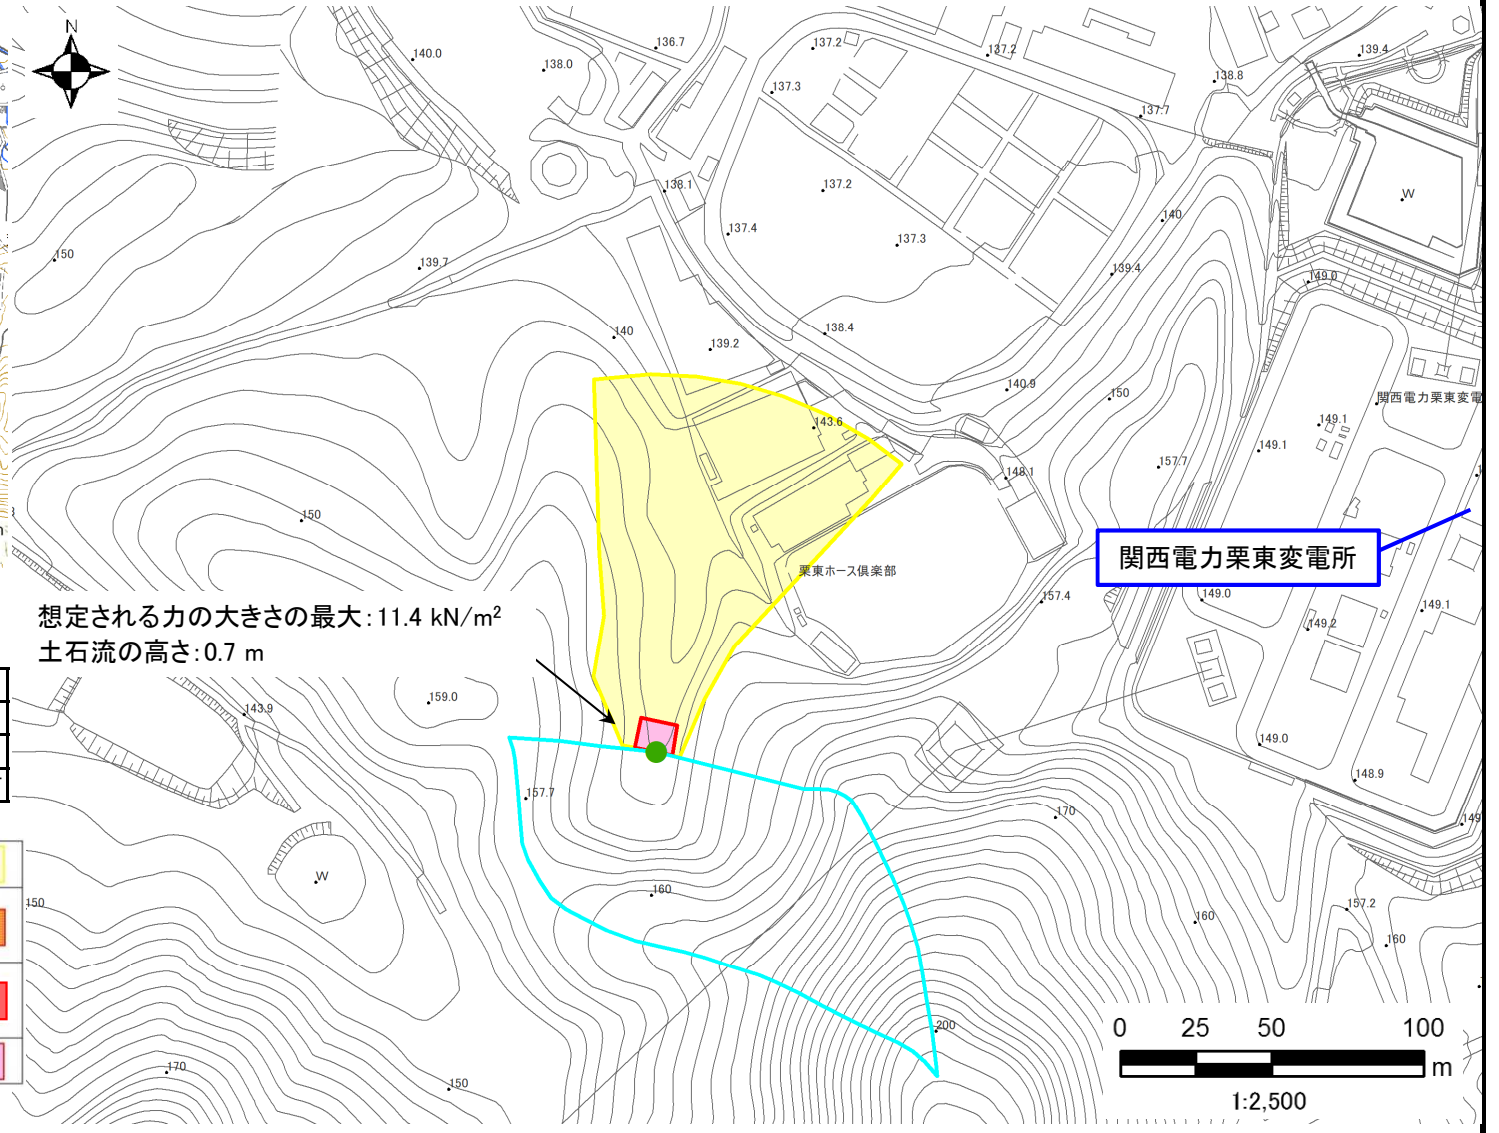
想定される力の大きさの最大: 11.4 kN/m<sup>2</sup>  
土石流の高さ: 0.7 m

土砂災害警戒区域		
土砂災害特別警戒区域	土石流の高さが1mを超える区域	黄色
	土石流により建築物に作用すると想定される力が50kN/m <sup>2</sup> を超える区域	赤
	土石流により建築物に作用すると想定される力が50kN/m <sup>2</sup> 以下の区域	赤
	土石流の高さが1m以下の区域	紫

○ この区域図は、空中写真測量による地形図に、実測による区域図を投影したものであり、一部異なって見える場合があります。  
詳しくは、土木事務所にお尋ねください。

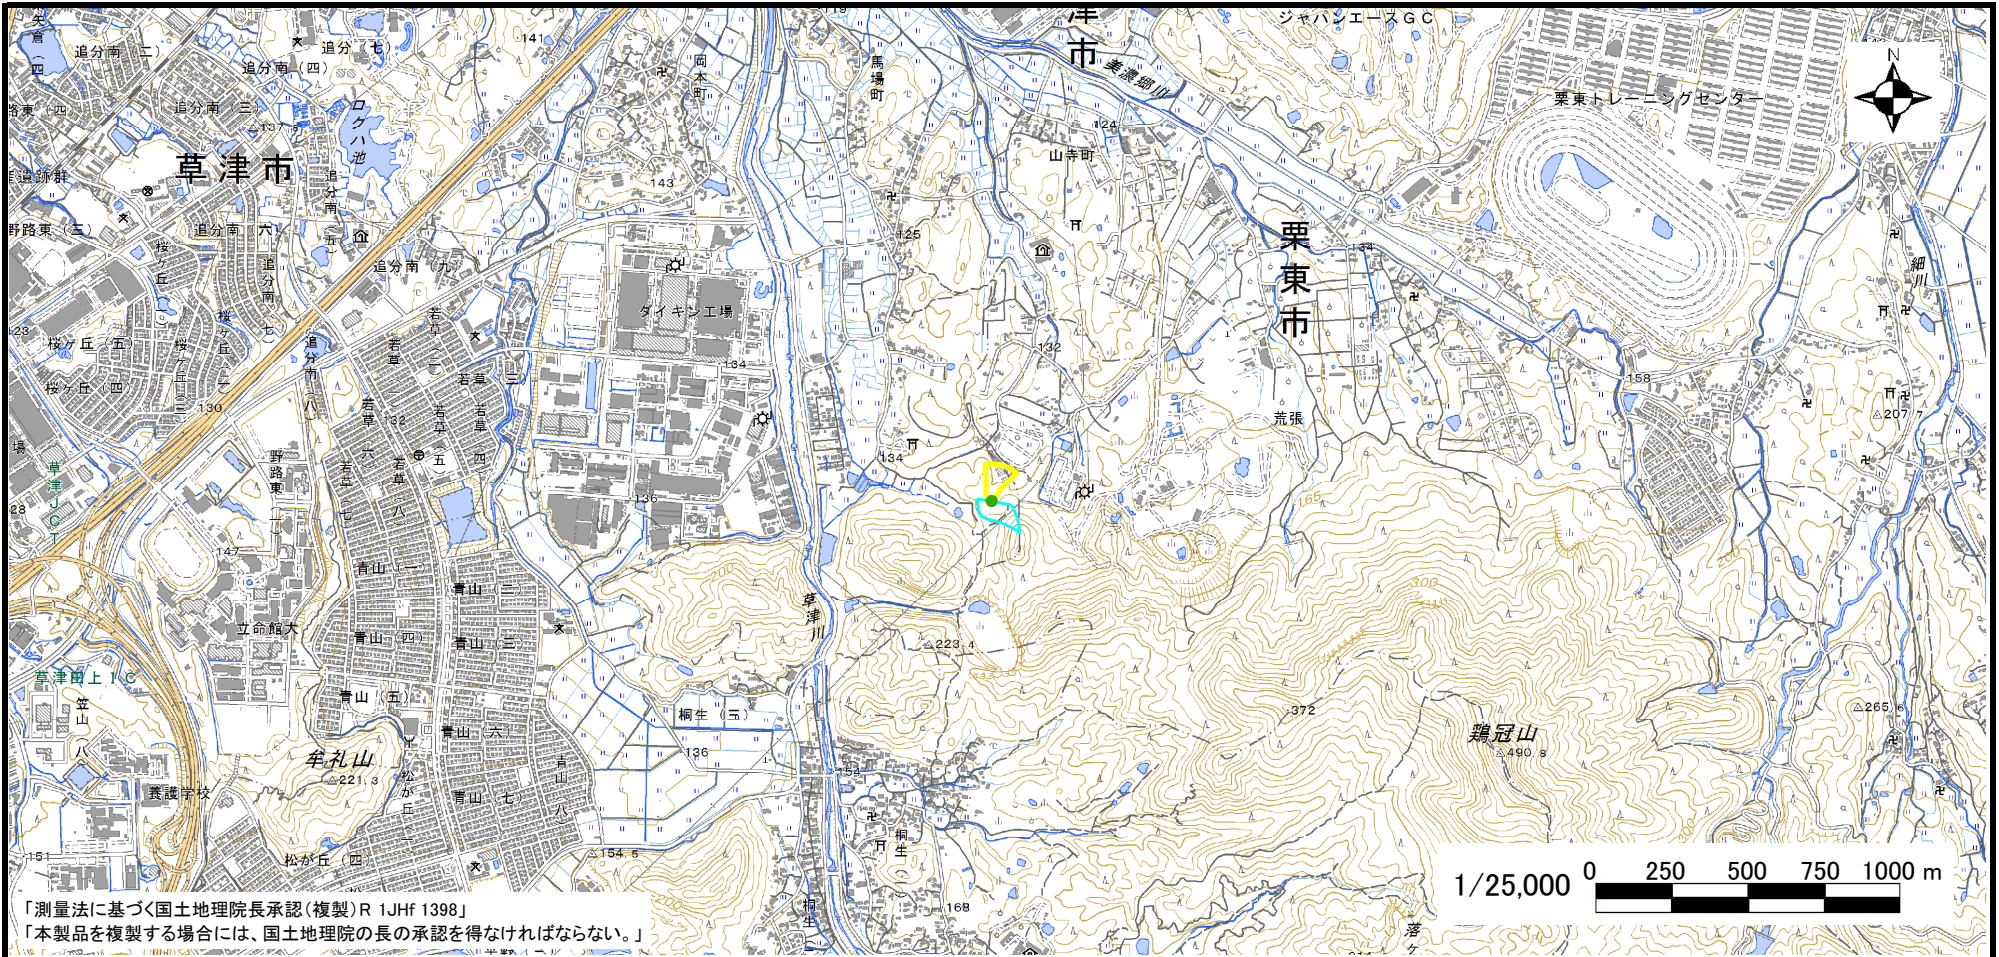
溪流位置図(S=1/25,000基図)

# 溪流の位置図 (土石流)

溪流番号	2208013
水系名	淀川
河川名	菖蒲谷川
溪流名	菖蒲谷川支流
