土砂災害警戒区域

告示年月日	令和3年2月19日
告示番号	滋賀県告示第131号

土砂災害警戒区域・土砂災害特別警戒区域 区域図

自然現象の種類	土石流
区域番号	2206001
区域名	伯母川支流
所在地	滋賀県草津市馬場町・大津市桐生三丁目

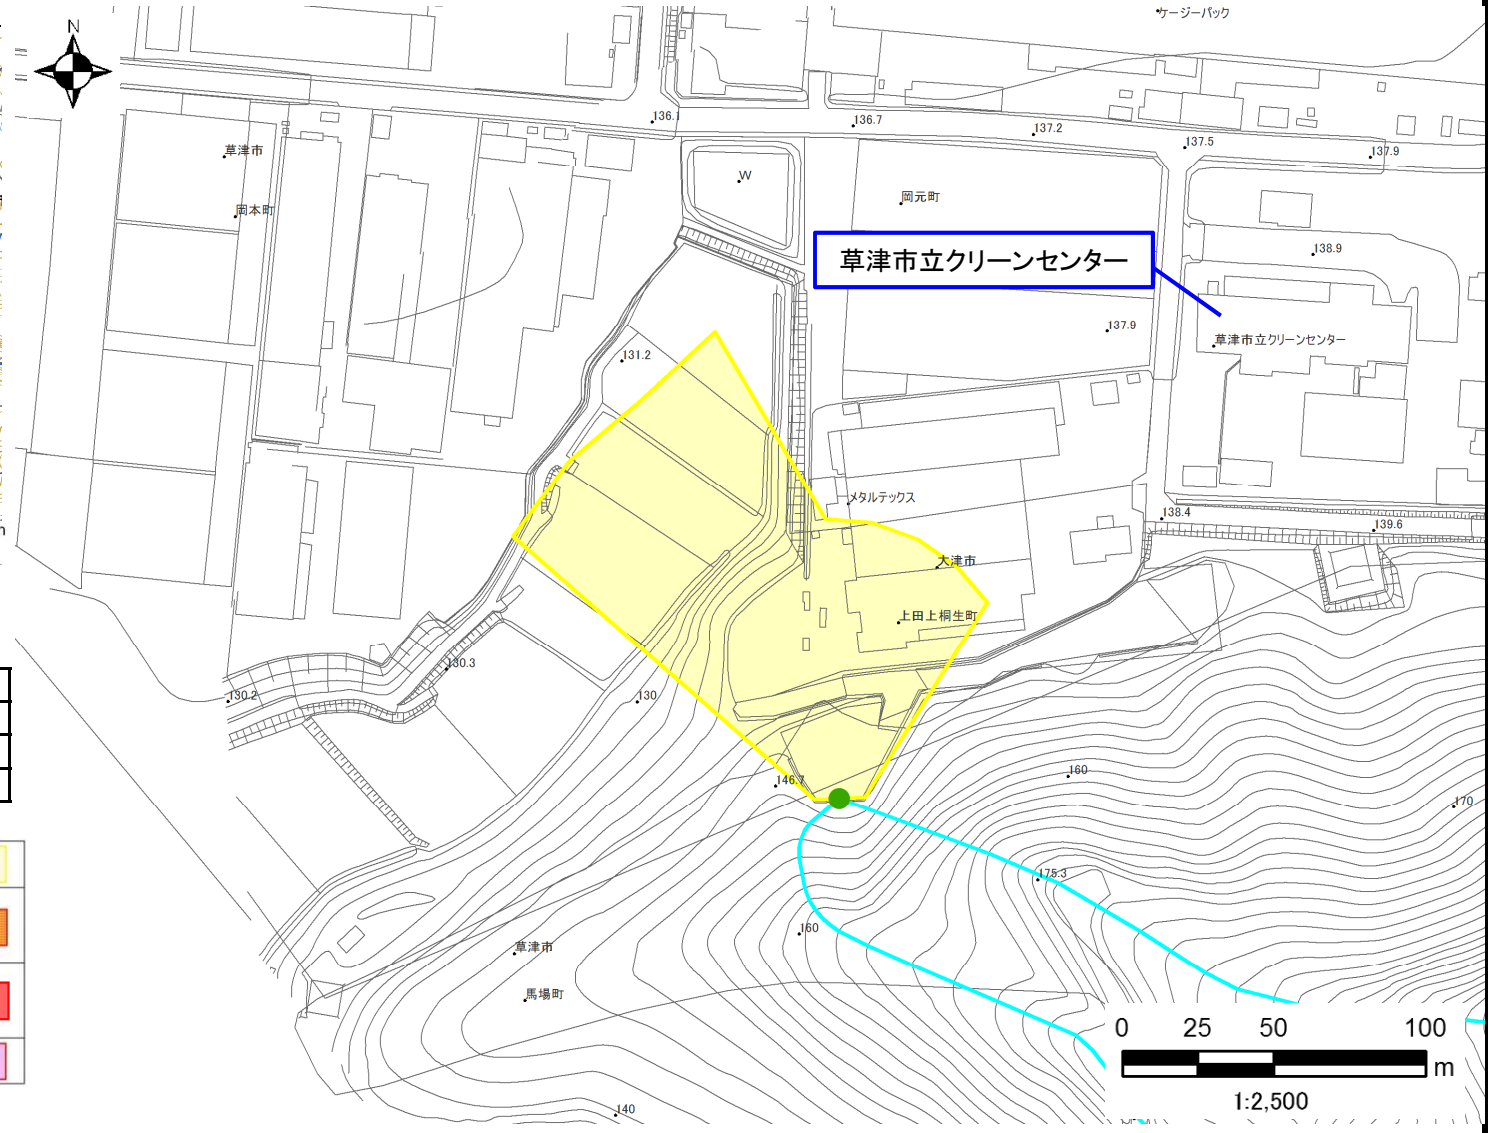
土砂災害警戒区域		
土砂災害特別警戒区域	土石流の高さが1mを超える区域	
	土石流により建築物に作用すると想定される力が50kN/m2を超える区域	
	土石流の高さが1m以下の区域

○ この区域図は、空中写真測量による地形図に、実測による区域図を投影したものであり、一部異なって見える場合があります。
 詳しくは、土木事務所にお尋ねください。
