## R D問題の解決に向けた取組の実施状況について

### 1 事案の概要

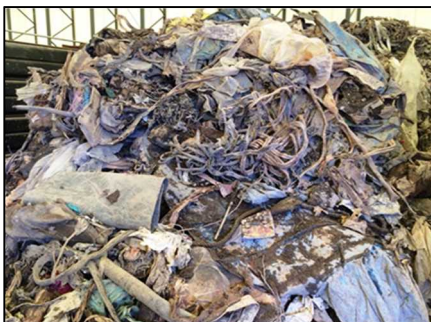
(可燃物)

項目	搬出量	主な品目・備考
可燃物	32,000 t	廃プラスチック、木くず、繊維くず
不燃物	2,140 t	金属くず、ガラス・陶磁器くず、がれき類
医療系廃棄物	270 t	薬びん、点滴びん
廃石綿等	36.66 t	
ドラム缶	453 本	予定を含む。
安定器	617 個	予定を含む。(来年度中に指定機関への搬出を完了する予定。)

搬出した廃棄物 (例)
