南湖の水草対策の取り組みについて

南湖の現状

水草対策

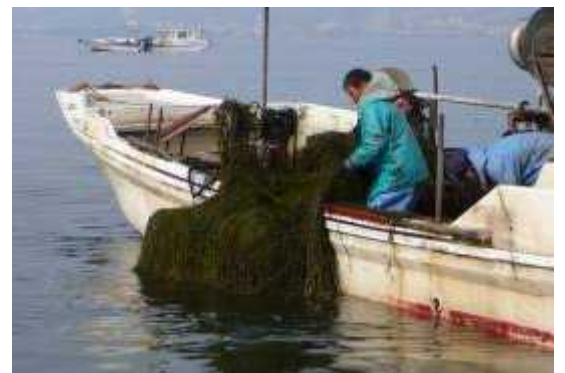
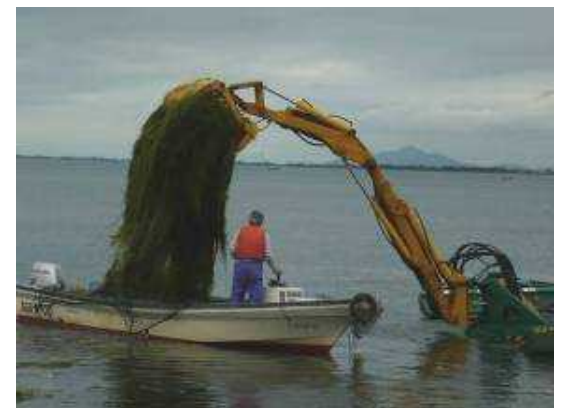
(表層刈り取り)

夏に広範囲で大量繁茂する水草による航行障害、腐敗に伴う悪臭の発生など生活環境への悪影響を早期に解決するために、機動性に優れた刈り取り専用船による表層部(水深 1.5m)の刈り取りを行う。

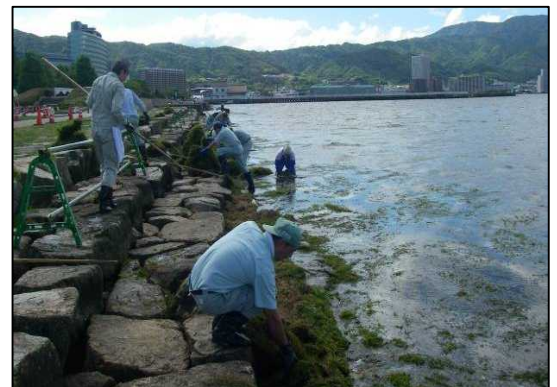
(人力による刈取り)

機械刈取が困難な水深が浅い所では、人力で刈取りを行う。
