南湖の水草対策の取り組みについて 琵琶湖政策課

南湖の現状

水草対策

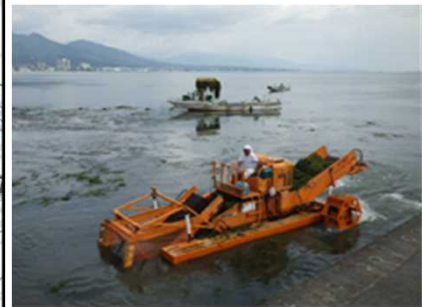
(表層刈取り)

夏に広範囲で大量繁茂する水草による航行障害、腐敗に伴う悪臭の発生など生活環境への悪影響を早期に解決するために、機動性に優れた刈取り専用船による表層部(水深1.5m)の刈取りを行う。

○表層部の水草刈取り (平成27年度の実績 2,048 t)

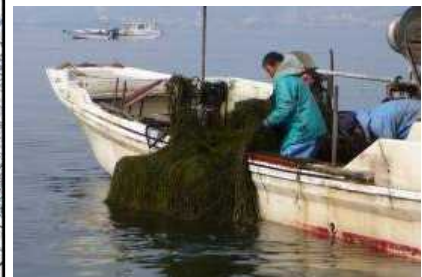
(根こそぎ除去)

水草の大量繁茂により、南湖で停滞している湖流を回復させるための水草の根こそぎ除去を実施し、湖底の低酸素状態や水温、水質などの湖底環境を改善する。

○水草の根こそぎ除去 (平成27年度の見込み 400ha、3,100 t)

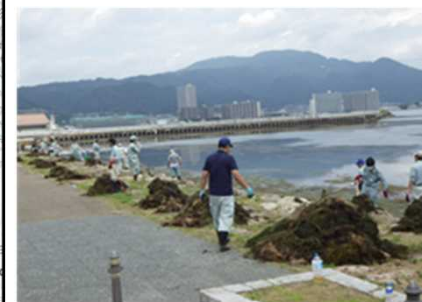
(人力による刈取り)

機械刈取が困難な水深が浅い所では、人力で刈取りを行う。

○人力水草刈取り (平成27年度の実績 20t)
