Ⅷ. 不明水（雨天時浸入水）対策

1. 不明水とは

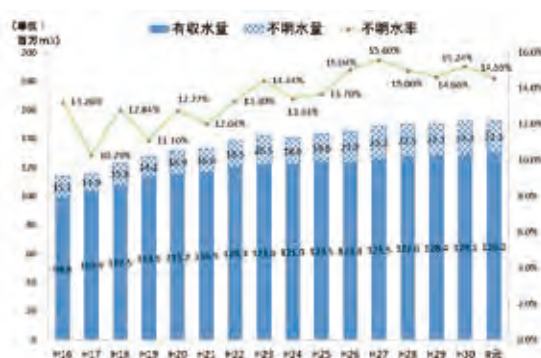
図1 琵琶湖流域下水道の不明水量の推移

不明水とは、処理場に流れてくる下水量のうち、下水道料金等で把握することが困難なものことです。不明水は、主に雨天時浸入水と地下水等からなり、この内雨天時浸入水については、雨どいから汚水ますへの誤接続や、汚水管の接続部の隙間等から流入するものです。下水道施設の老朽化等により不明水量は増加の傾向にあります。本県の年間の不明水率は、現状15%程度（図1）ですが、豪雨時に下水量が急激に増大することにより、マンホールからの溢水や下水道施設の冠水等を引き起こし、公衆衛生の悪化や下水道の施設被害が発生するという問題が起こっています。
