# IX. 琵琶湖流域下水道ストックマネジメント計画

## 1. 目的と経緯

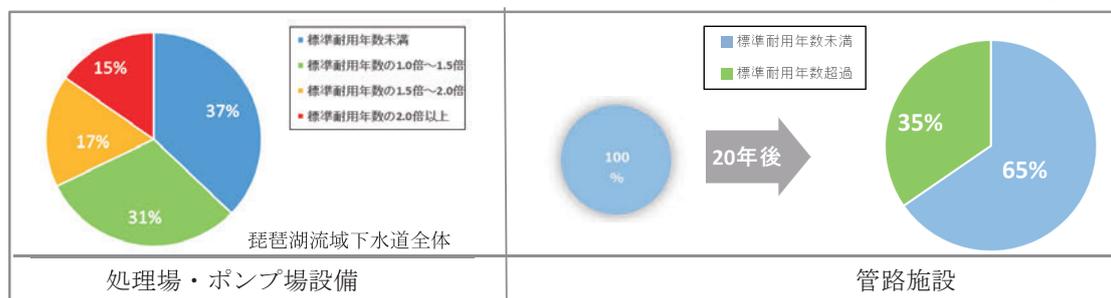
図 1. 耐用年数を超過する管路・設備の割合

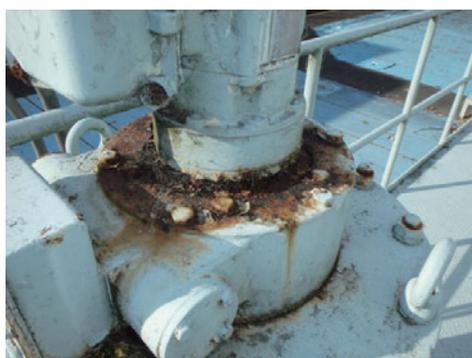
図 2. 湖南中部浄化センター No.1 汚泥掻寄機(腐食)

琵琶湖流域下水道は昭和 57 年より湖南中部で供用を開始し、すでに 40 年を経過した設備もあり、老朽化した設備を、順次改築更新する必要があります。

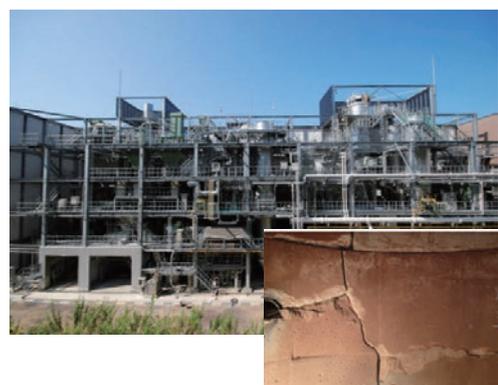
図 3. 東北部浄化センター 焼却炉(耐火煉瓦クラック)

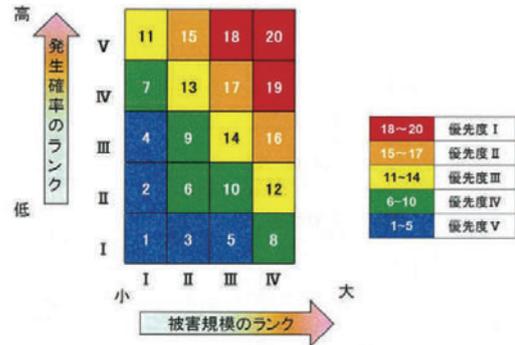
図 5. 処理場・ポンプ場施設のリスクマトリクス

- ・ 管路施設：カメラ調査等により確認された劣化状況と、管径や腐食環境、埋設されている道路等の重要度により優先順位を評価
- ・ 処理場・ポンプ場：施設の事故・故障の発生確率と、機能・能力・コスト面での被害規模により優先順位を評価
