淀川水系  
信楽・大津圏域河川整備計画（変更原案）  
計画概要説明資料

令和5年3月

滋賀県

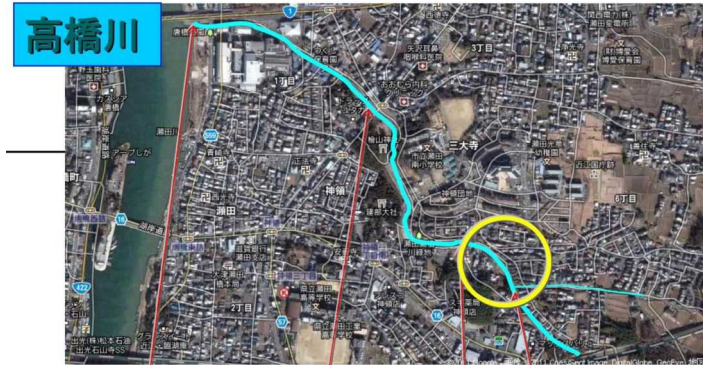
高橋川流下能力図

高橋川の氾濫原には国道1号、県道近江八幡大津線などの交通幹線、住宅地や工場が集積しています。高橋川の中流部では河積が小さく、天井川となっている区間もあり、ひとたび氾濫すると大きな洪水被害が生じる恐れがあります。

このため、浸水頻度の低減を図るとともに、破堤による壊滅的な被害を回避する必要があります。

流下能力不足箇所
