滋賀県文化財保存基金について

滋賀県 文化スポーツ部 文化財保護課
令和5年3月

過去に事業が完了した主な文化財

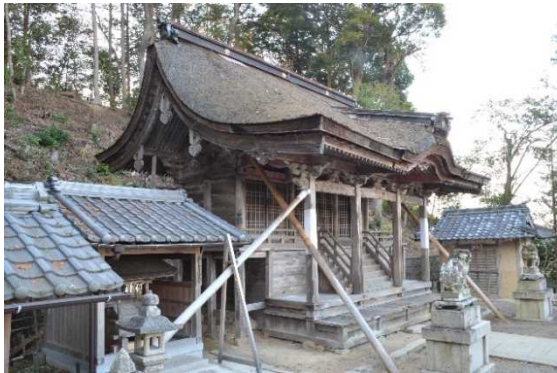
修理前

本殿は、全体に正面側へ傾斜していることと併せて、木部や屋根^{ひわだぶき}檜皮葺の腐朽・破損や、塗装・彩色^{さいしき}の剥落が進んでいることから、すべての部材を一旦解体し、部材の破損部分を修理し組み直す解体修理を行うこととなりました。

修理に伴う調査の結果、建立当初から建物全体に丹塗や胡粉塗^{たんぬり ごふんぬり}、彫刻の彩色が施されていたことが明らかになり、地域の産土神を祀る社殿として、規模が大きく、かつ建物全体に塗装や彩色が施された本殿として県内でも初期の例であることが明らかになりました。

今回の修理は建立以来約300年ぶりの大規模な修理でした。

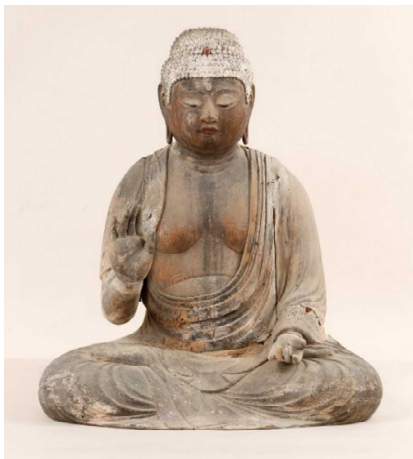
修理前

本像は、全身に材の割損、腐朽や虫食いによる損傷がみられ、材と材との結合のずれによる目違いや、緩みによる隙間が生じていました。さらに、後世にほどこされた表面の彩色が像の見栄えを損ねていました。保存修理事業では、像を全解体したうえで各部材を再接合し、損傷部には漆や樹脂を補足して材質強化を行いました。後世に加えられた彩色も除去しました。

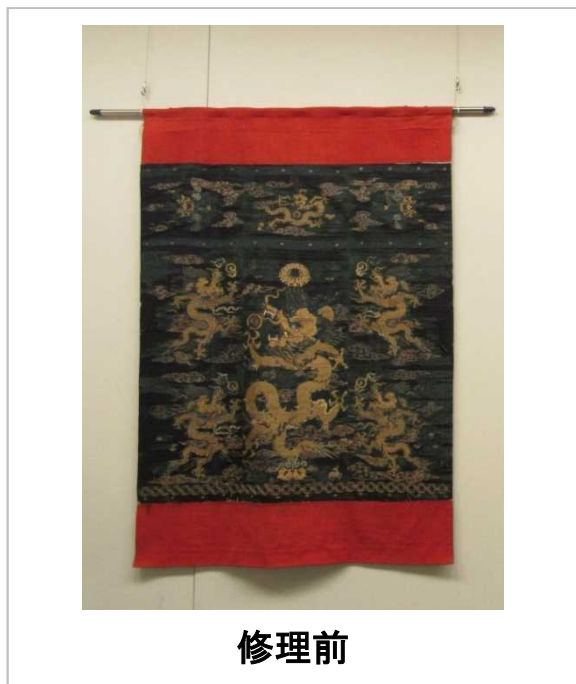
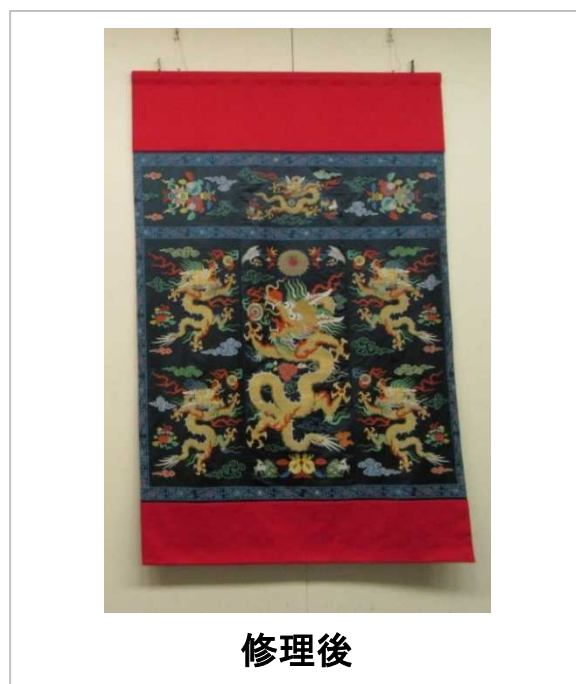
この事業では、平成29～30年度の2か年で石橋山雲龍図見送幕しやつきょうざんうんりゅうずみおくりまくの復元新調を行いました。これは中国の明時代(16～17世紀)に織られた幕で、近世後期に入手されましたが、多くの部分が摩耗により欠損しており、使用が困難な状況でした。詳細な調査を行った上で、下絵を作成し、復元新調を行いました。

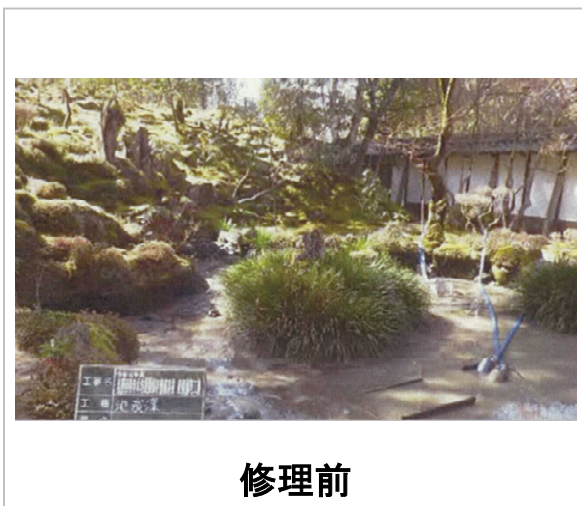
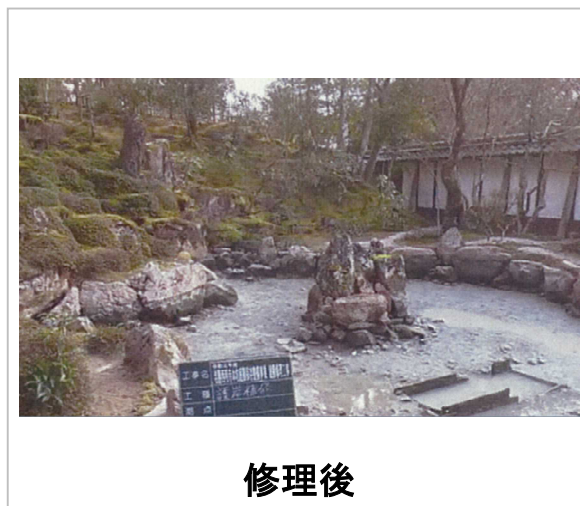
この事業では、令和元年度に園池の浚渫・護岸石組みしゅんせつの修理を行いました。池護岸の石組みがゆるみ、一部で裏込め土が流出していたため、目地・流出土を補填し、石組中島を覆っていた草を刈り払いました。この修理により、本来の石組みが現れました。

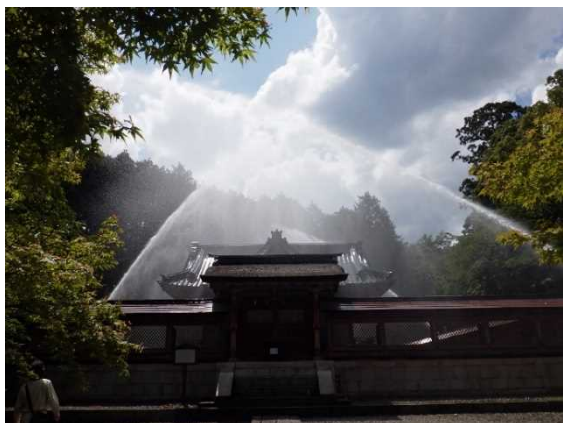
設置した消火設備の放水訓練

この防災整備事業では、消火設備および自動火災報知設備の全面改修を実施しました。

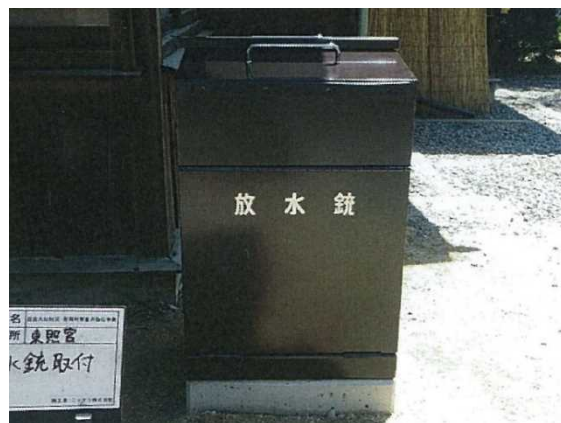
消火設備 放水銃の設置

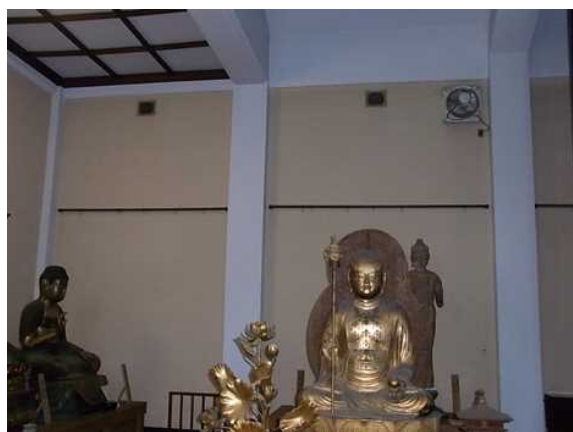
修理前

櫛野寺(甲賀市甲賀町)には 像高3メートルを超える十一面観音坐像をはじめ計20体の重要文化財が伝来します。これらは昭和40年度に建設された鉄筋コンクリート構造の収蔵庫に安置・公開されていましたが、屋根の劣化や空気環境の悪化による文化財への影響が懸念されていました。
