土砂災害警戒区域・土砂災害特別警戒区域 区域図

自然現象の種類	急傾斜地の崩壊
区域番号	II-10017
区域の名称	真野谷口町(2)
区域の所在地	滋賀県大津市真野谷口町

土砂災害警戒区域等設定図(オルソ画像)

土砂災害警戒区域等設定図

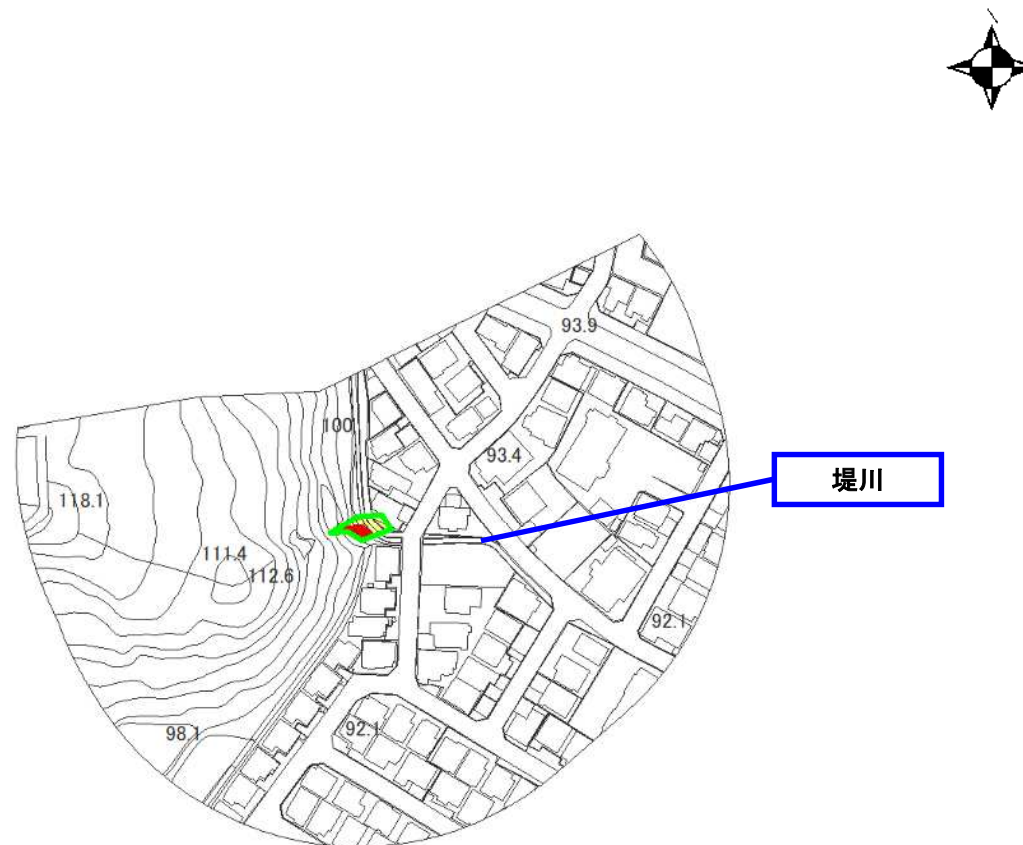
土砂災害警戒区域	
土砂災害特別警戒区域

○ この区域図は、空中写真測量による地形図に、実測による区域図を投影したものであり、一部異なって見える場合があります。詳しくは、土木事務所にお尋ねください。

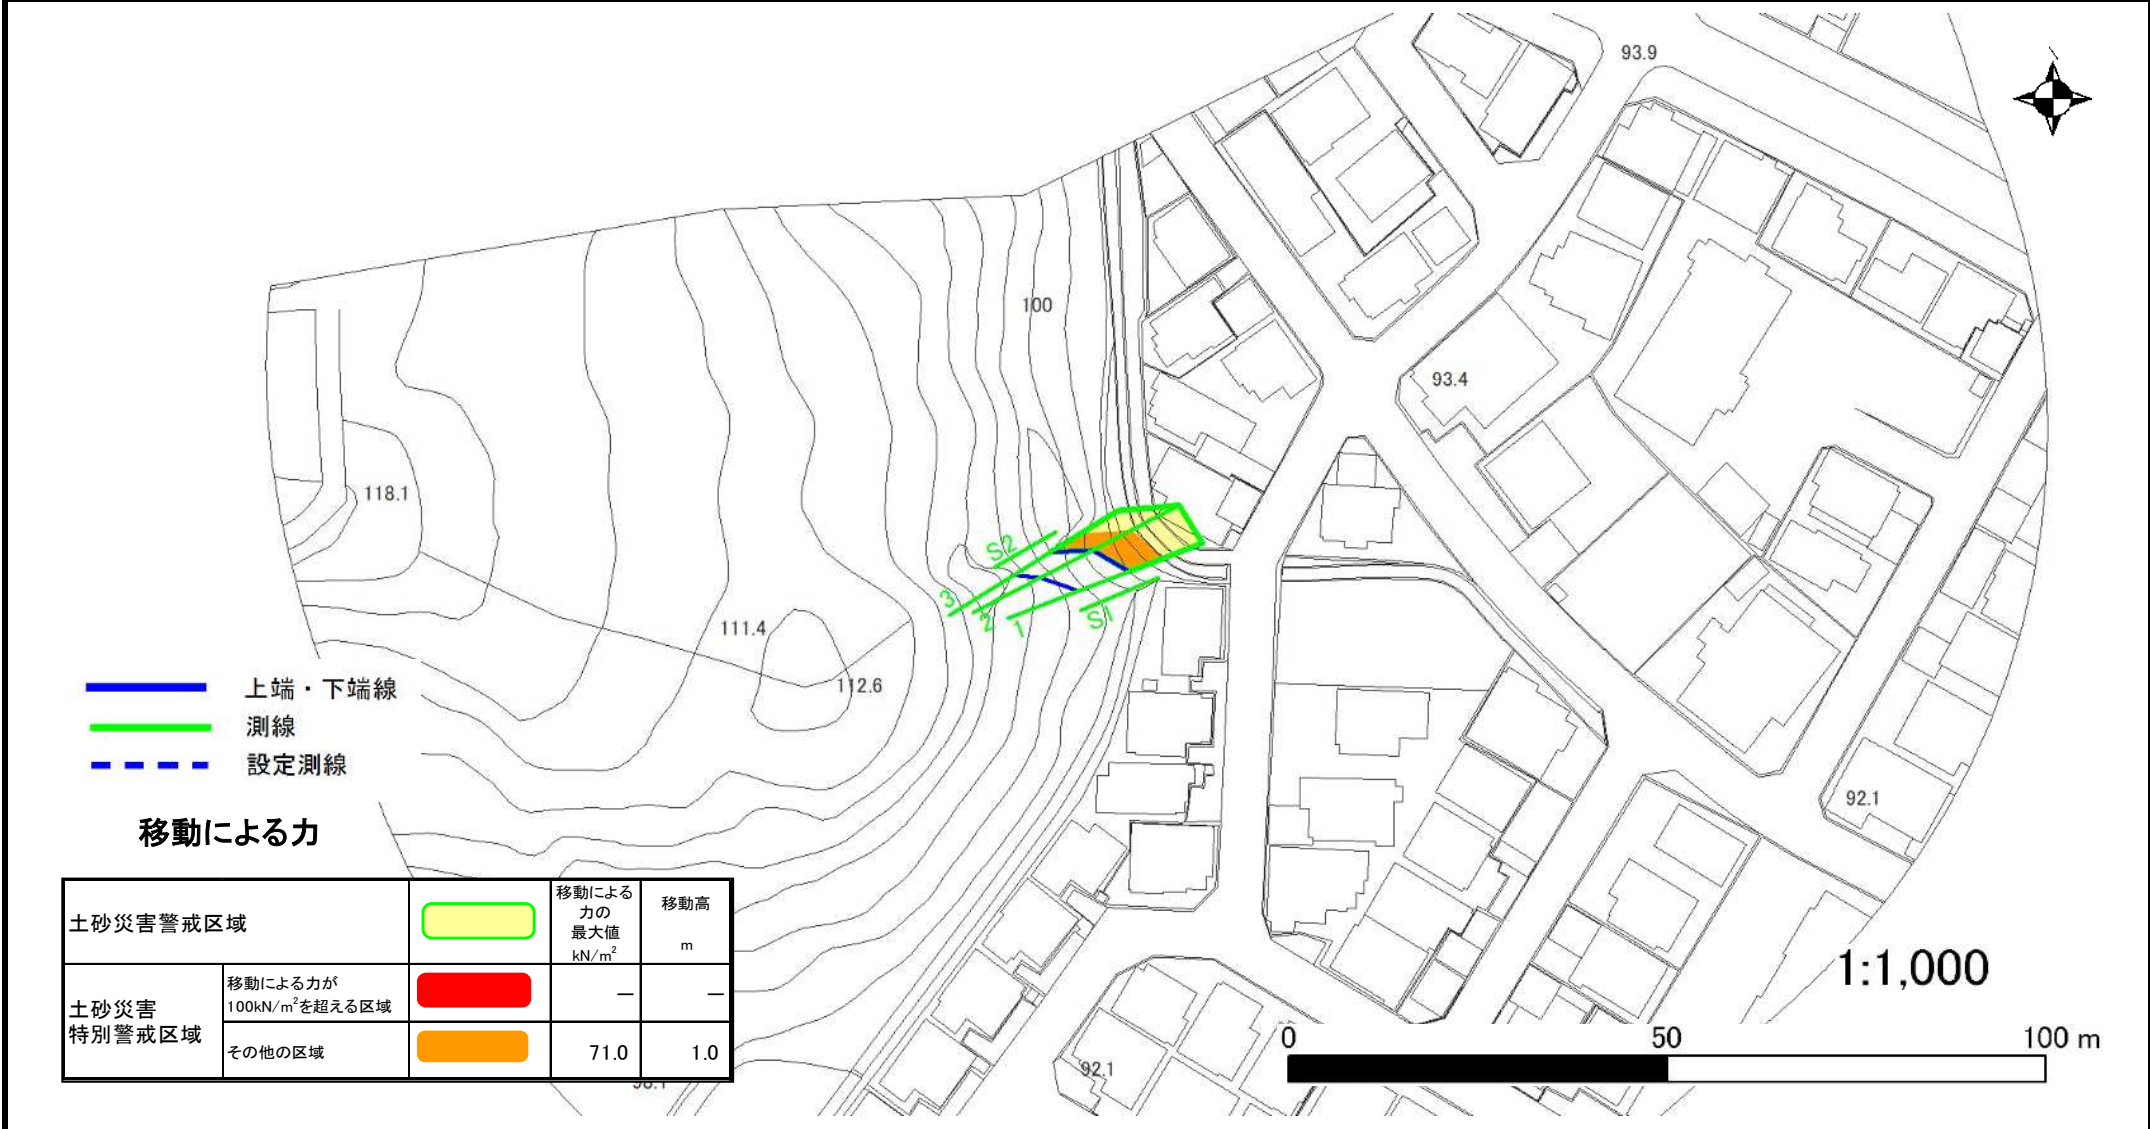
移動による力

土砂災害警戒区域		移動による力の最大値 kN/m ²	移動高 m
	移動による力が100kN/m ² を超える区域	—	—
土砂災害特別警戒区域	その他の区域	71.0	1.0
