基礎調査結果(未指定)

土砂災害警戒区域・土砂災害特別警戒区域 区域図

自然現象の種類	急傾斜地の崩壊
区域番号	II-10023
区域の名称	逢坂(12)
区域の所在地	滋賀県大津市逢坂二丁目・神出開町

土砂災害警戒区域等設定図(オルソ画像)

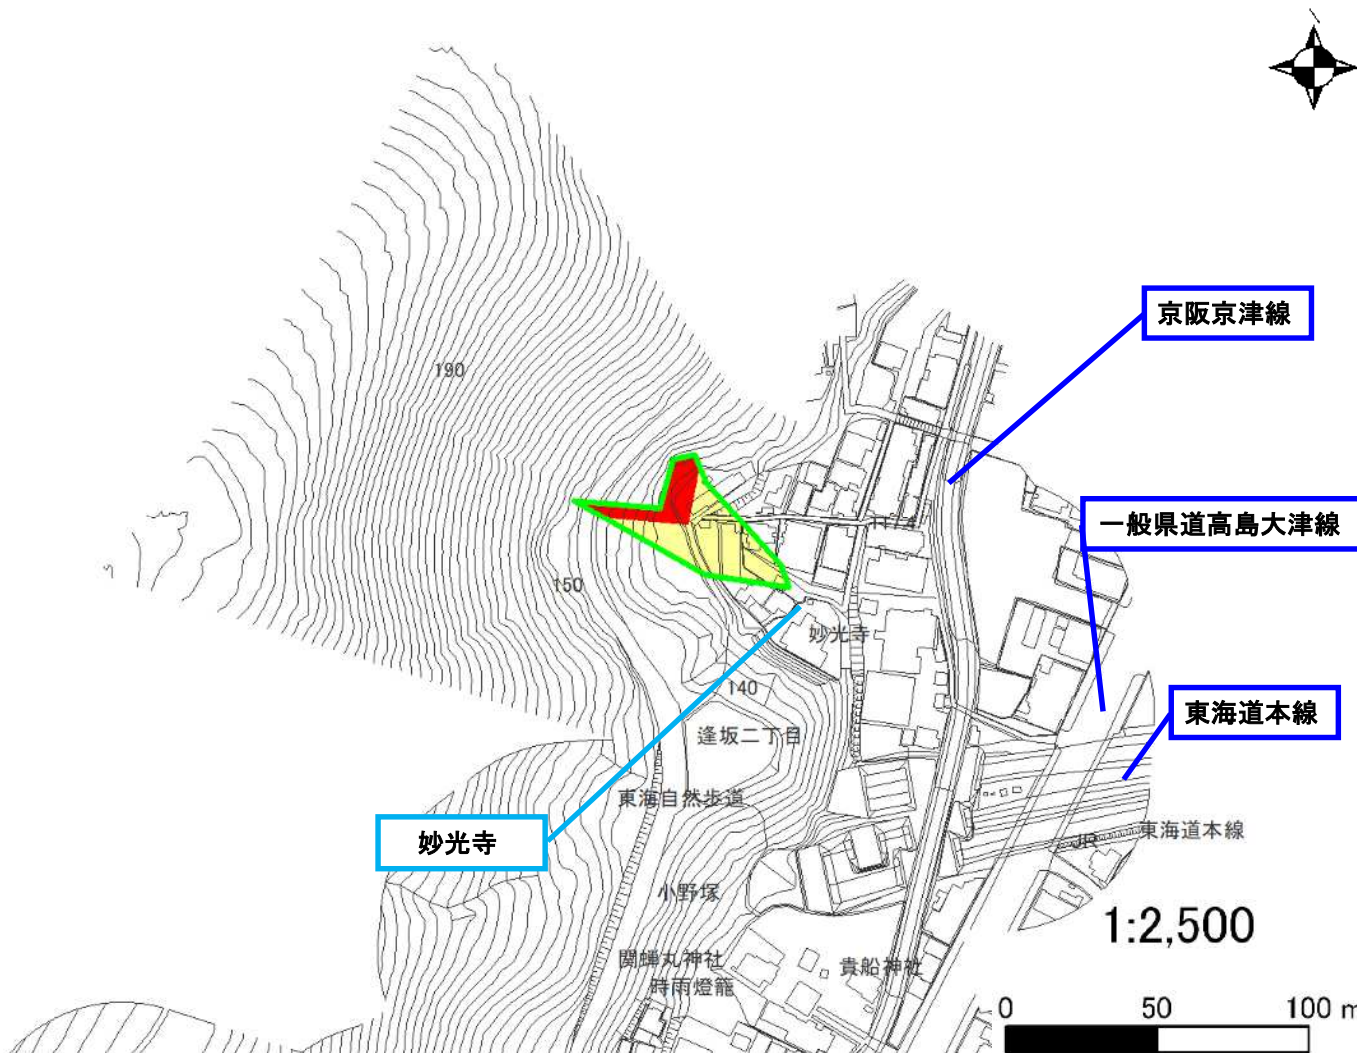
土砂災害警戒区域	
土砂災害特別警戒区域

○ この区域図は、空中写真測量による地形図に、実測による区域図を投影したものであり、一部異なって見える場合があります。
詳しくは、土木事務所にお尋ねください。

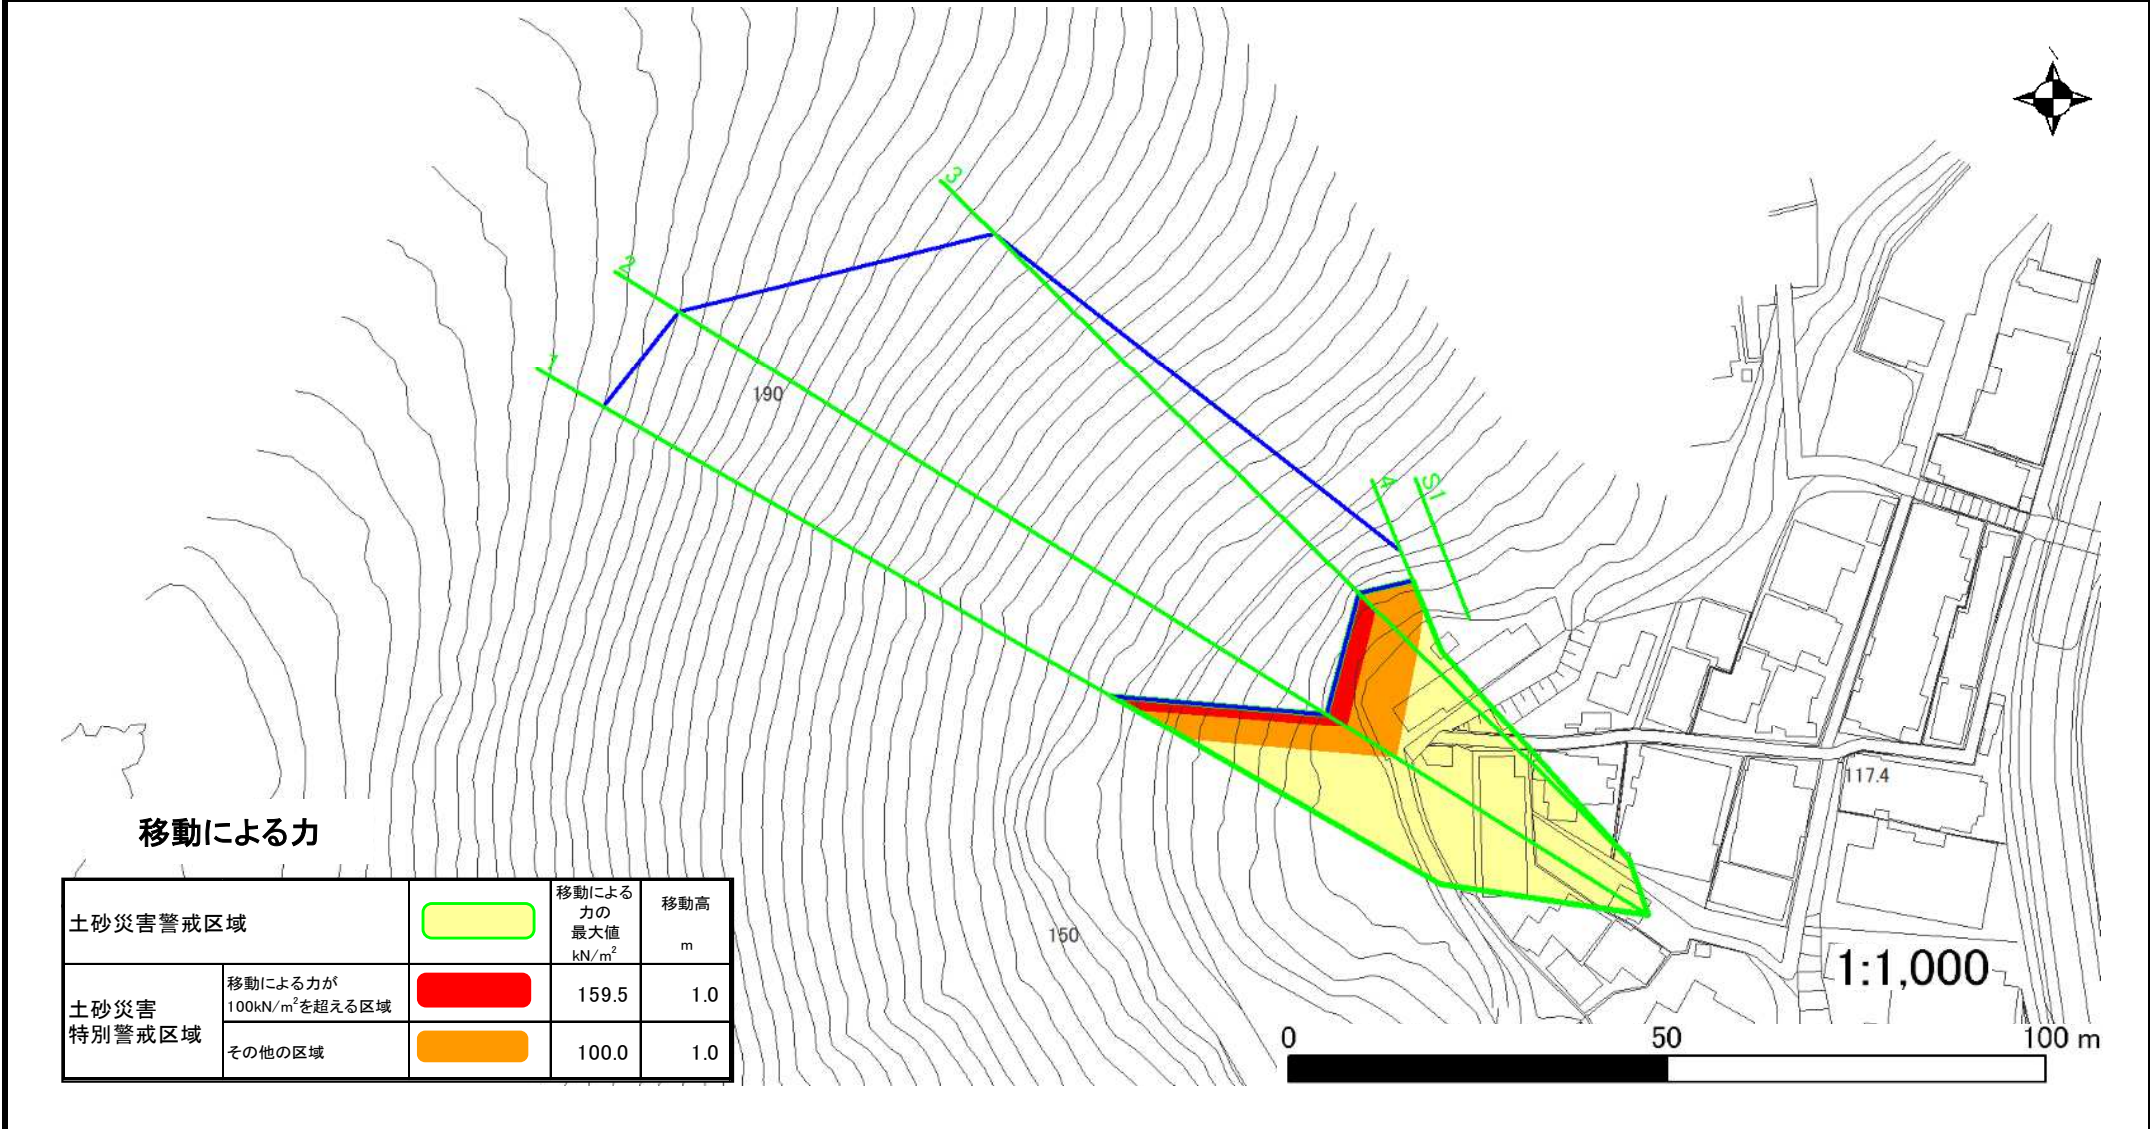
土砂災害警戒区域等設定図

様式 4-1	調書作成日	令和5年3月28日			
箇所番号	II-10023	箇所名	逢坂(12)	所在地	滋賀県大津市逢坂二丁目・神出開町

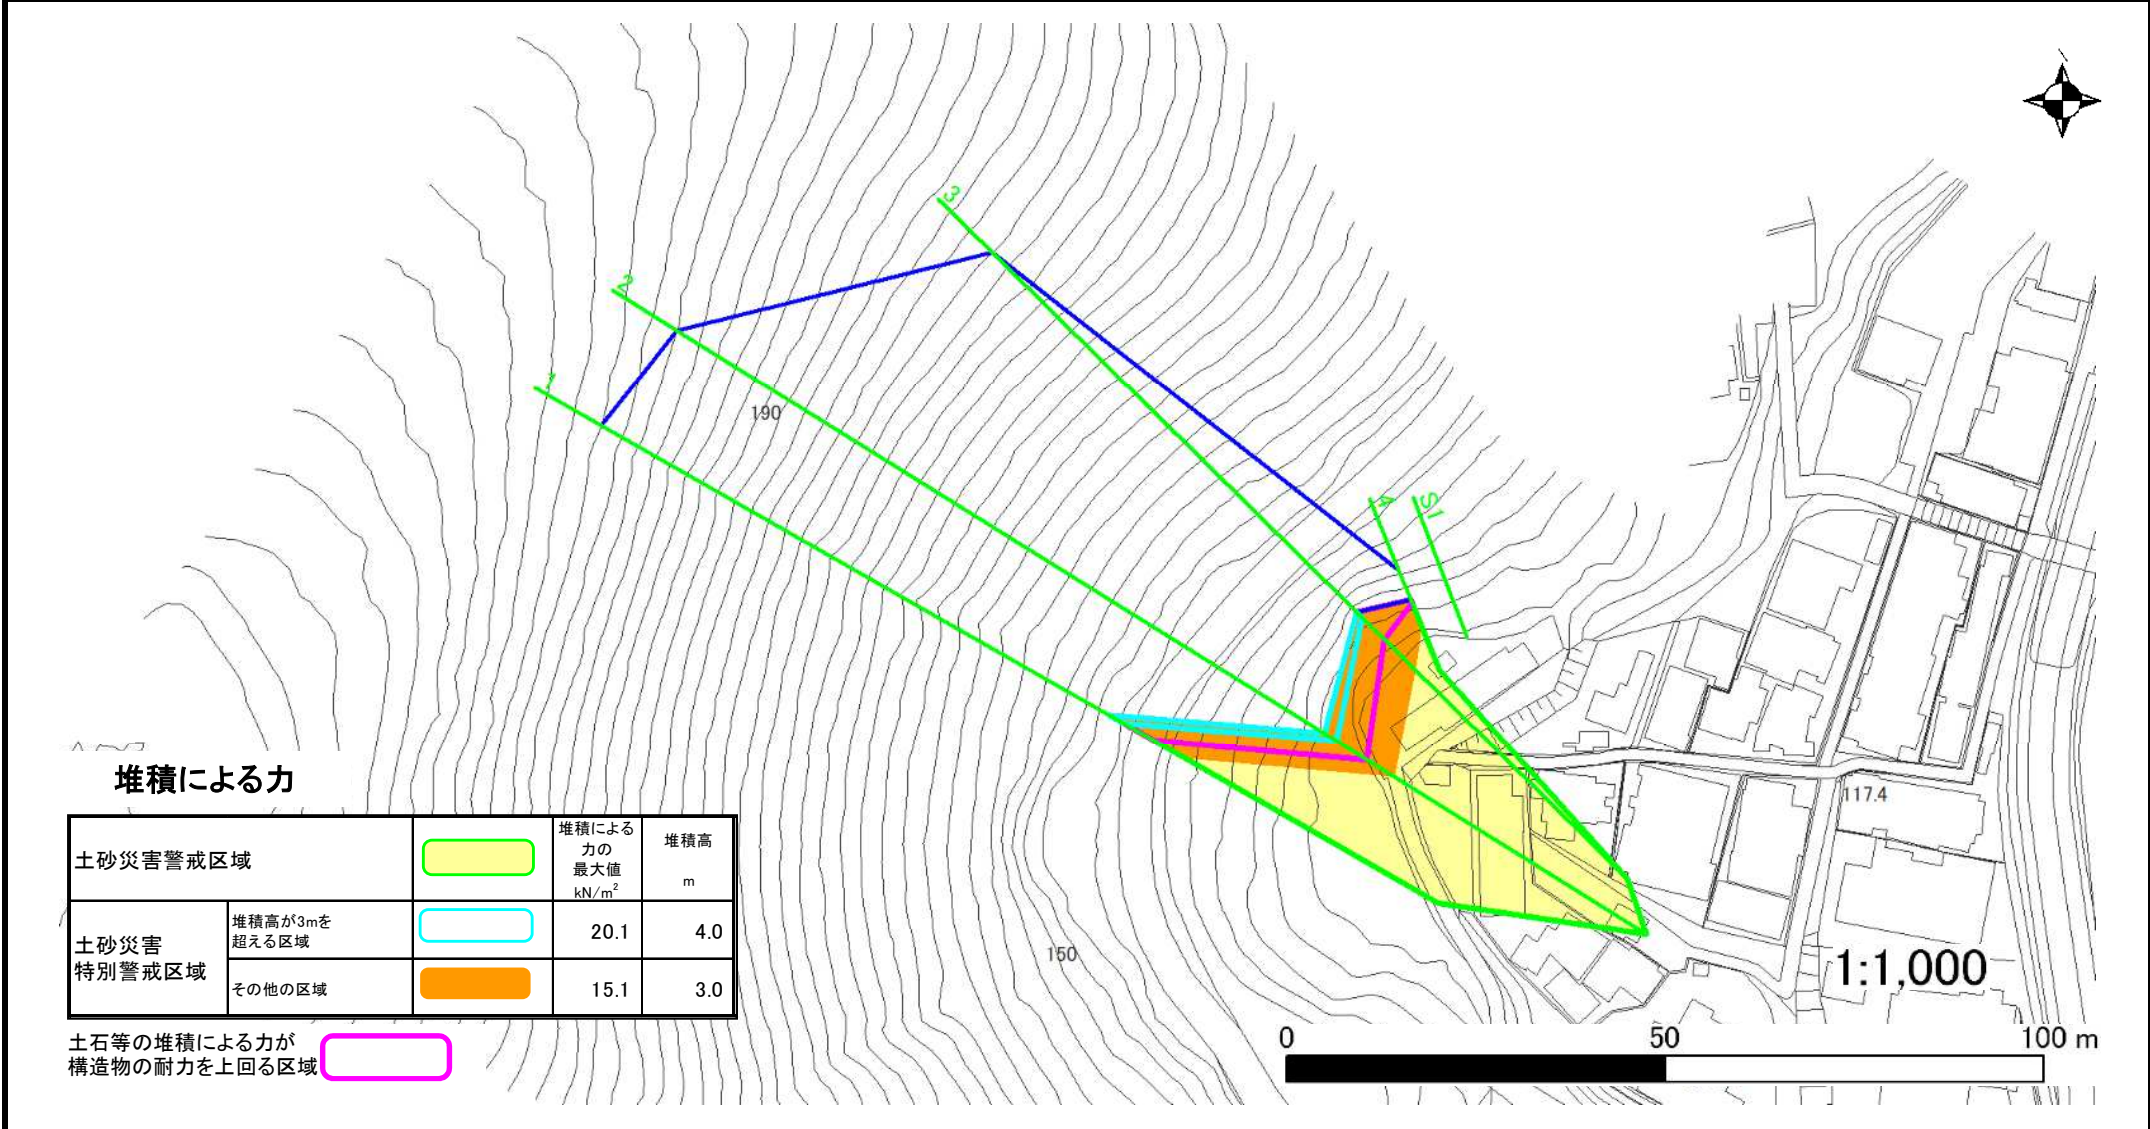
土砂災害警戒区域等設定図

様式 4-2				調書作成日	令和5年3月28日
箇所番号	II-10023	箇所名	逢坂(12)	所在地	滋賀県大津市逢坂二丁目・神出開町

堆積による力

土砂災害警戒区域		堆積による力の最大値 kN/m^2	堆積高 m
土砂災害特別警戒区域	堆積高が3mを超える区域	20.1	4.0
	その他の区域	15.1	3.0

土石等の堆積による力が構造物の耐力を上回る区域
