【資料1】  
滋賀県原子力安全対策連絡協議会  
令和6年(2024年)8月6日

# 高浜発電所 1号機および 2号機の炉内構造物取替計画について

2024年8月6日

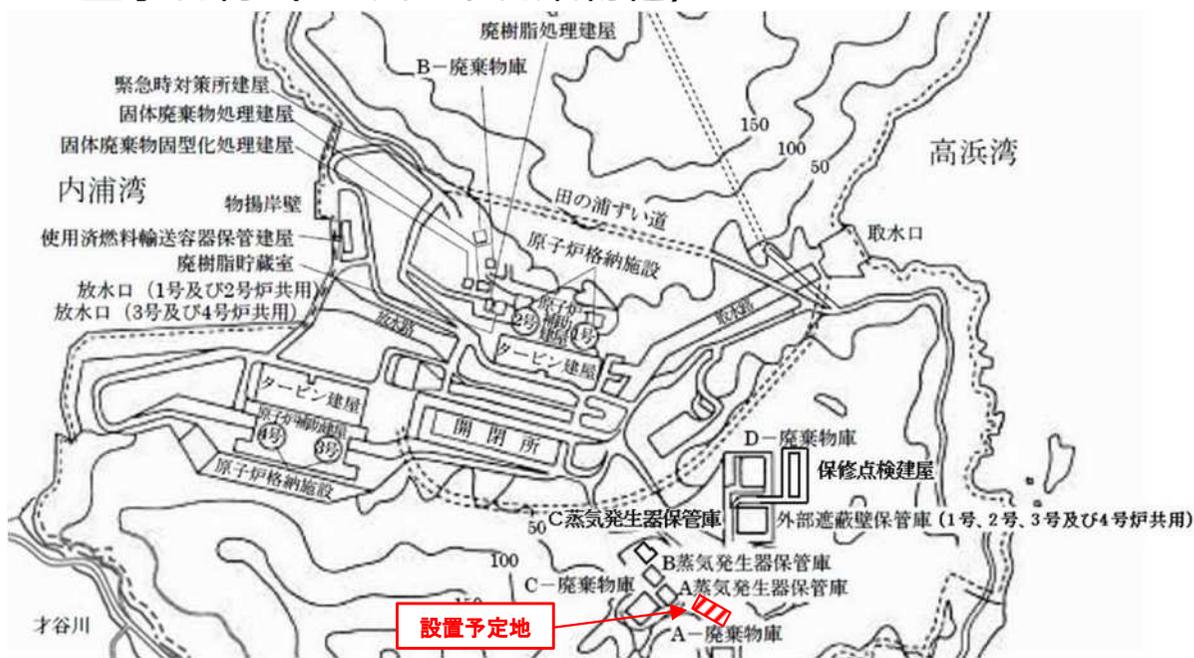
炉内構造物保管庫設置予定地

高浜1,2号機の炉内構造物の取替えに伴い、旧炉内構造物および工事廃材（コンクリート廃棄物他）を保管するための保管庫（管理区域設定）を新設する。

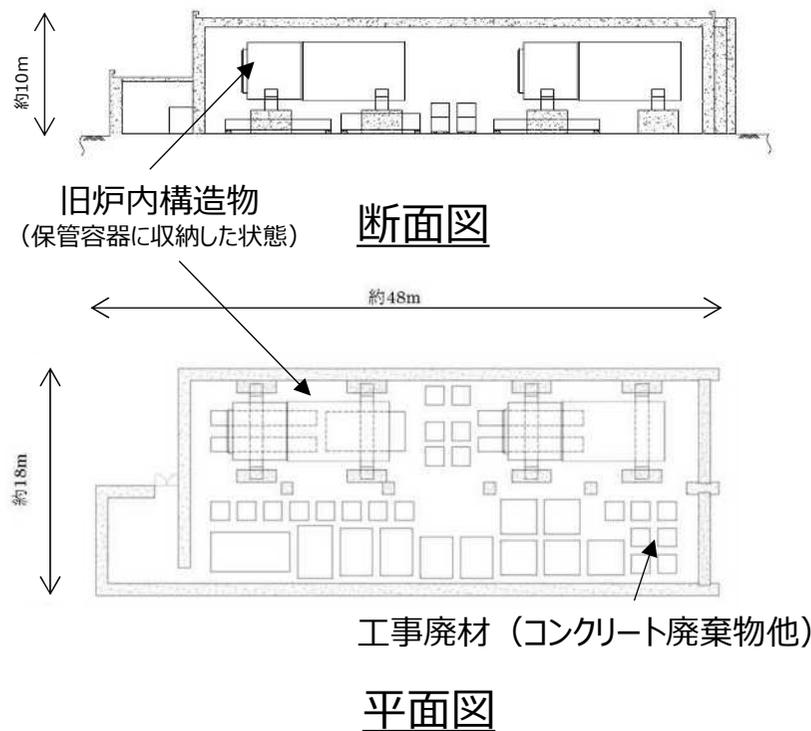
炉内構造物保管庫および保管状況概略図（案）

※：現在、詳細検討を進めており、数値等は変更することがある。
