# (仮称) 第二大津合同庁舎整備基本設計の概要

「(仮称)第二大津合同庁舎整備基本計画」(R5.7)に沿って基本設計をとりまとめる

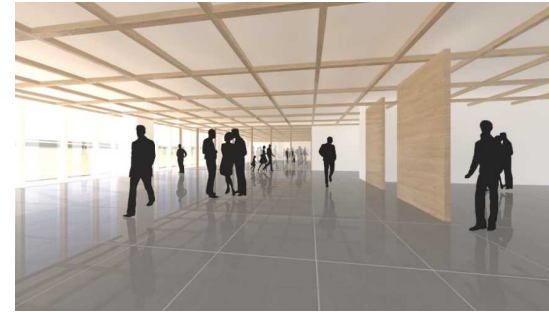
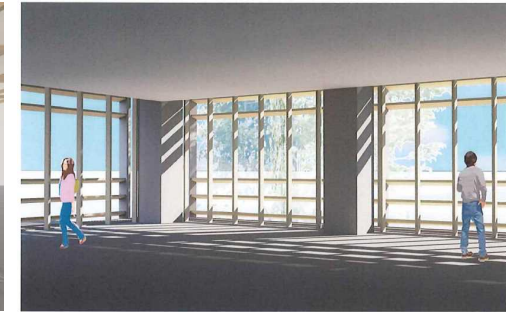
#### ③内観

- ・ 1階ロビーは、内装や什器に県産木材を積極的に活用するほか、各エリアが見渡せるような視認性の高い空間を計画
- ・ 横ルーバーによる日射の有効な遮蔽と取込み、眺望との両立

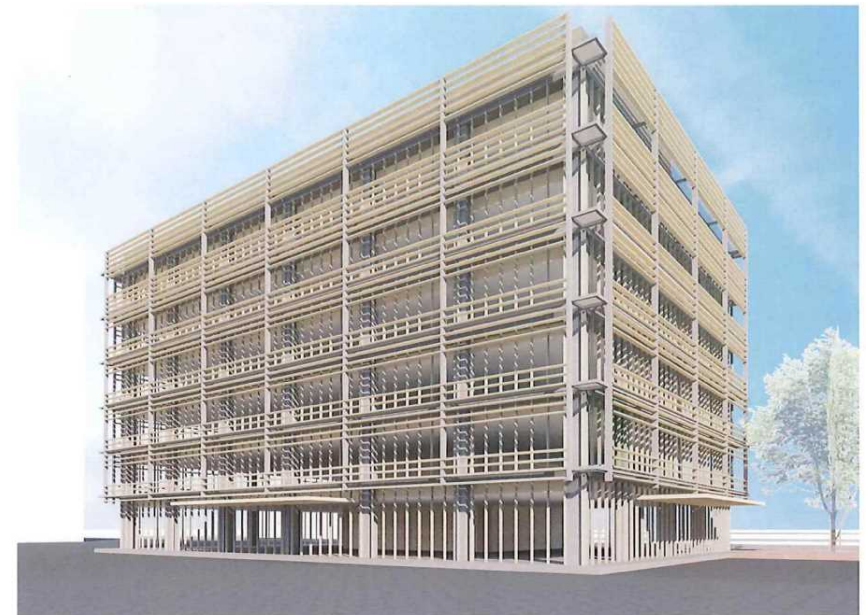
#### ④外観

- ・ 木材活用を表出するため、横ルーバーの軒裏に県産木材を活用
- ・ 県庁本館や新館との調和から、茶色や白色を基調とした色調

- 効率的な日射遮蔽と取込みのため、外装材に横ルーバーを設置する
- LED照明、節水型トイレ、人感センサーによる節電、節水機能設備や太陽光発電設備を導入する

- 外装材の横ルーバーや1階の来庁者を迎え入れる庇など、施設の顔となる部分に県産木材を活用し、魅力を発信する
- 県民利用が多い1階の空間や什器などを中心に県産木材を活用する
