# 基礎調査結果(未指定)

## 土砂災害警戒区域・土砂災害特別警戒区域 区域図

| 区域番号 | Ⅲ-70001 |
| 区域の名称 | 上丹生-8 |

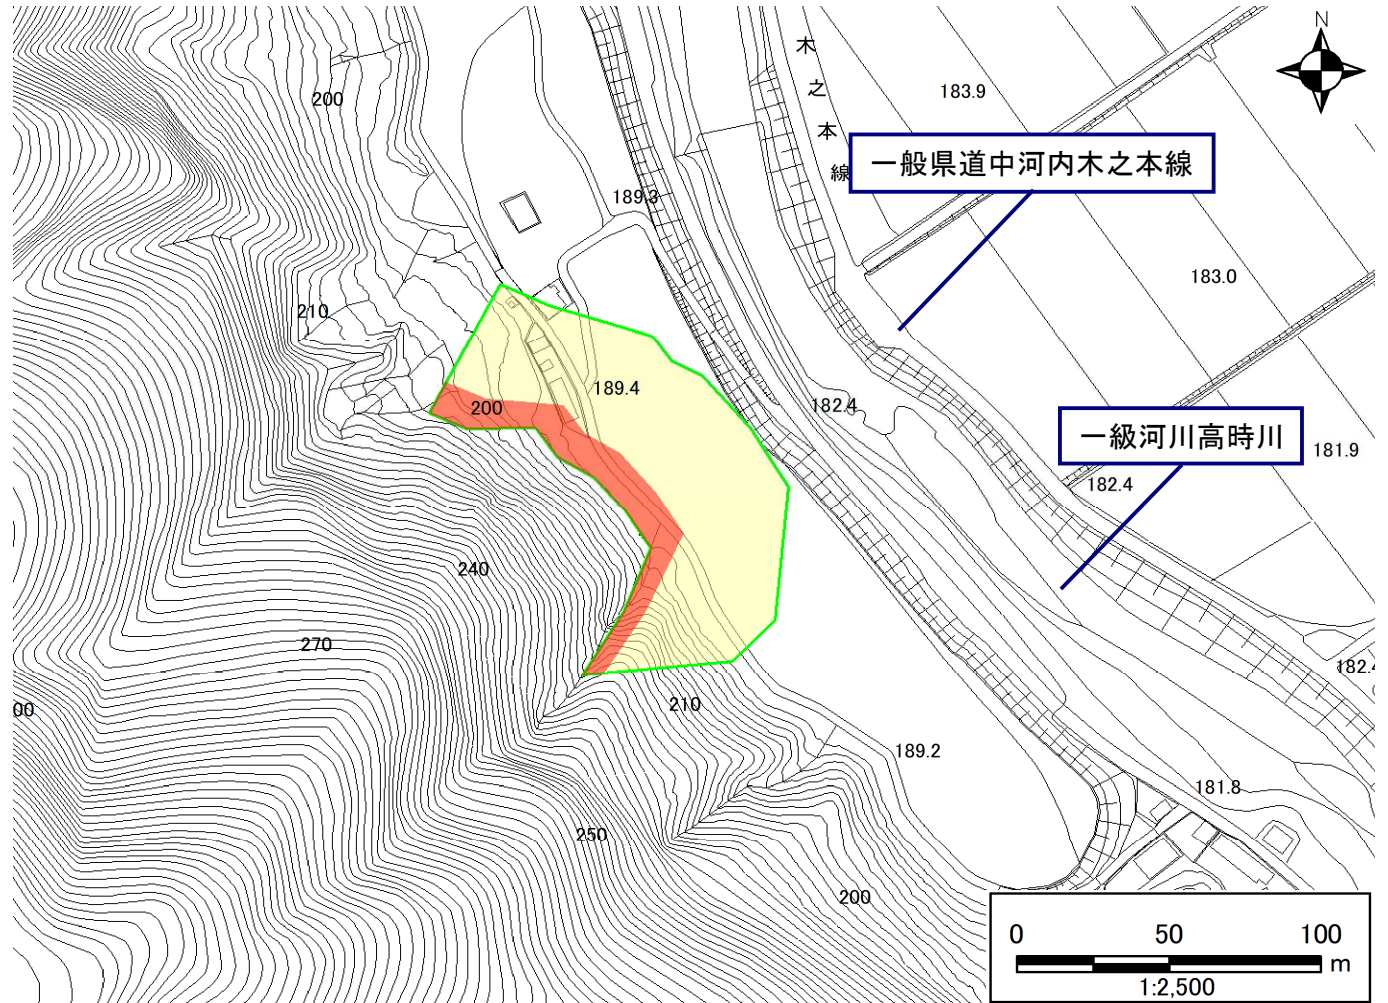
| 自然現象の種類 | 急傾斜地の崩壊 |

○ この区域図は、空中写真測量による地形図に、区域図を投影したものであり、一部異なって見える場合があります。  
詳しくは、土木事務所にお尋ねください。

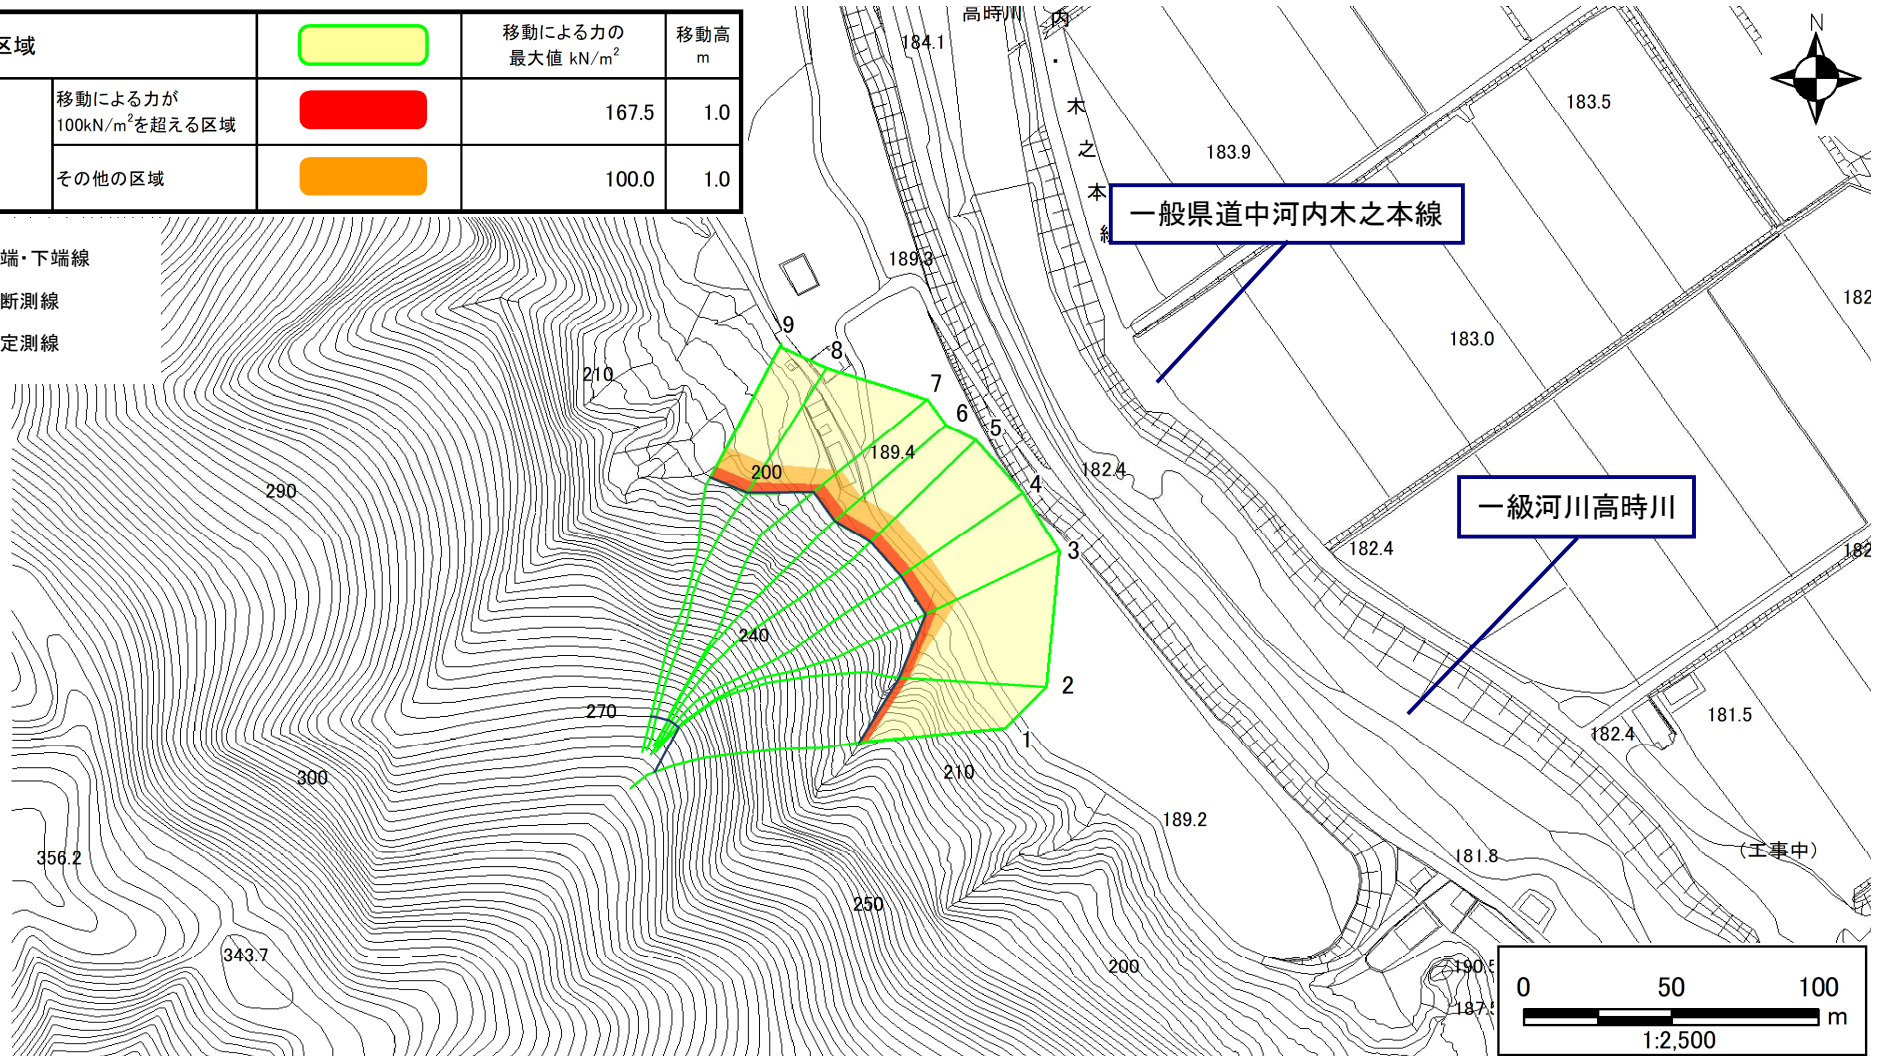
## 土砂災害警戒区域等設定図

### 移動による力

| 土砂災害警戒区域 | | | 移動による力の<br>最大値 $\text{kN/m}^2$ | 移動高<br>m |
| 土砂災害<br>特別警戒区域 | 移動による力が<br>$100\text{kN/m}^2$ を超える区域 | | 167.5 | 1.0 |
| | その他の区域 | | 100.0 | 1.0 |

— 上端・下端線

— 横断測線

- - 設定測線
