# 基礎調査結果(未指定)

## 土砂災害警戒区域・土砂災害特別警戒区域 区域図

| 区域番号 | Ⅲ-70002 |
| 区域の名称 | 上丹生-9 |

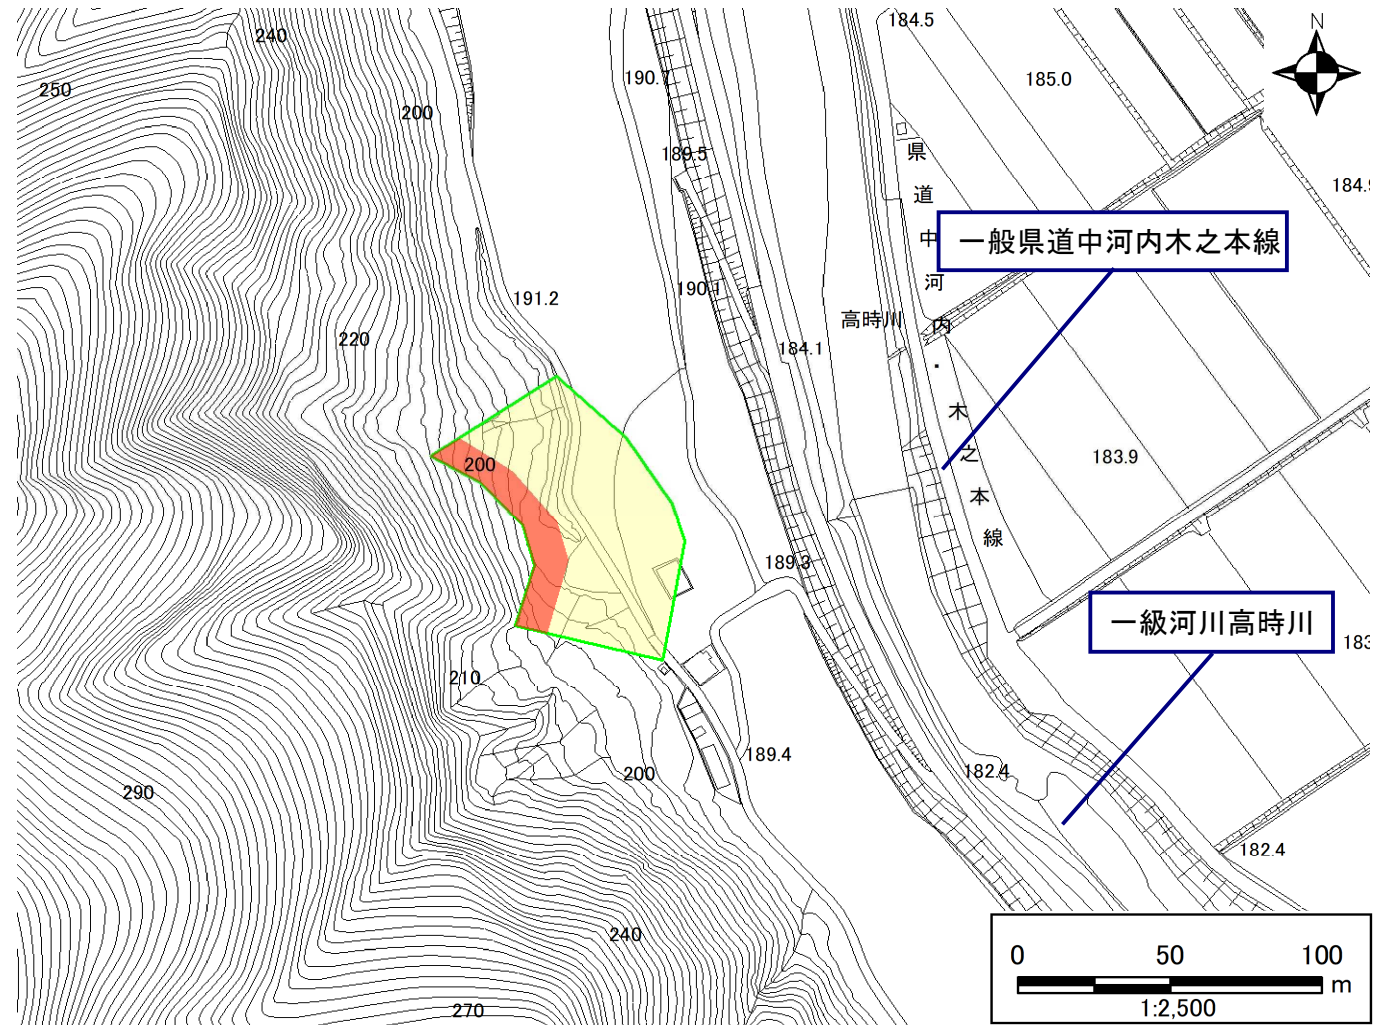
| 自然現象の種類 | 急傾斜地の崩壊 |
| 区域の所在地 | 滋賀県長浜市余呉町上丹生 |

○ この区域図は、空中写真測量による地形図に、区域図を投影したものであり、一部異なって見える場合があります。  
詳しくは、土木事務所にお尋ねください。

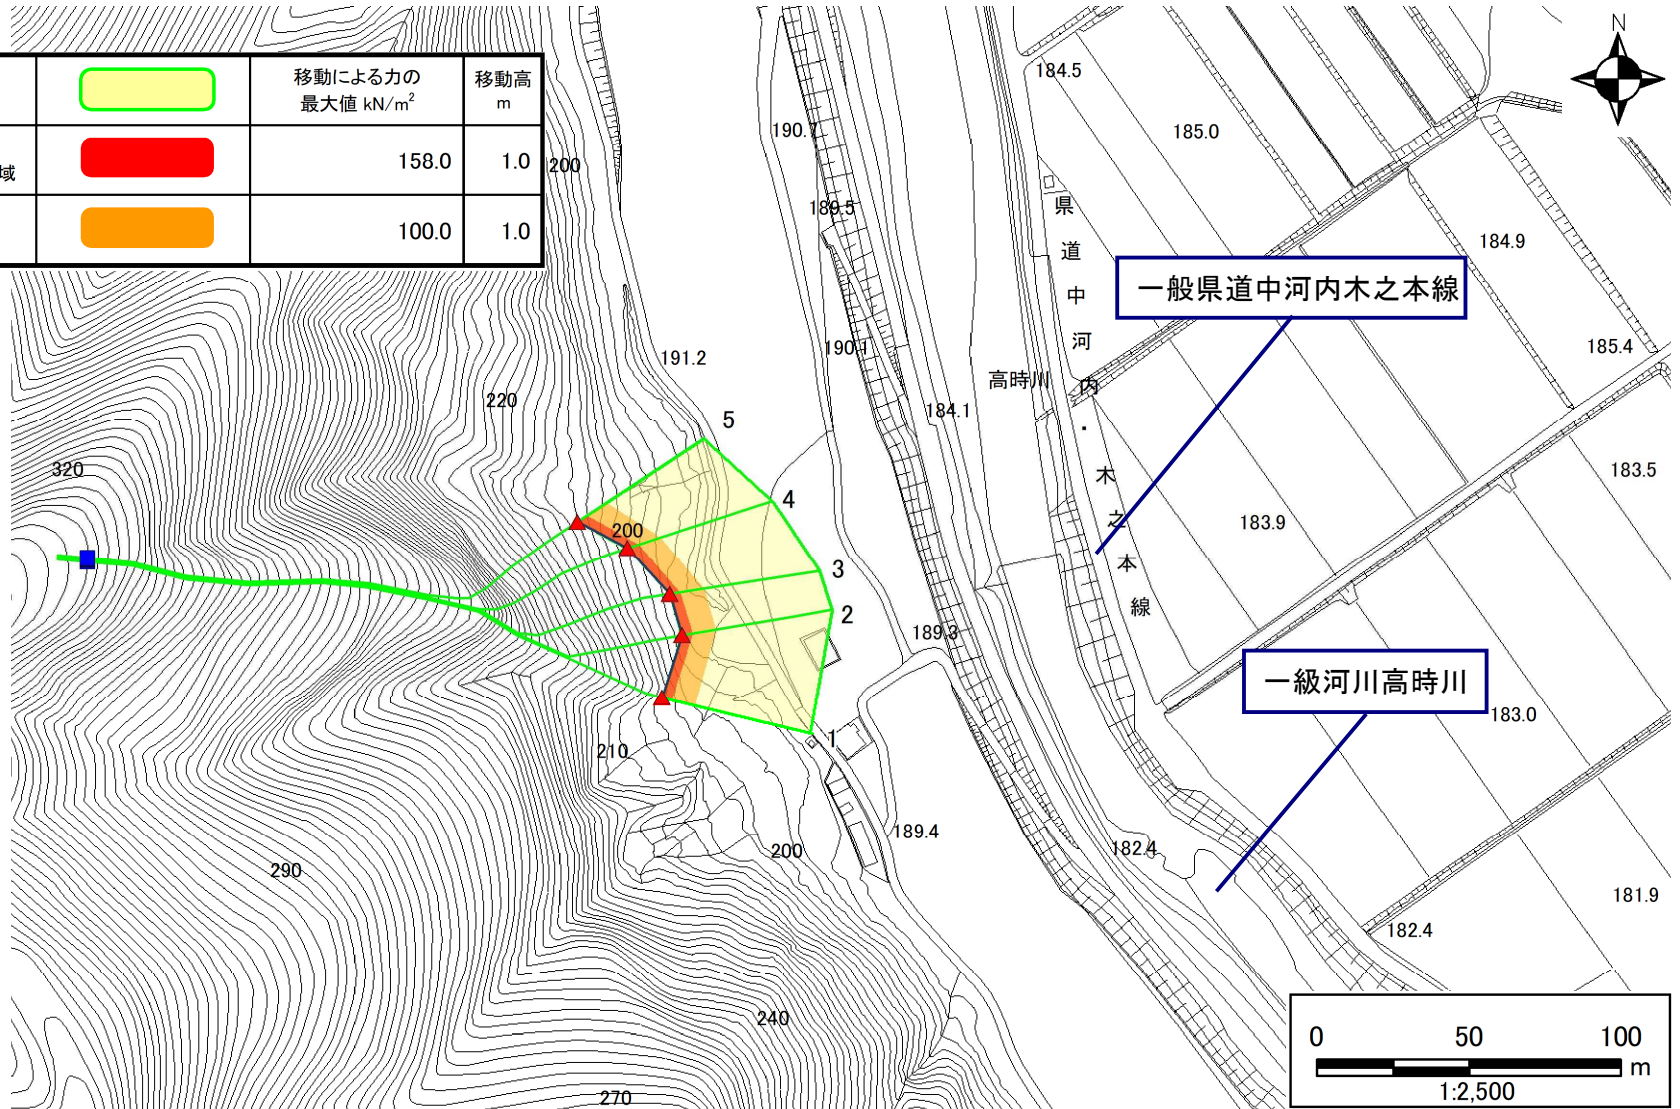
## 土砂災害警戒区域等設定図

### 移動による力

| 土砂災害警戒区域 | | | 移動による力の<br>最大値 $\text{kN/m}^2$ | 移動高<br>m |
| 土砂災害<br>特別警戒区域 | 移動による力が<br>$100\text{kN/m}^2$ を超える区域 | | 158.0 | 1.0 |
| | その他の区域 | | 100.0 | 1.0 |

上端・下端線

横断測線

設定測線
