# 滋賀県文化財保存基金について

滋賀県 文化スポーツ部 文化財保護課  
令和7年3月

## 過去に事業が完了した主な文化財

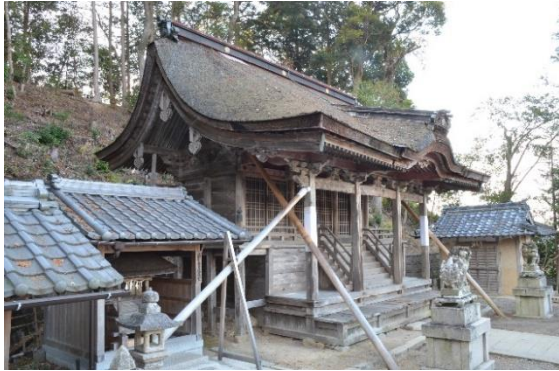
修理前

本殿は、全体に正面側へ傾斜していることと併せて、木部や屋根<sup>ひわだぶき</sup>檜皮葺の腐朽・破損や、塗装・彩色<sup>さいしき</sup>の剥落が進んでいることから、すべての部材を一旦解体し、部材の破損部分を修理し組み直す解体修理を行うこととなりました。

修理に伴う調査の結果、建立当初から建物全体に丹塗や胡粉塗、彫刻の彩色が施されていたことが明らかになり、地域の産土神<sup>うぶすながみ</sup>を祀る社殿として、規模が大きく、かつ建物全体に塗装や彩色が施された本殿として県内でも初期の例であることが明らかになりました。

今回の修理は建立以来約300年ぶりの大規模な修理でした。

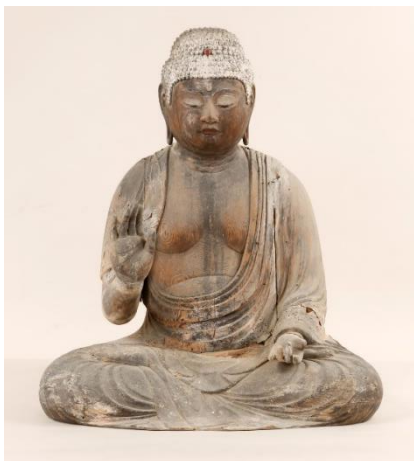
修理前

本像は、全身に材の割損、腐朽や虫食いによる損傷がみられ、材と材との結合のずれによる目違いや、緩みによる隙間が生じていました。さらに、後世にほどこされた表面の彩色が像の見栄えを損ねていました。保存修理事業では、像を全解体したうえで各部材を再接合し、損傷部には漆や樹脂を補足して材質強化を行いました。後世に加えられた彩色も除去しました。

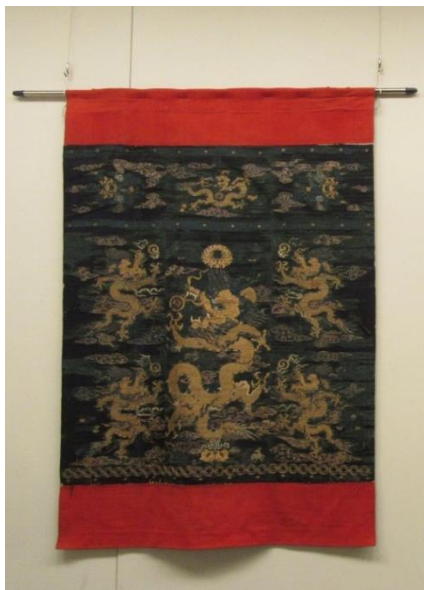
修理前

この事業では、平成29～30年度の2か年で石橋山雲龍図見送幕<sup>しゃつきょうざんりゅうずみおくりまく</sup>の復元新調を行いました。これは中国の明時代(16～17世紀)に織られた幕で、近世後期に入手されましたが、多くの部分が摩耗により欠損しており、使用が困難な状況でした。詳細な調査を行った上で、下絵を作成し、復元新調を行いました。

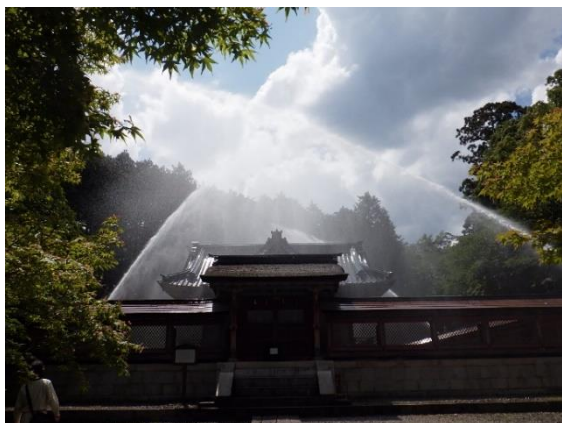
設置した消火設備の放水訓練

日吉大社は、昭和40年度に消火設備と自動火災報知設備、避雷設備が設置されています。その後改修を繰り返してきましたが、消火設備の給水管や、自動火災報知設備の老朽化が進み、不具合が生じていました。

この防災整備事業では、消火設備および自動火災報知設備の全面改修を実施しました。

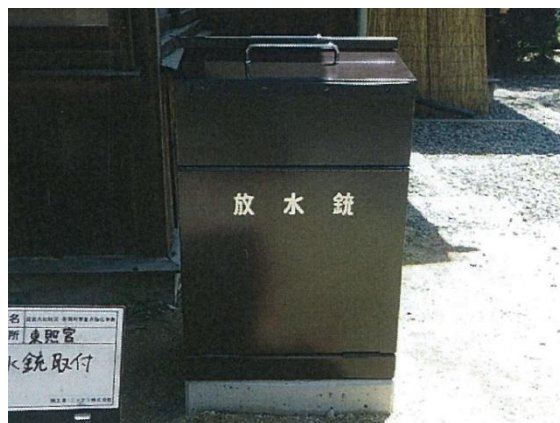
消火設備 放水銃の設置

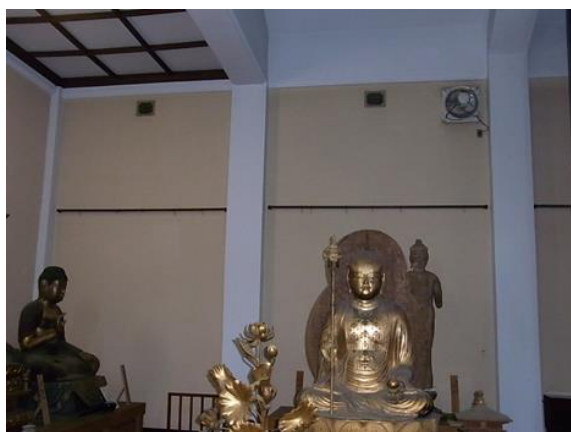
修理前

<sup>らくや</sup>櫟野寺（甲賀市甲賀町）には 像高3メートルを超える十一面観音坐像をはじめ計20体の重要文化財が伝来します。これらは昭和40年度に建設された鉄筋コンクリート構造の収蔵庫に安置・公開されていましたが、屋根の劣化や空気環境の悪化による文化財への影響が懸念されていました。
