令和 7 年 度

# 水害に関する出前講座

滋賀県 流域政策局 流域治水政策室

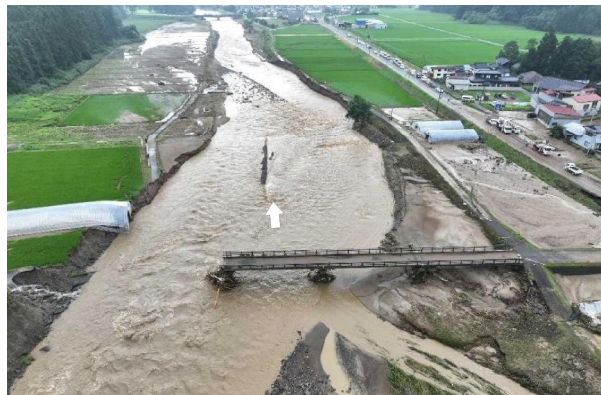
荒瀬川（酒田市常禅寺ほか）溢水による浸水

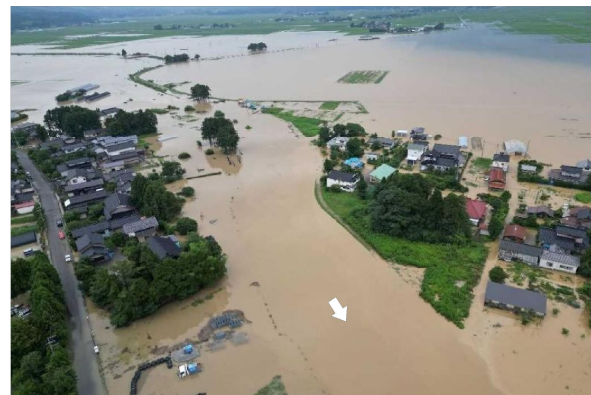
京田川（鶴岡市三和、庄内町千本杉）溢水による浸水

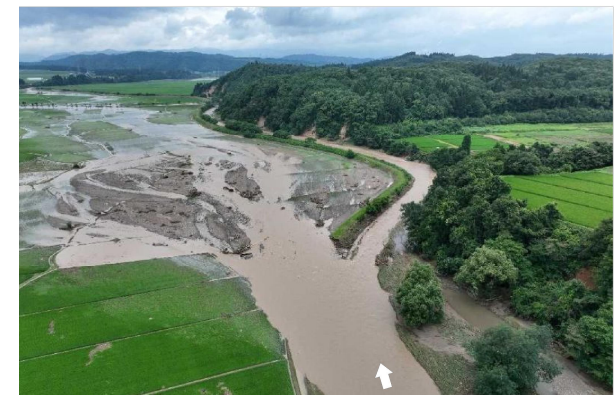
新田川（新庄市本合海）破堤による浸水

この大雨により  
住民救助に向かった山形県警新庄署員2名が増水  
した新田川の近くでパトカーごと流され死亡。

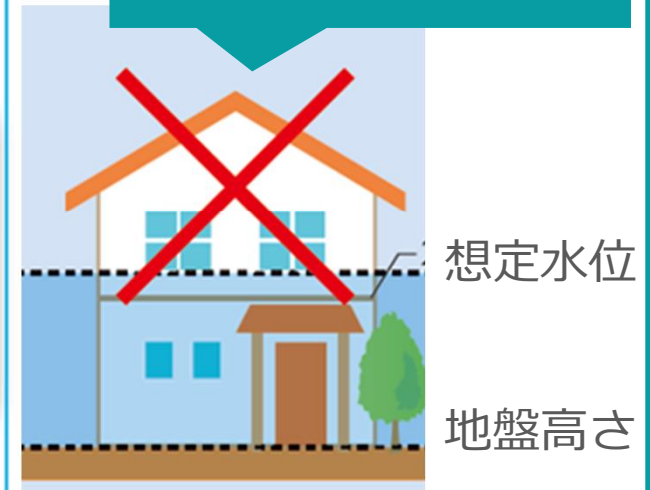
家の2階に逃げてでも被災  
する可能性のあるエリア

200年確率の雨で**3m以上浸水**するおそれがある区域です。浸水深が3mを越えると家屋の2階床面を超えて水没し、人命が失われるおそれがあります。

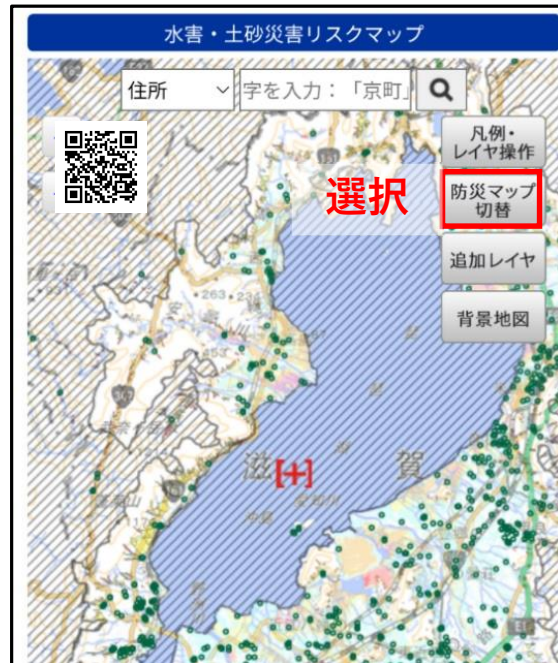
家屋倒壊等氾濫想定区域（河岸侵食・氾濫流）

家屋倒壊等をもたらすような氾濫の発生が想定される区域です

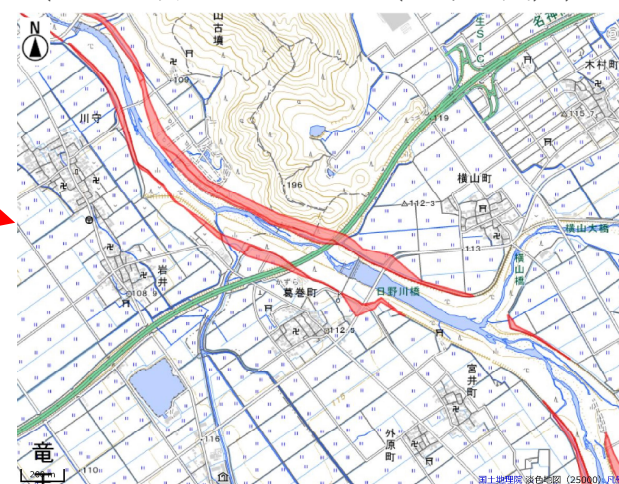
日野川 洪水浸水想定区域図  
(家屋倒壊等氾濫想定区域 (河岸侵食))

家屋倒壊等氾濫想定区域

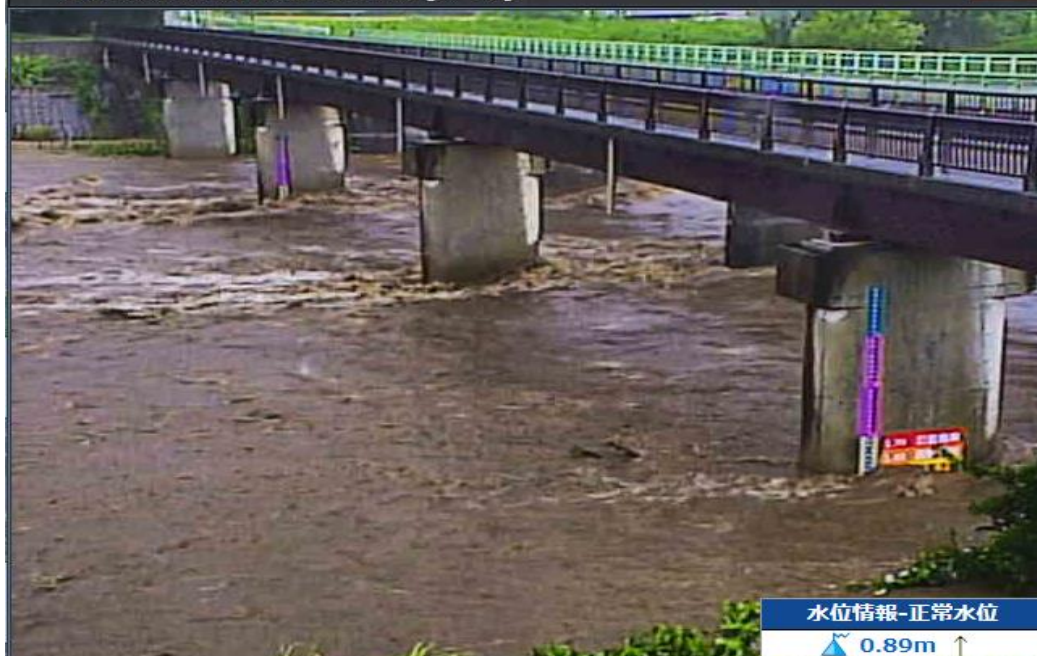
船橋: 2023年08月15日 15時00分 [ホーム]

高島市朽木市場地先 安曇川(あどがわ) 船橋(ふなはし)

氾濫危険水位 1.70m

避難判断水位 1.40m

氾濫注意水位 1.10m

水防団待機水位 0.90m

水位が0.9m以上の場合、下記水位表の下に橋脚の量水標をズーム撮影した第二画面の提供を行います。
