## 土砂災害警戒区域・土砂災害特別警戒区域 区域図

| 区域の名称 | 上丹生-13 |
| 区域の所在地 | 滋賀県長浜市余呉町上丹生 |

## 土砂災害警戒区域等設定図(オルソ画像)

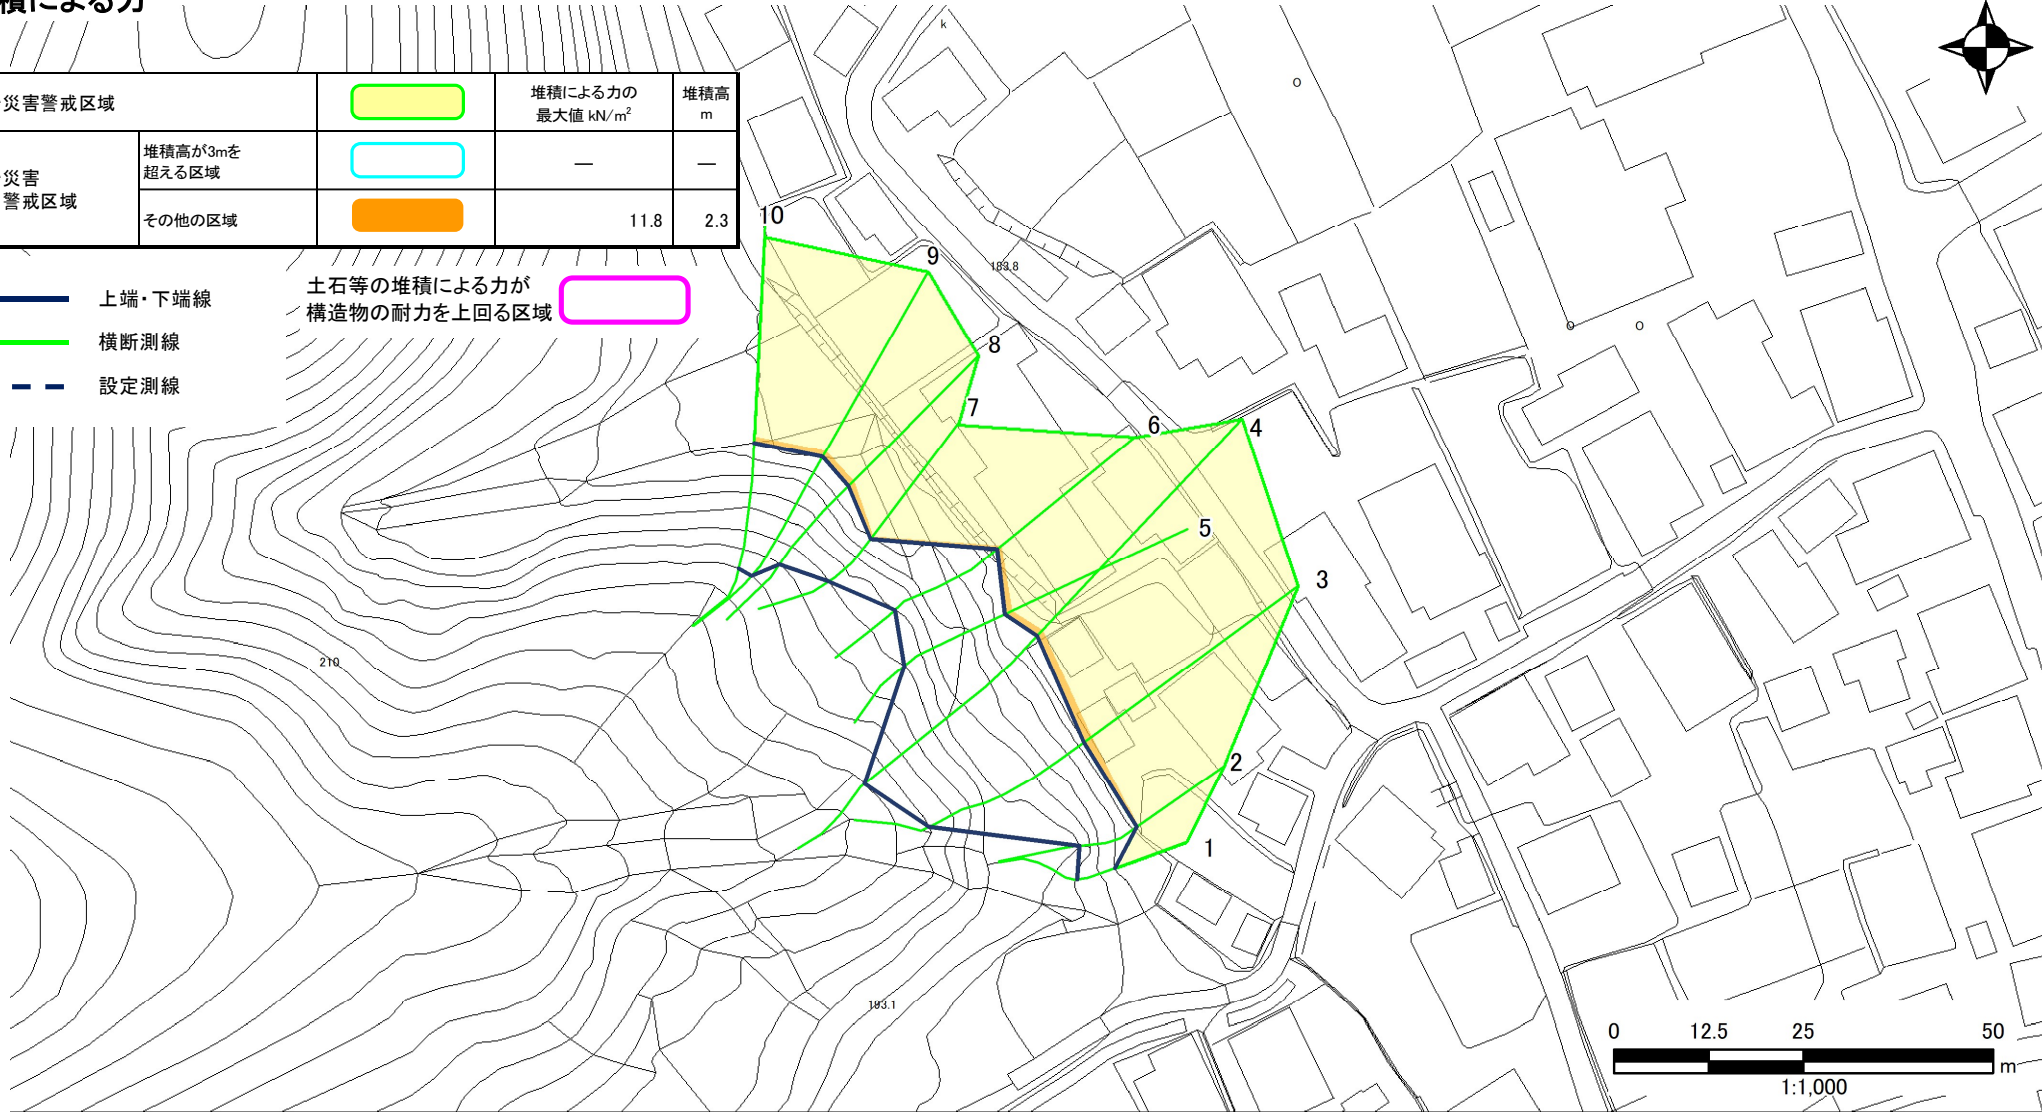
### 堆積による力

| 土砂災害警戒区域 | | 堆積による力の<br>最大値 $\text{kN/m}^2$ | 堆積高<br>m |
| 土砂災害<br>特別警戒区域 | 堆積高が3mを<br>超える区域 | — | — |
| | その他の区域 | 11.8 | 2.3 |

- 上端・下端線
- 横断測線
- 設定測線

土石等の堆積による力が  
構造物の耐力を上回る区域
