# 基礎調査結果(未指定)

## 土砂災害警戒区域・土砂災害特別警戒区域 区域図

| 区域の名称 | 上丹生-14 |
| 区域の所在地 | 滋賀県長浜市余呉町上丹生 |

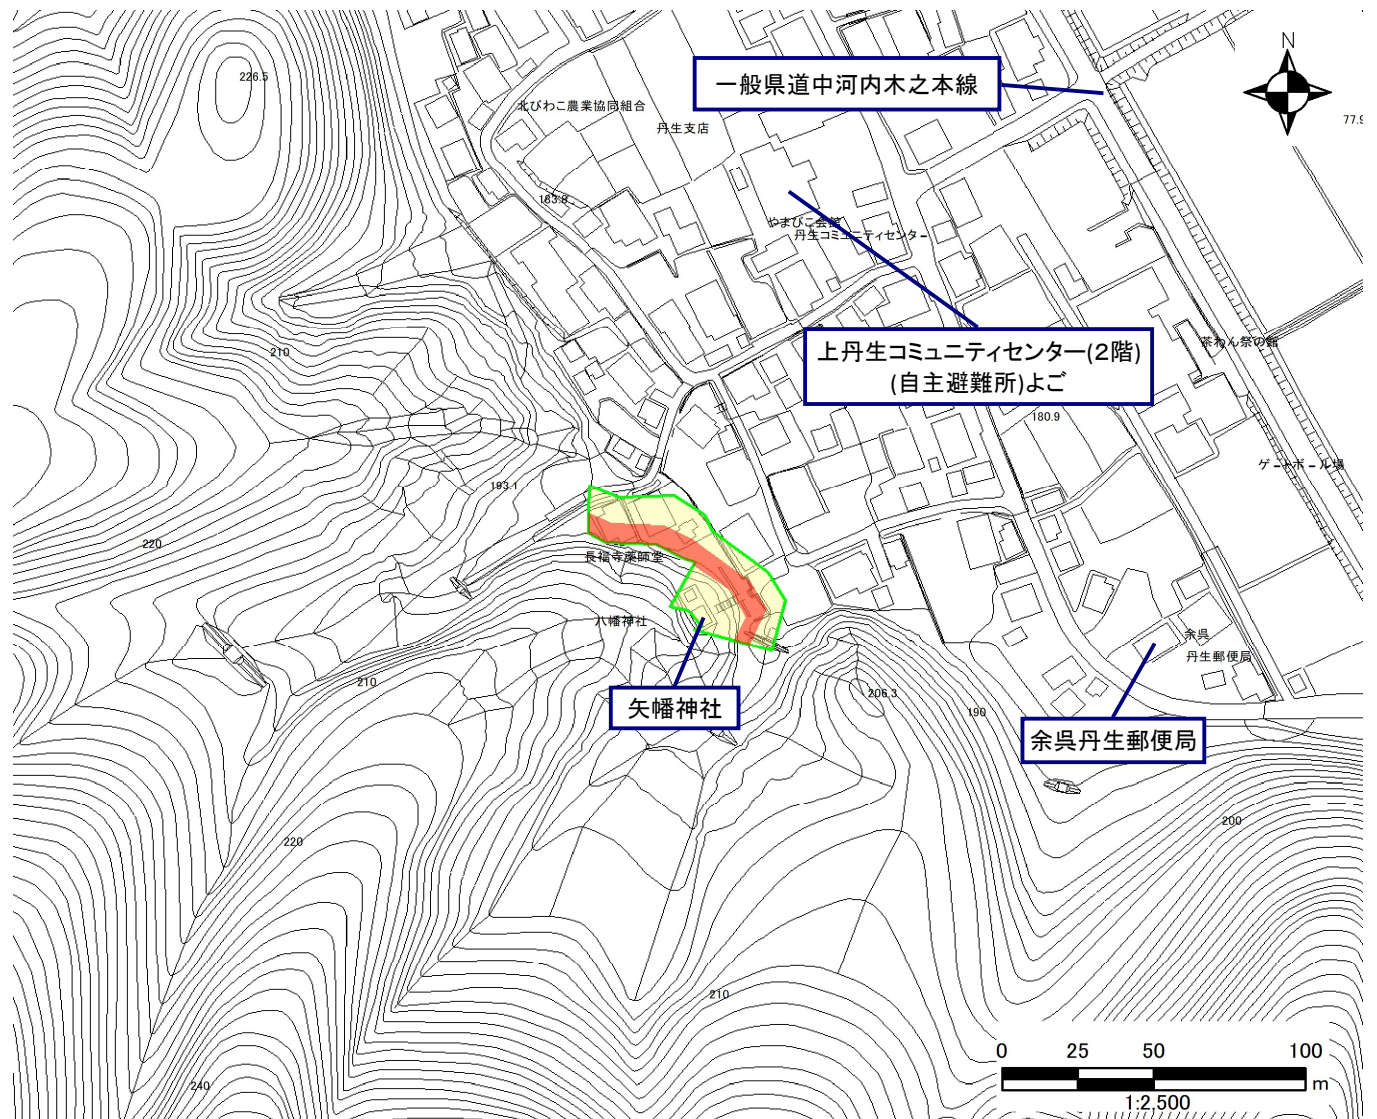
| 自然現象の種類 | 急傾斜地の崩壊 |
| 区域番号 | Ⅲ-70007 |

○ この区域図は、空中写真測量による地形図に、区域図を投影したものであり、一部異なって見える場合があります。  
詳しくは、土木事務所にお尋ねください。

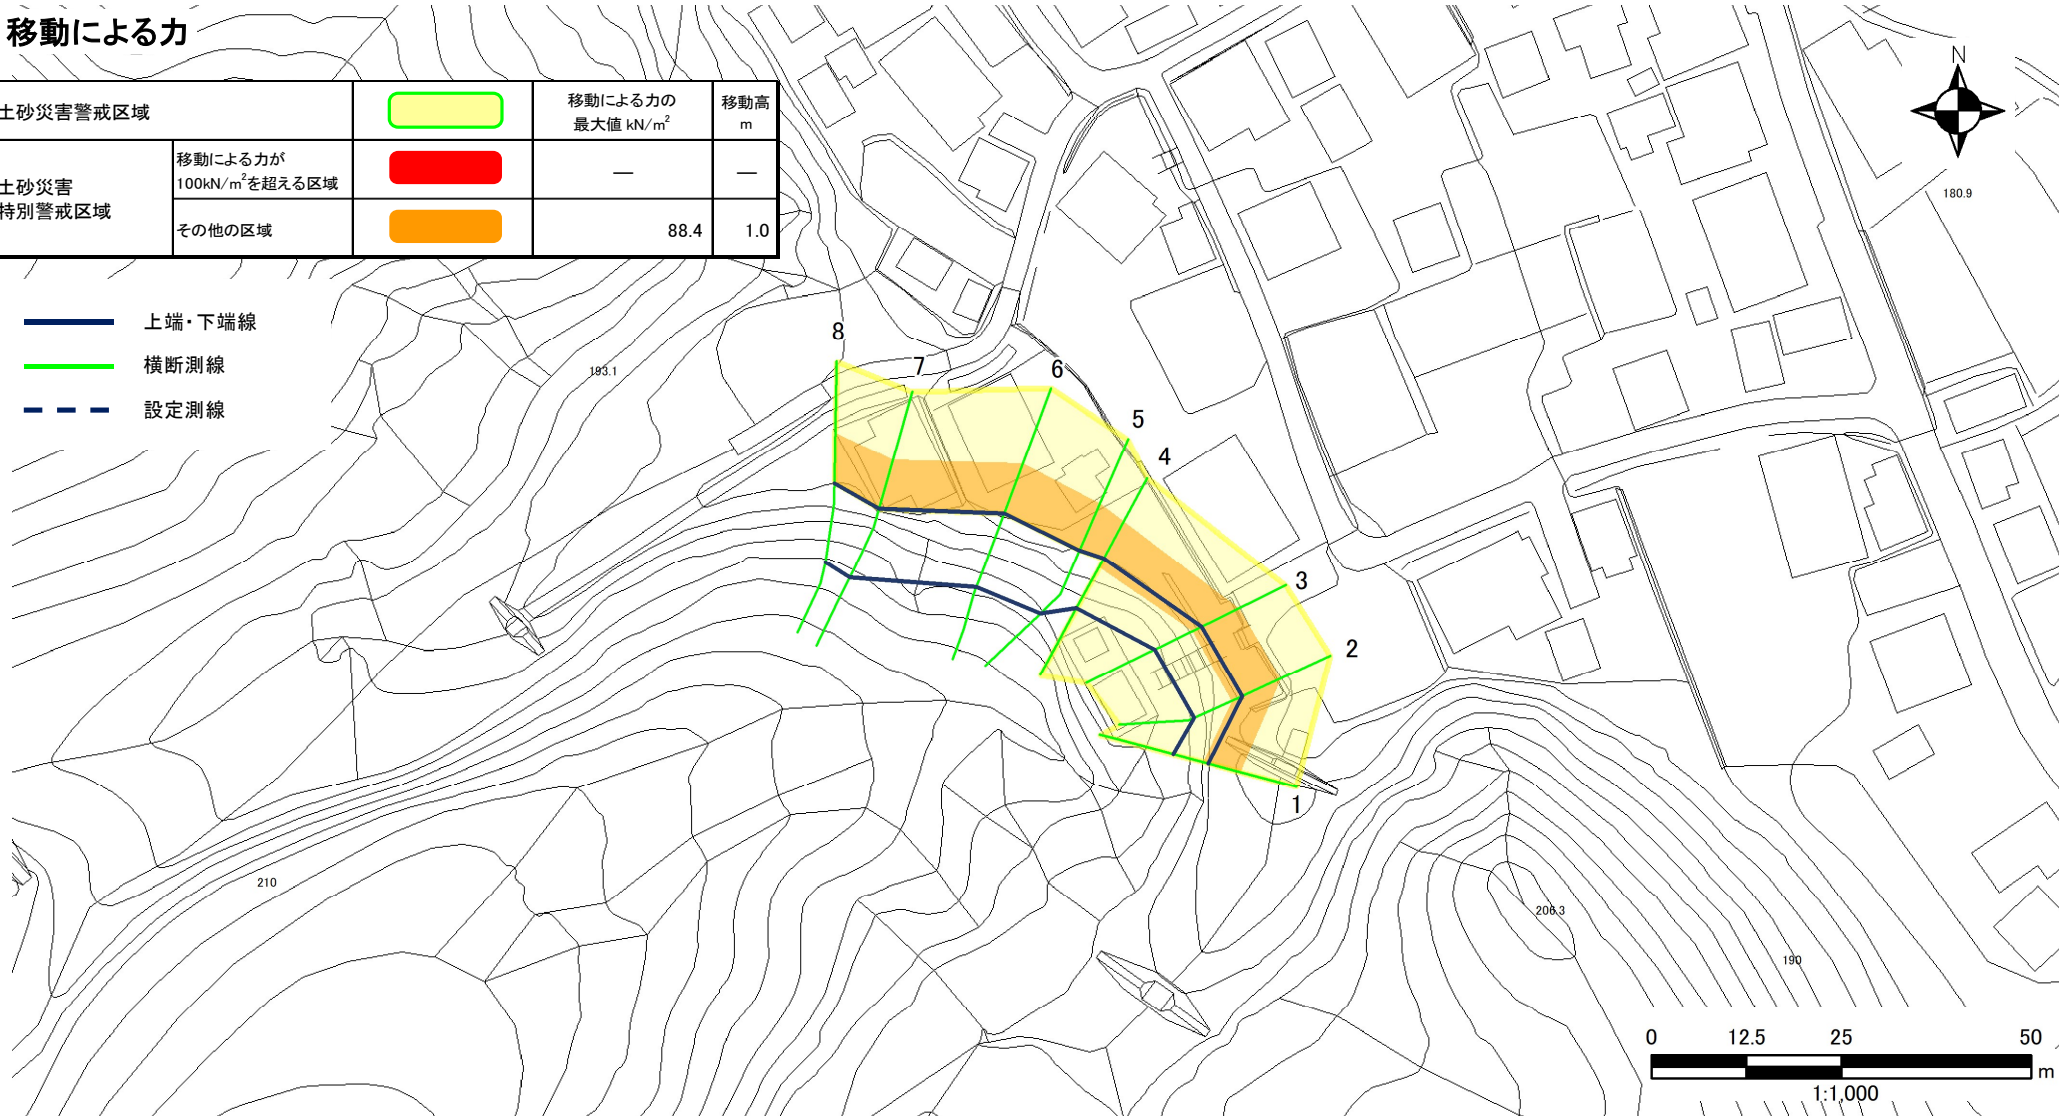
## 土砂災害警戒区域等設定図

### 移動による力

| 土砂災害警戒区域 | | | 移動による力の<br>最大値 $\text{kN/m}^2$ | 移動高<br>m |
| 土砂災害<br>特別警戒区域 | 移動による力が<br>$100\text{kN/m}^2$ を超える区域 | | — | — |
| | その他の区域 | | 88.4 | 1.0 |

上端・下端線
-

横断測線
-

設定測線

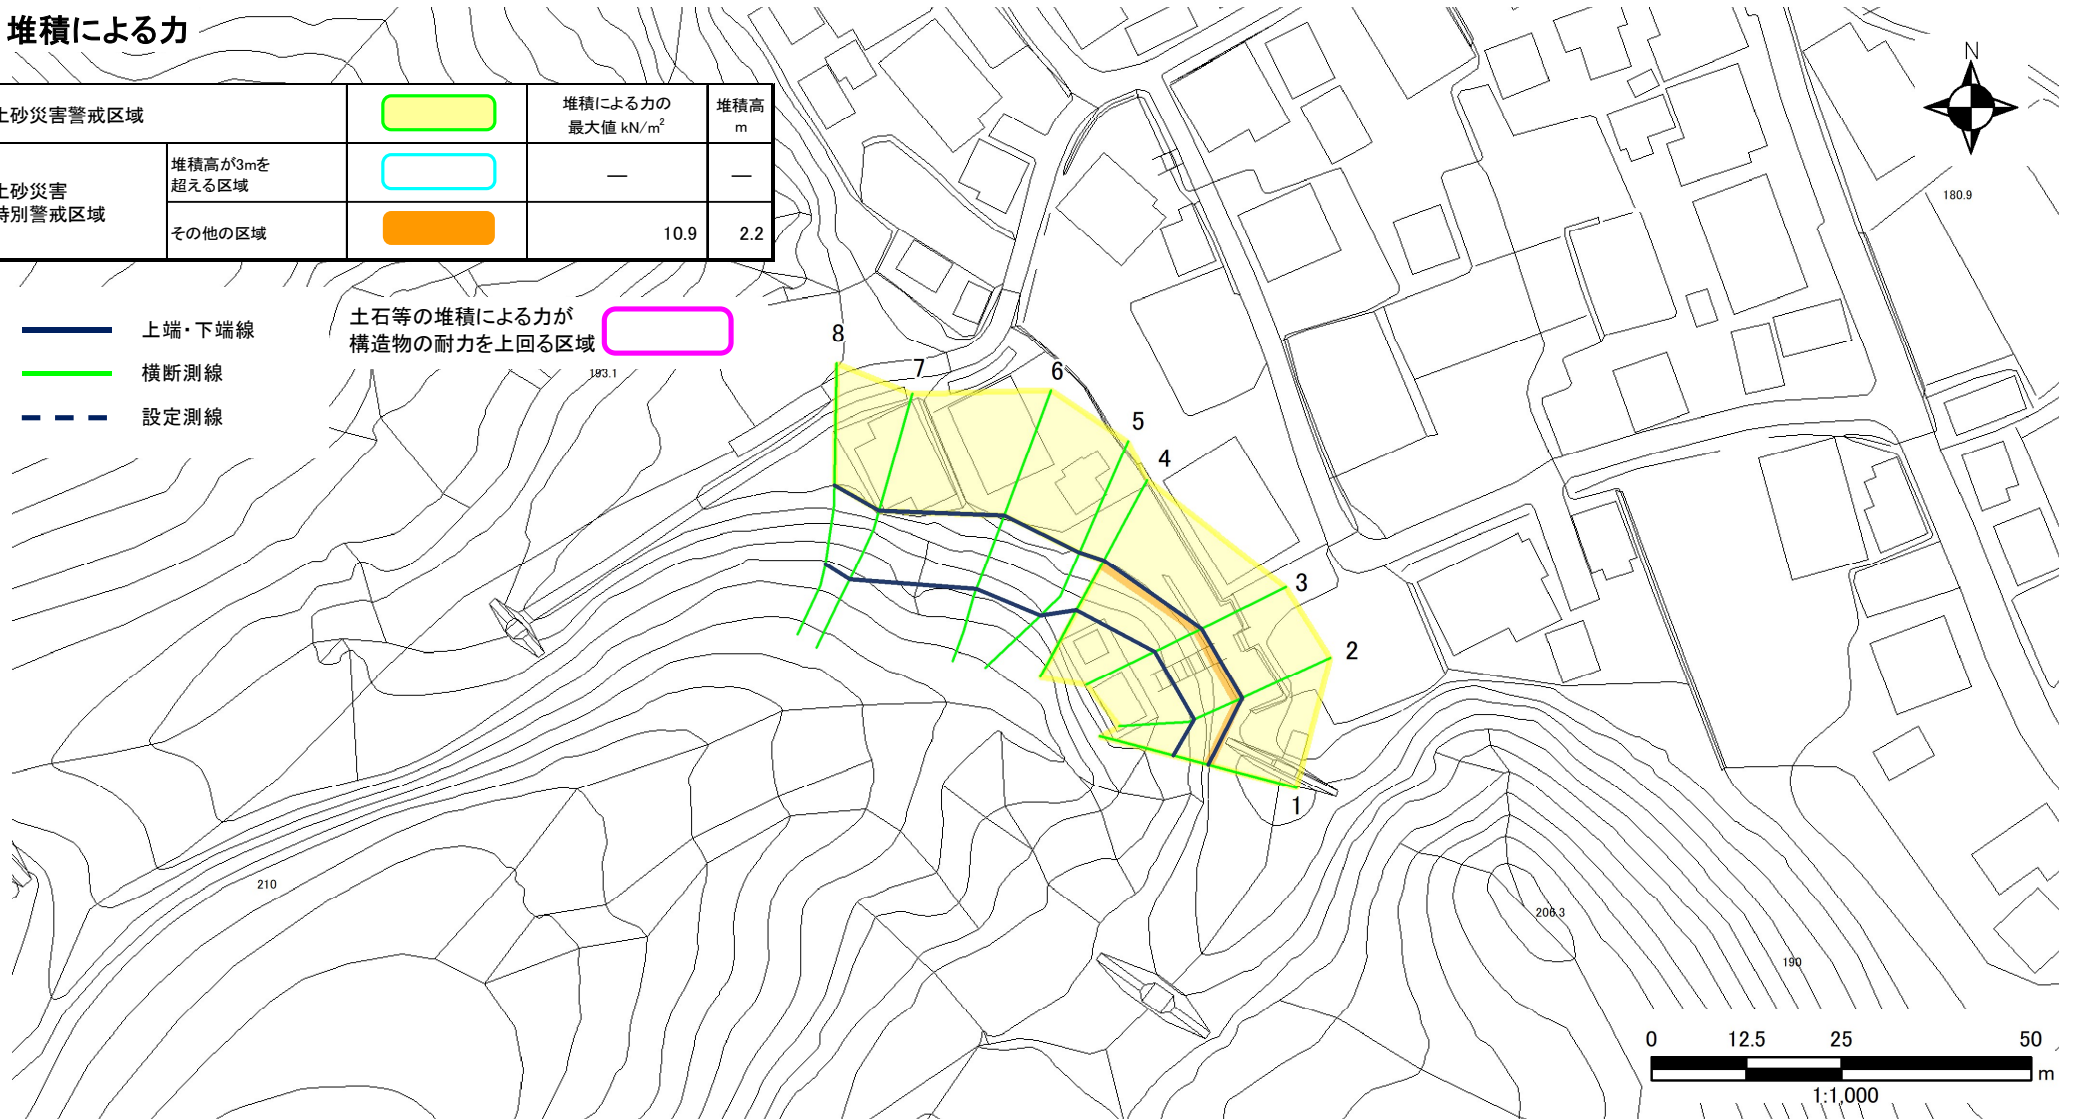
## 土砂災害警戒区域等設定図

### 堆積による力

| 土砂災害警戒区域 | | | 堆積による力の<br>最大値 $\text{kN/m}^2$ | 堆積高<br>m |
| 土砂災害<br>特別警戒区域 | 堆積高が3mを<br>超える区域 | | — | — |
| | その他の区域 | | 10.9 | 2.2 |

上端・下端線
-

横断測線
-

設定測線

土石等の堆積による力が  
構造物の耐力を上回る区域
