# 基礎調査結果(未指定)

### 土砂災害警戒区域・土砂災害特別警戒区域 区域図

| 区域番号 | Ⅲ-70008 |
| 区域の名称 | 東野-1 |

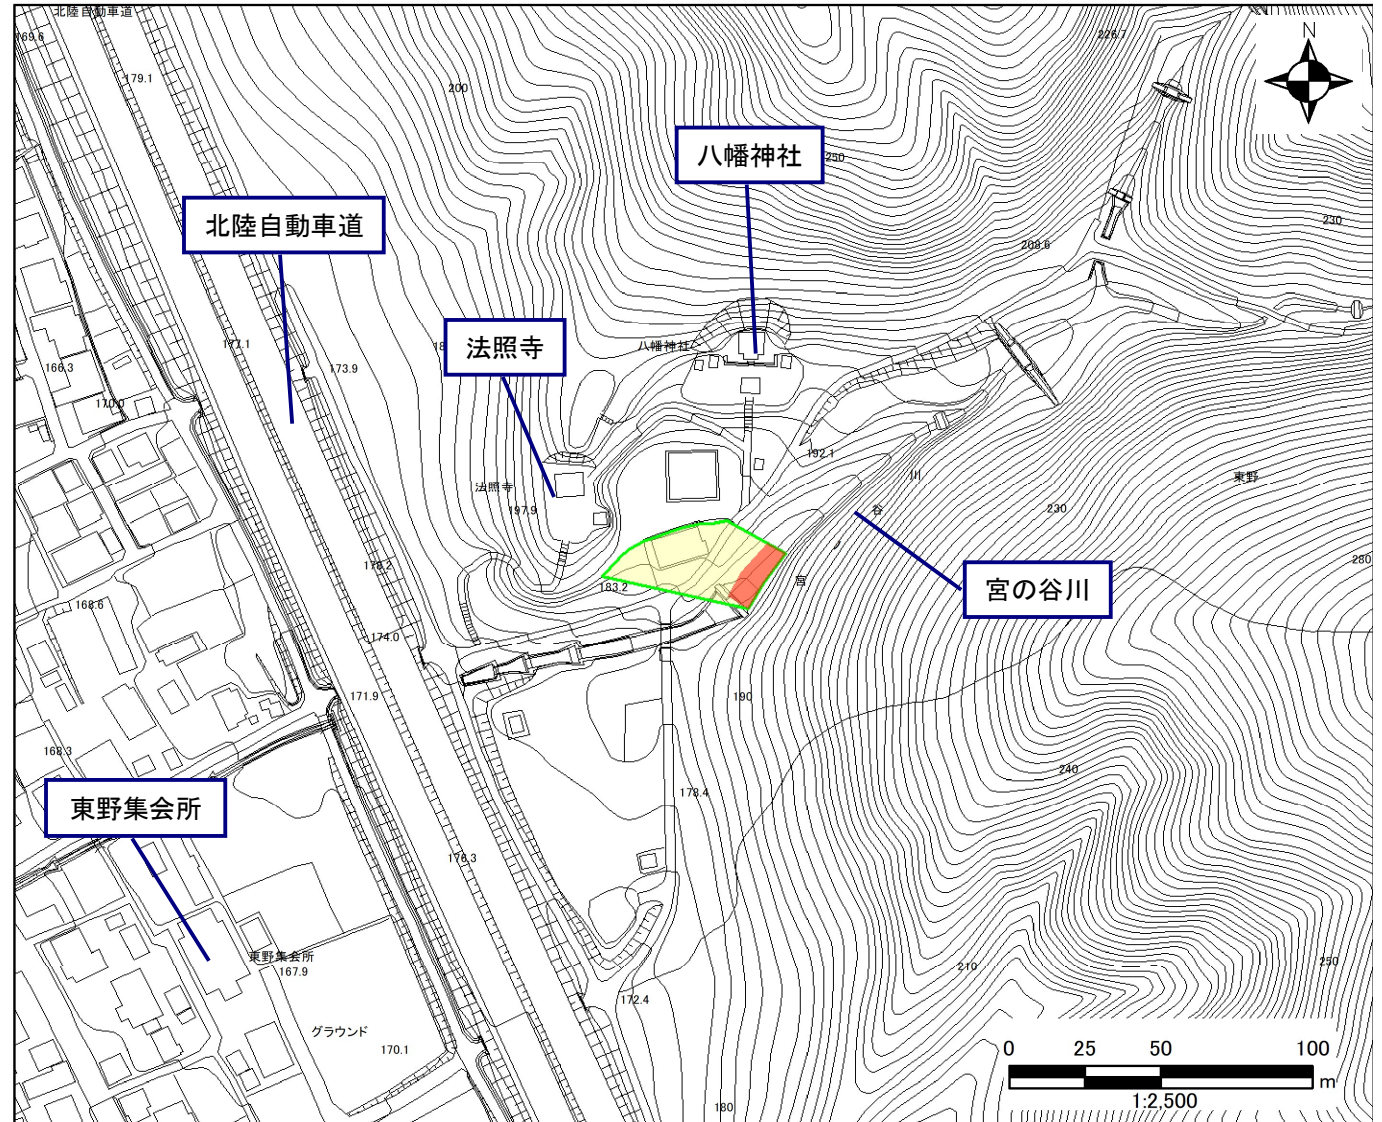
| 自然現象の種類 | 急傾斜地の崩壊 |
| 区域の所在地 | 滋賀県長浜市余呉町東野 |

○ この区域図は、空中写真測量による地形図に、区域図を投影したものであり、一部異なって見える場合があります。  
詳しくは、土木事務所にお尋ねください。

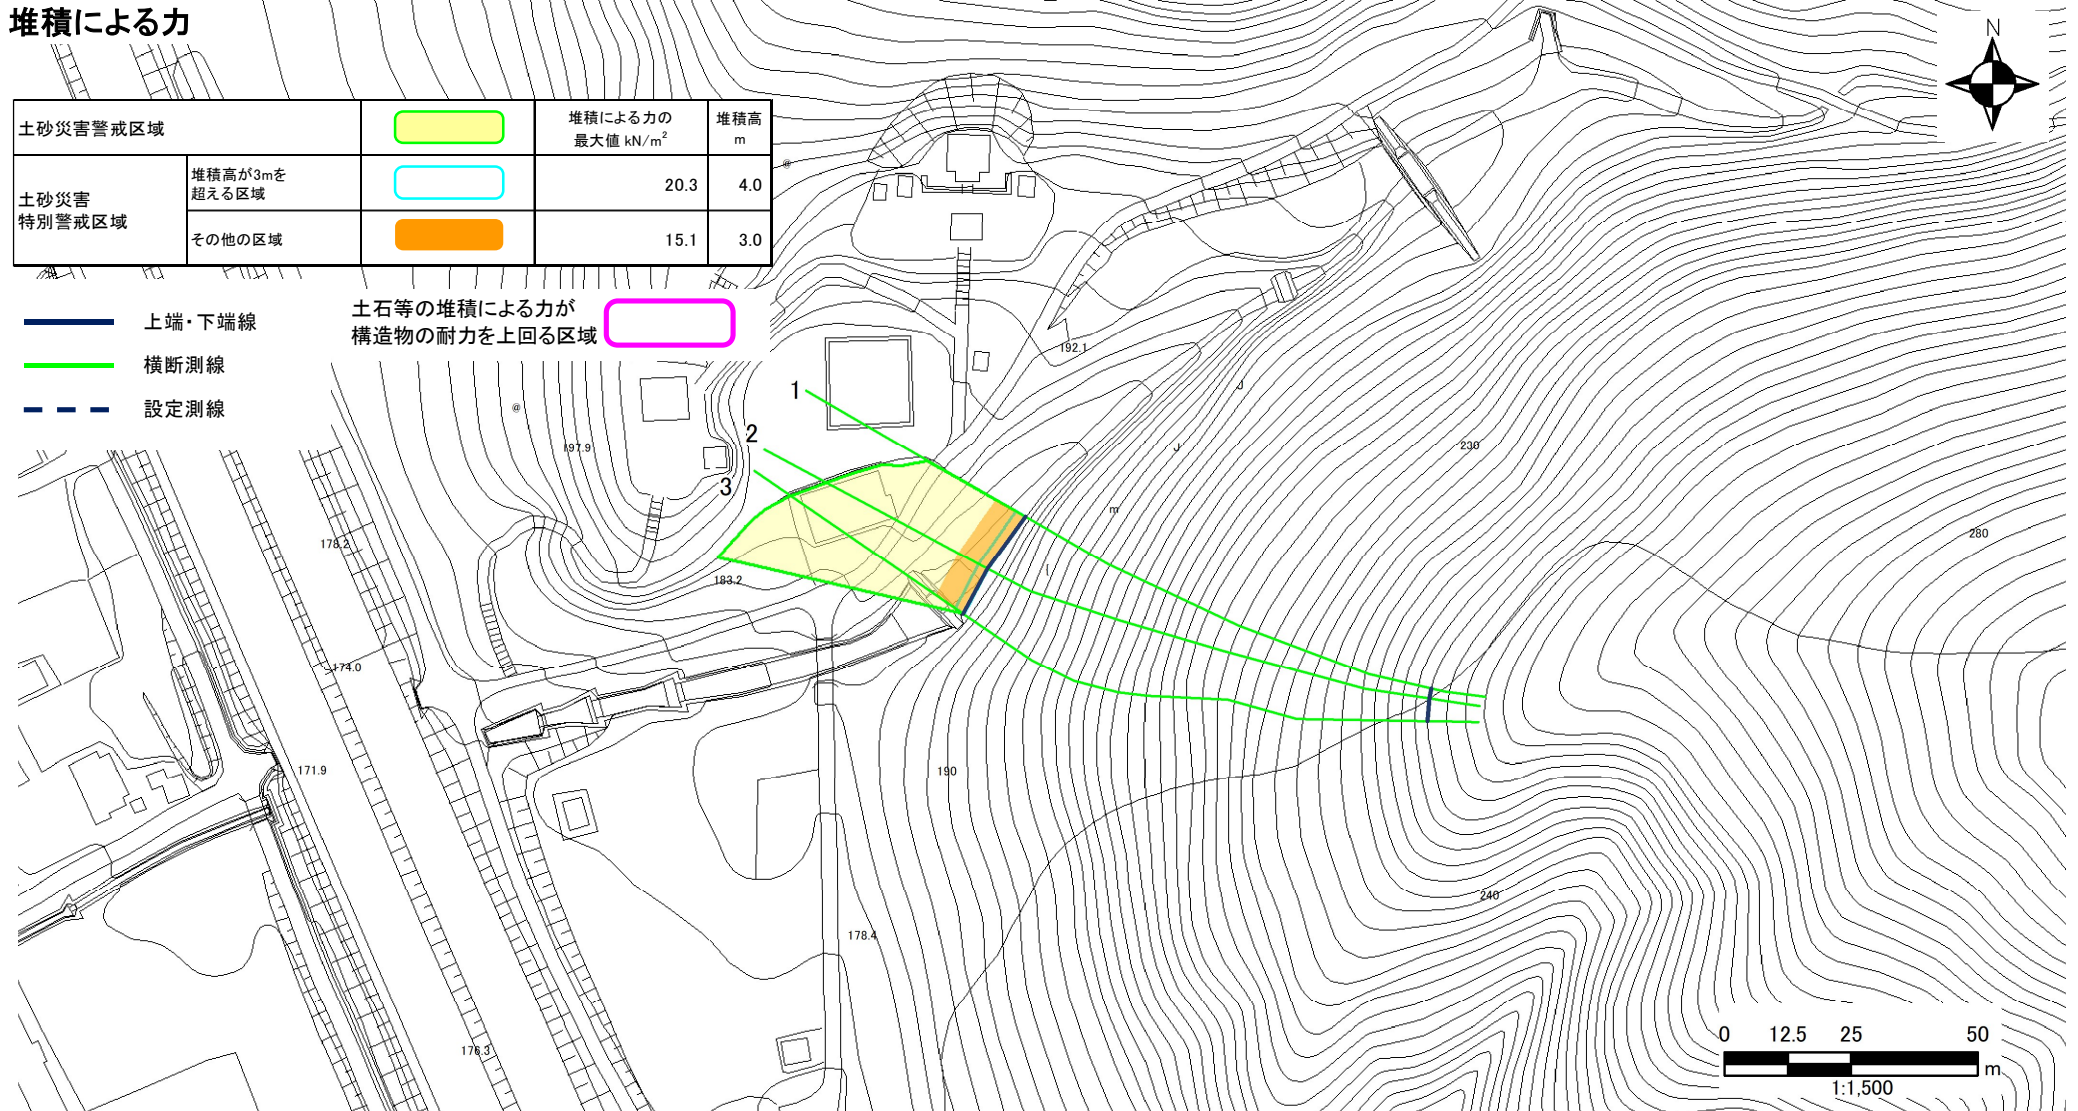
## 土砂災害警戒区域等設定図

### 堆積による力

| 土砂災害警戒区域 | | | 堆積による力の<br>最大値 $\text{kN/m}^2$ | 堆積高<br>m |
| 土砂災害<br>特別警戒区域 | 堆積高が3mを<br>超える区域 | | 20.3 | 4.0 |
| | その他の区域 | | 15.1 | 3.0 |

土石等の堆積による力が  
構造物の耐力を上回る区域
